Zpráva č. 202326:

DENDROLOGICKÝ A MYKOLOGICKÝ POSUDEK KROVU

budovy úřadu na adrese

Masarykovo nám. 116/6, 674 01 Třebíč

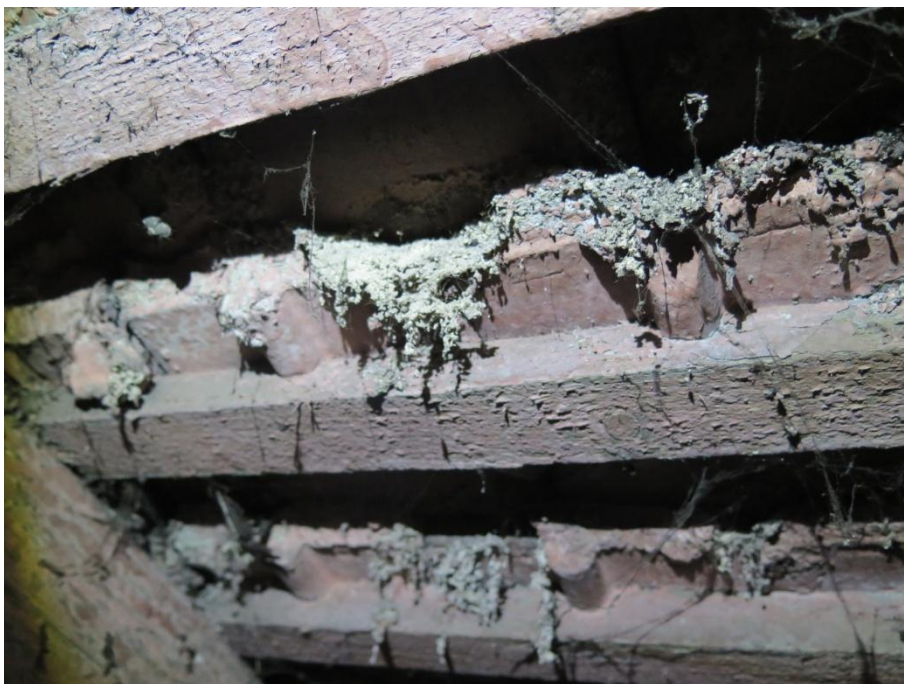
Foto 8: Střešní tašky kladené na maltu s příměsí zvířecích chlupů.

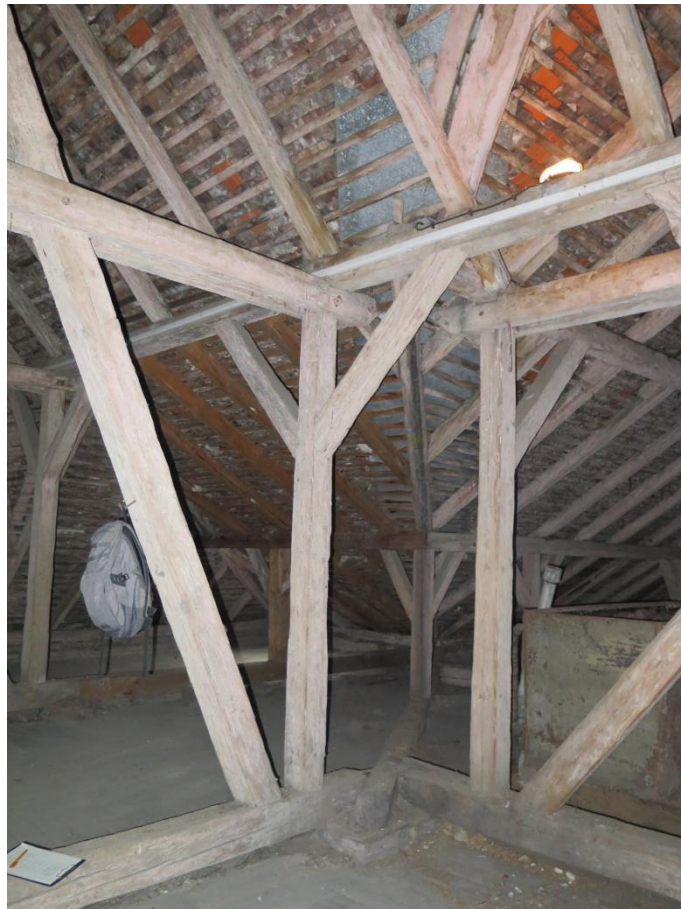
Foto 11: Pohled na poškozené úžlabí u západního traktu.

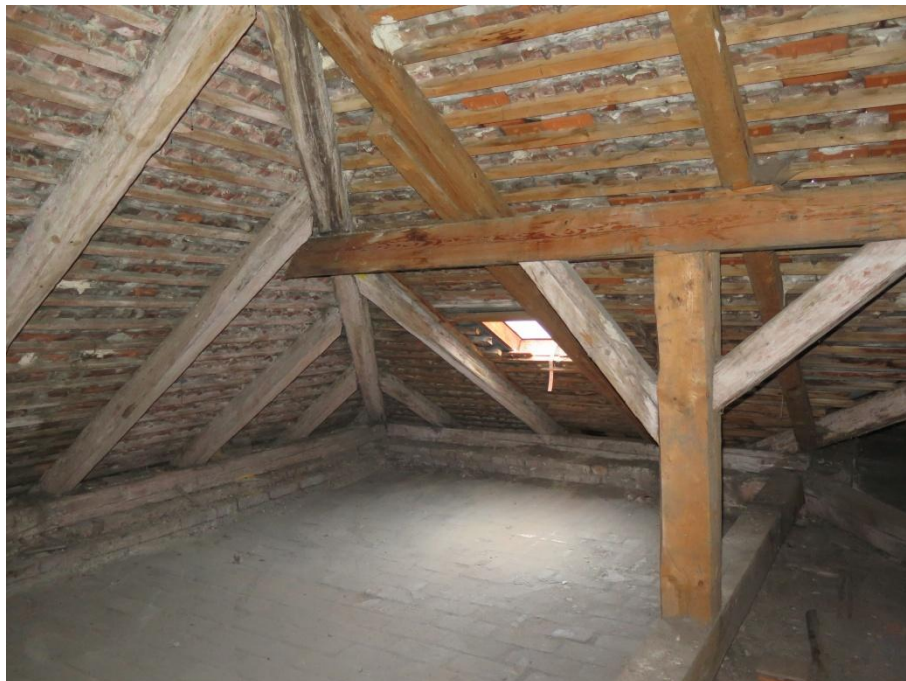
Foto 12: Západní trakt, mansardová část – již měněné prvky.

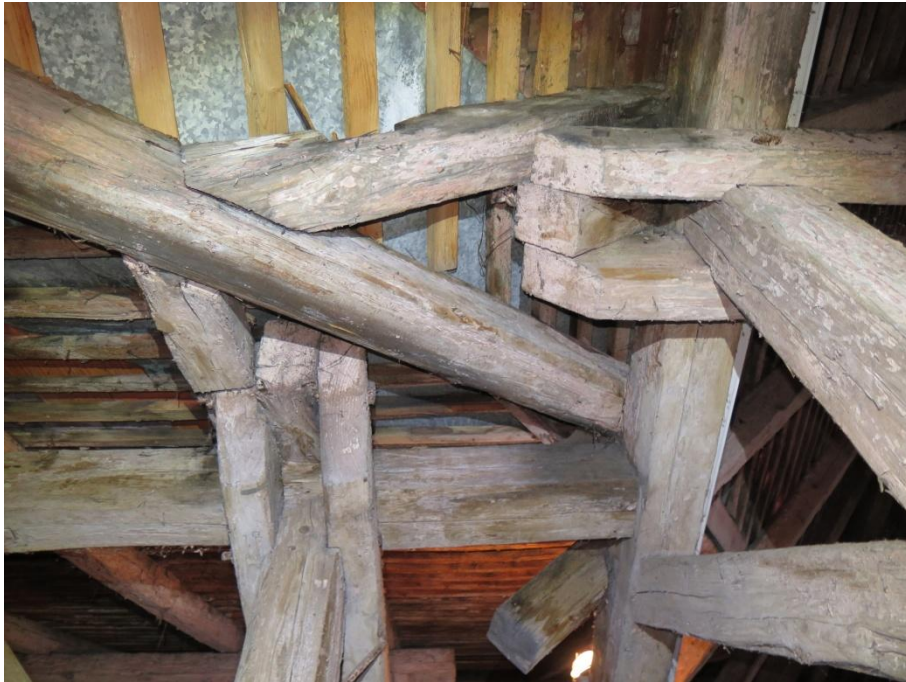
Foto 13: Poškozené úžlabí mezi západním a středním traktem.

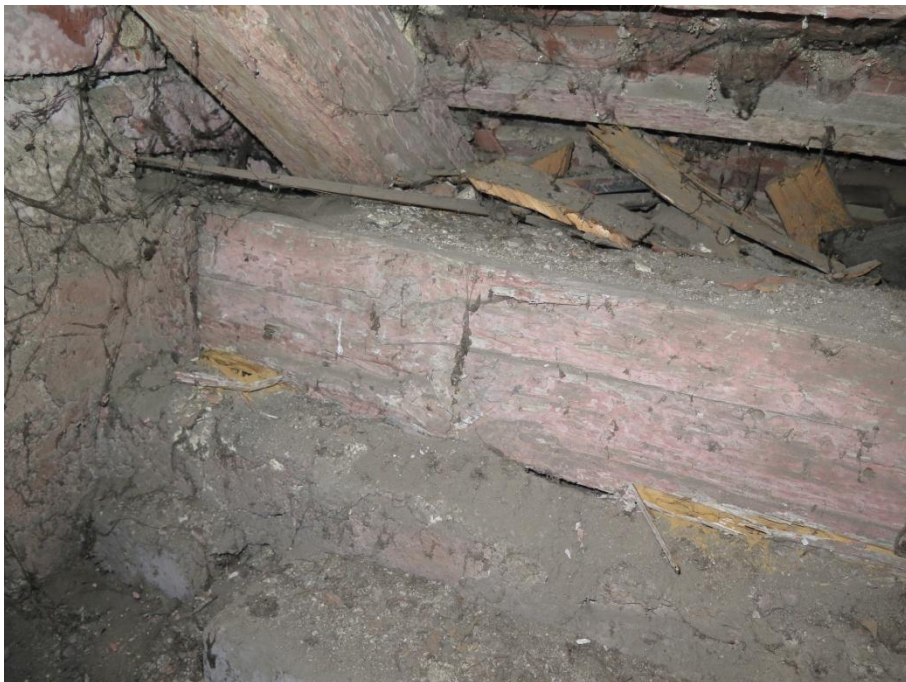
Foto 14: Pozednice poškozená hnilobou.

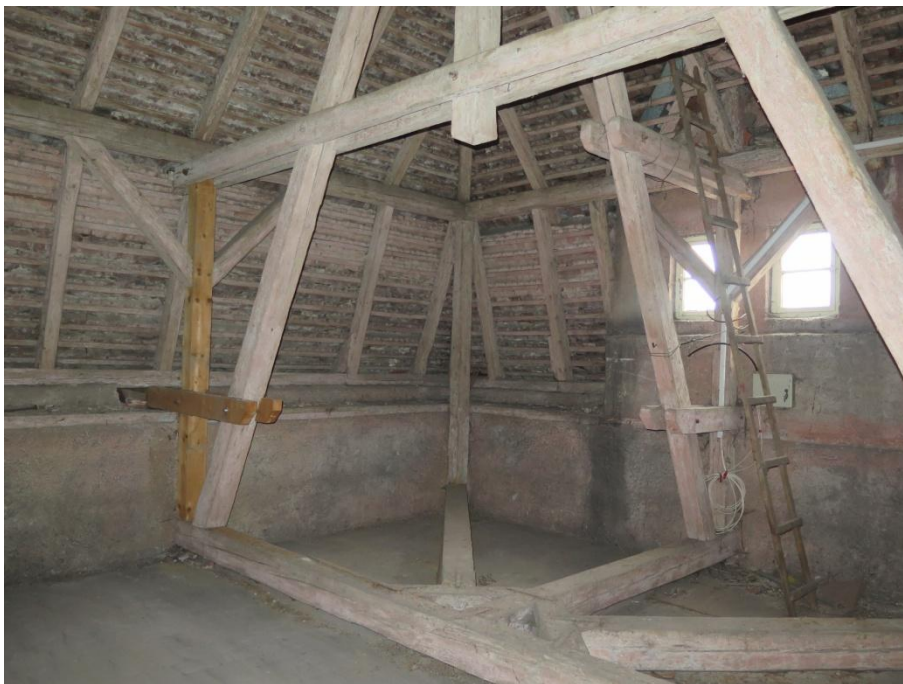
Foto 15: Pohled do mansardové části s měněnými prvky a zatékáním u vikýře.

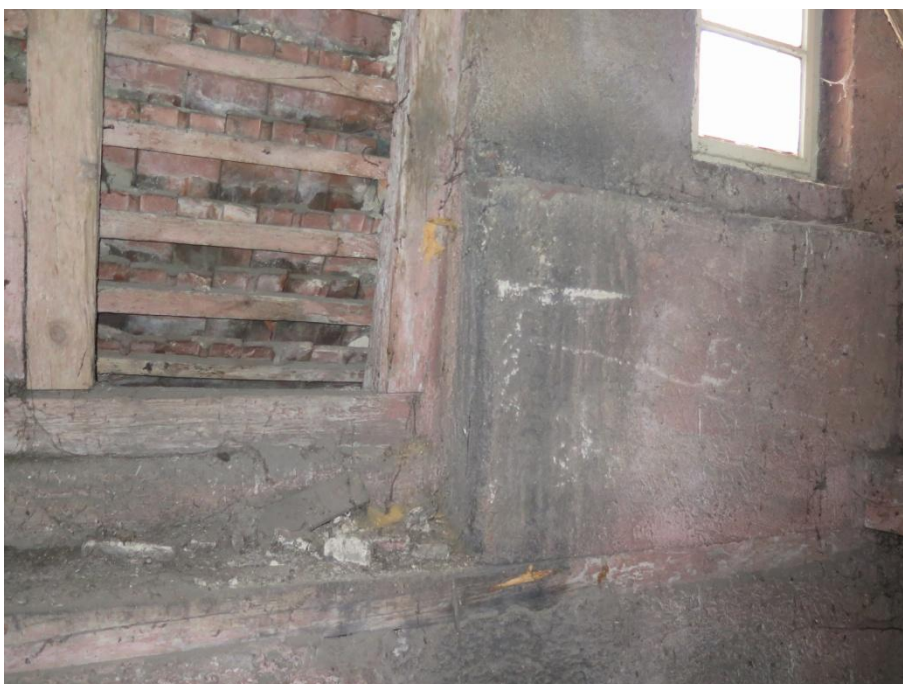
Foto 16: Oblast zatékání kolem jednoho ze zděných vikýřů + poškození tesaříkem.

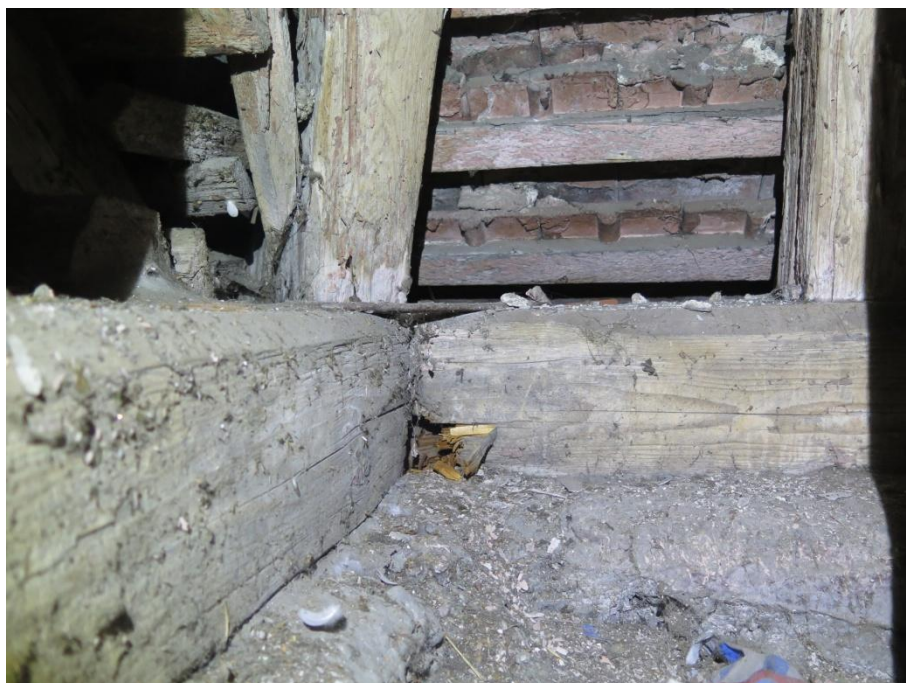
Foto 17: Pozednice (okapní vaznice) na nároží poškozené hnilobou.

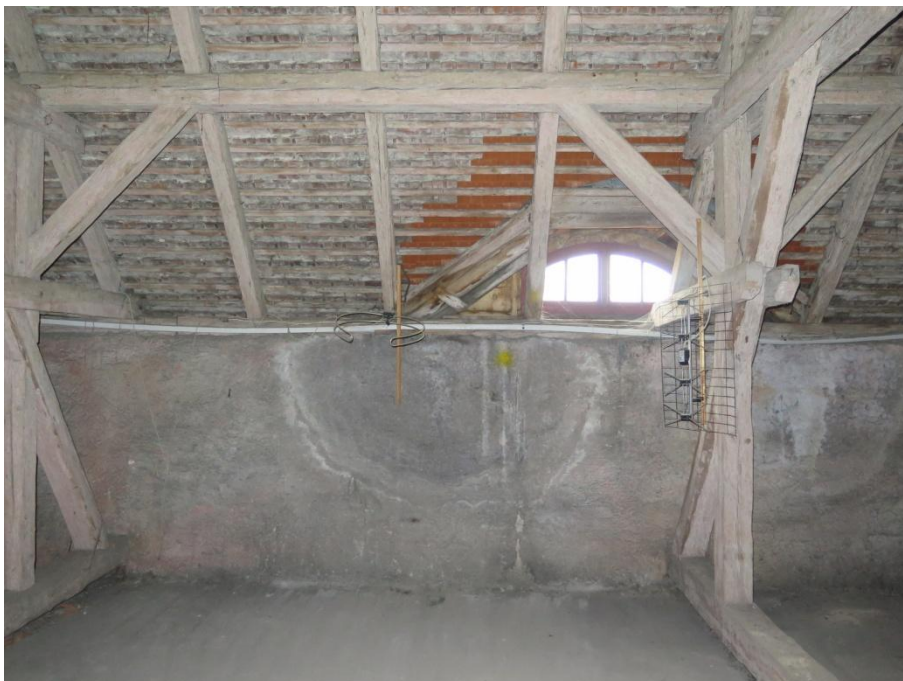
Foto 19: Pohled na oblast zatékání kolem jednoho z vikýřů středního traktu.

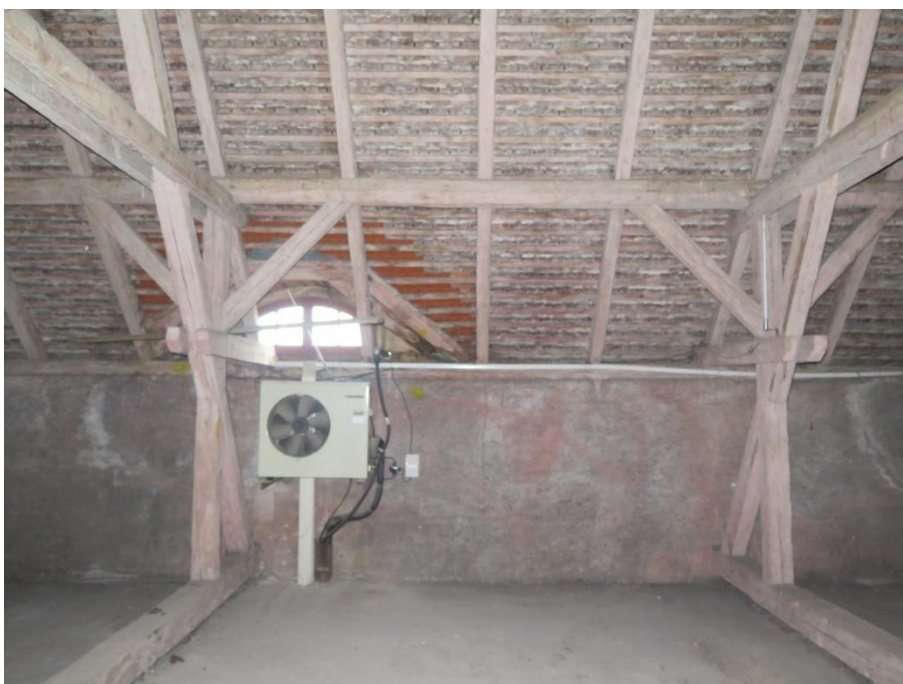
Foto 20: Pohled na oblast zatékání kolem jednoho z vikýřů středního traktu.

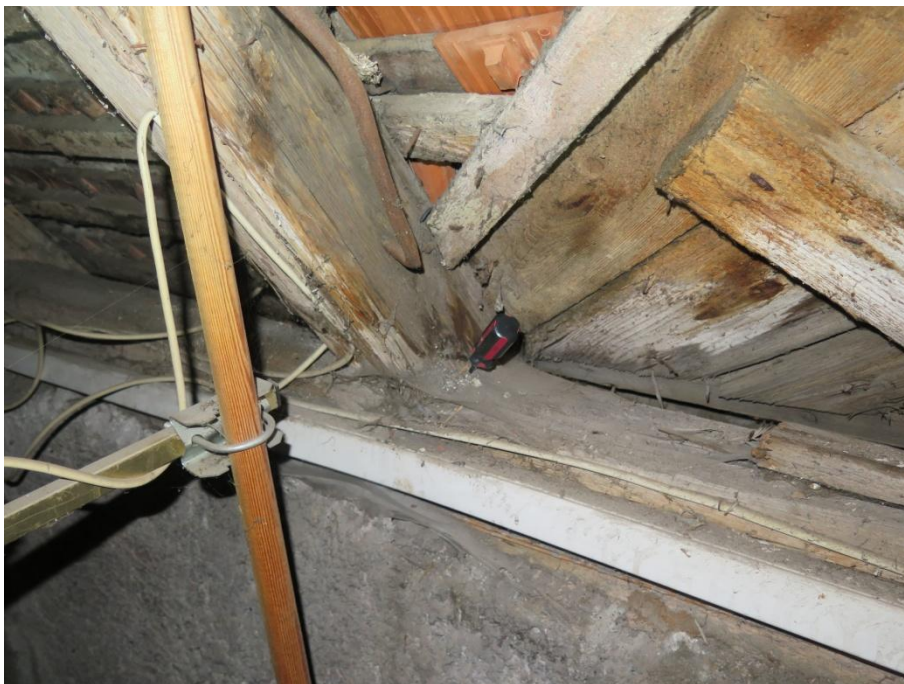
Foto 21: Poškození okapní vaznice (pozednice) a paty krokve u vikýře hnilobou.

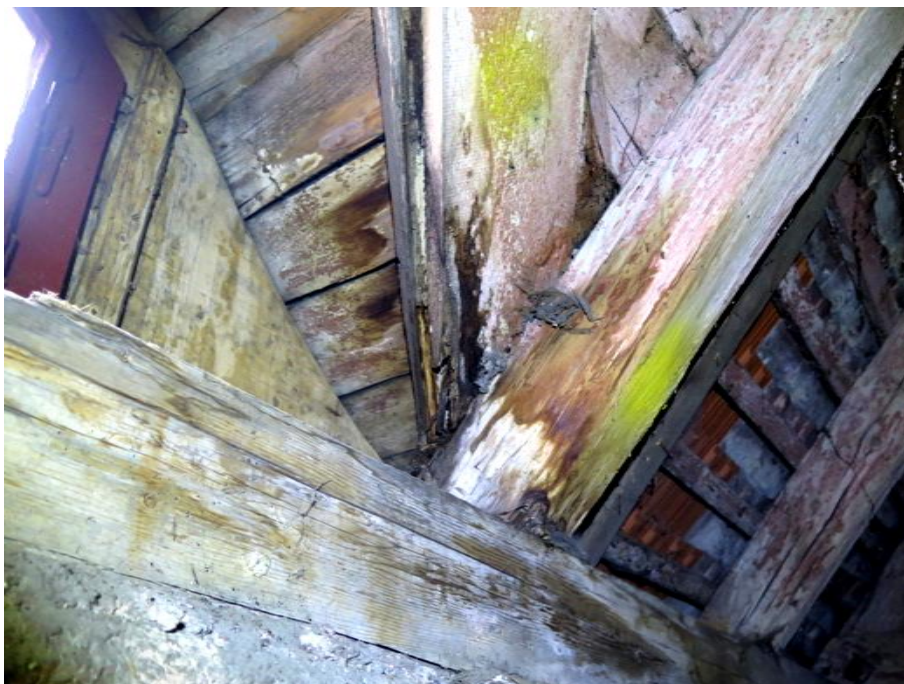
Foto 22: Poškození okapní vaznice (pozednice), paty krokve a bednění jednoho z vikýřů dřevokaznou houbou – plodnice koniofory

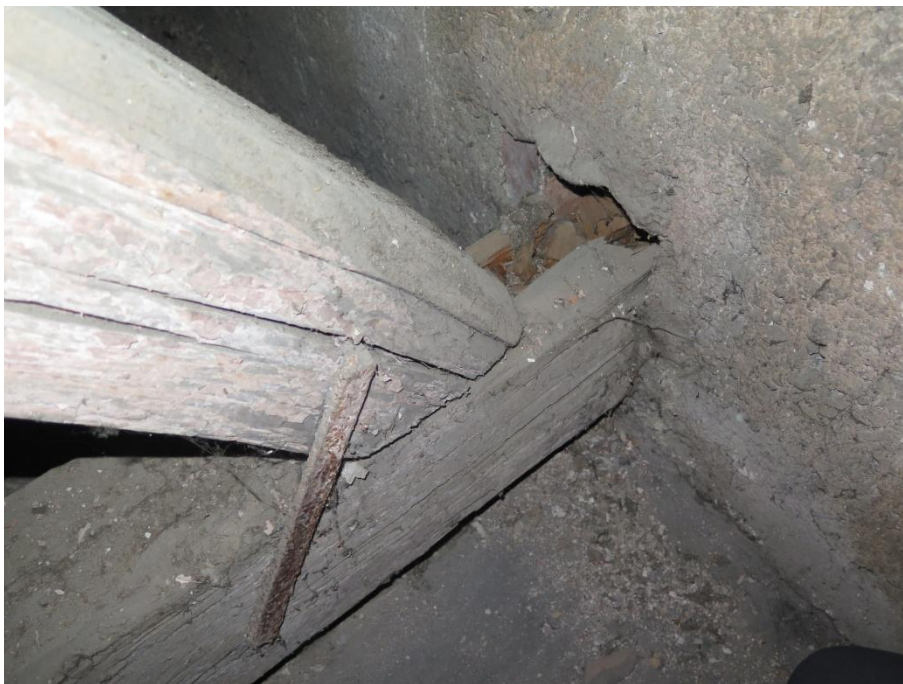
Foto 23: Poškození zhlaví vazného trámu dřevokaznou houbou z rodu trámovek.

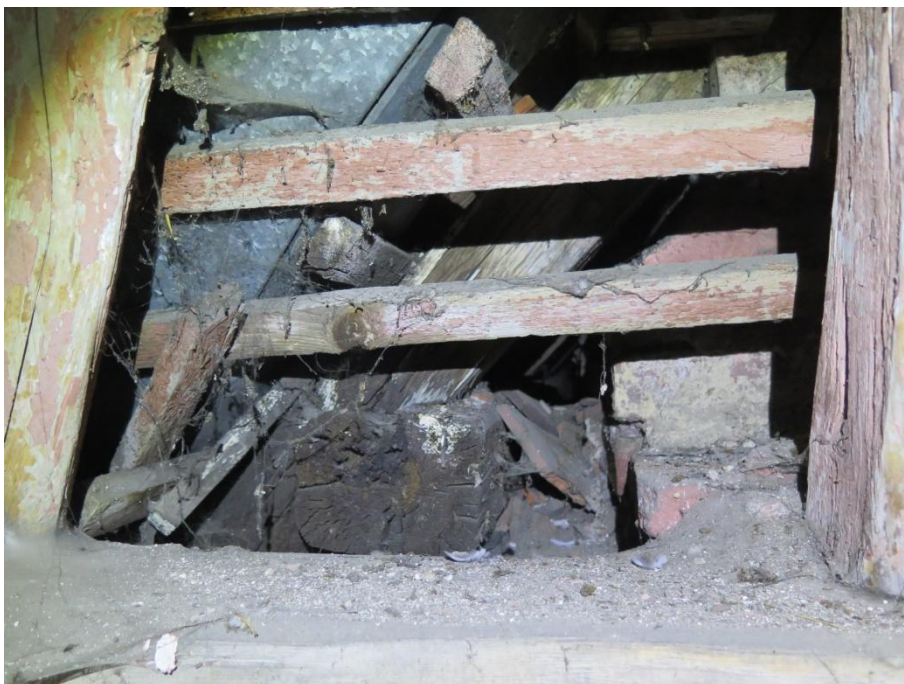
Foto 26: Detail aktivního napadení pozednice a námětků dřevokaznými houbami.

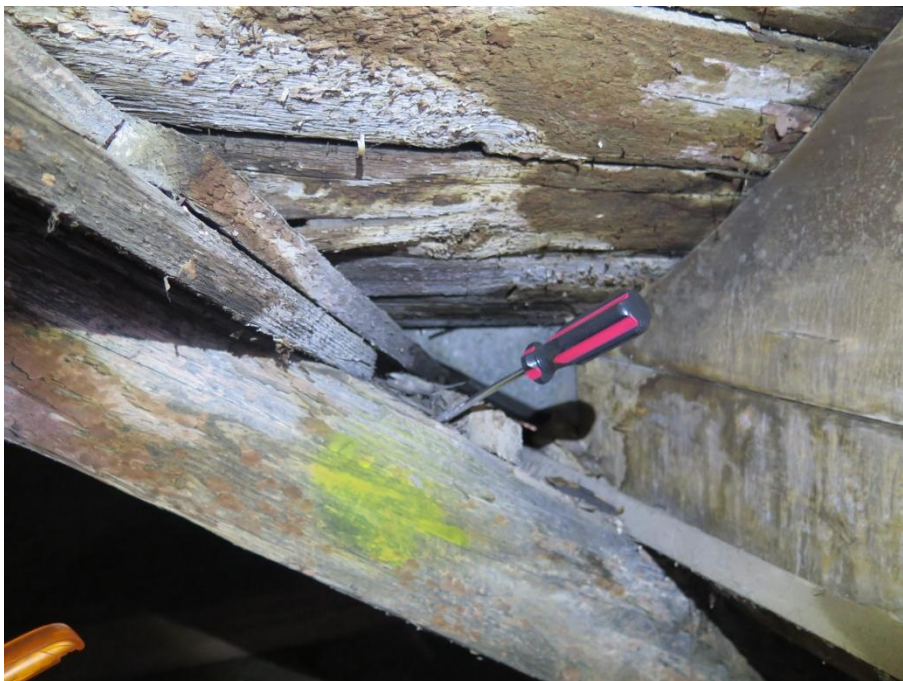
Foto 27: Detail poškození krokve a bednění vikýře dřevokaznými houbami.

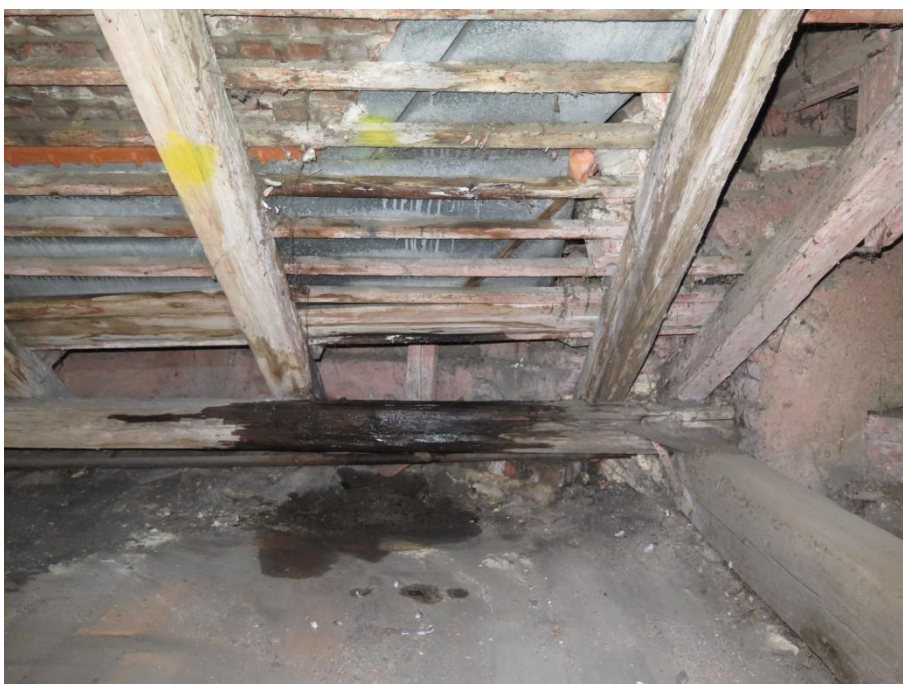
Foto 28: Oblast zatékání a aktivního napadení pozednice dřevokaznými houbami – u zaatykového žlabu.

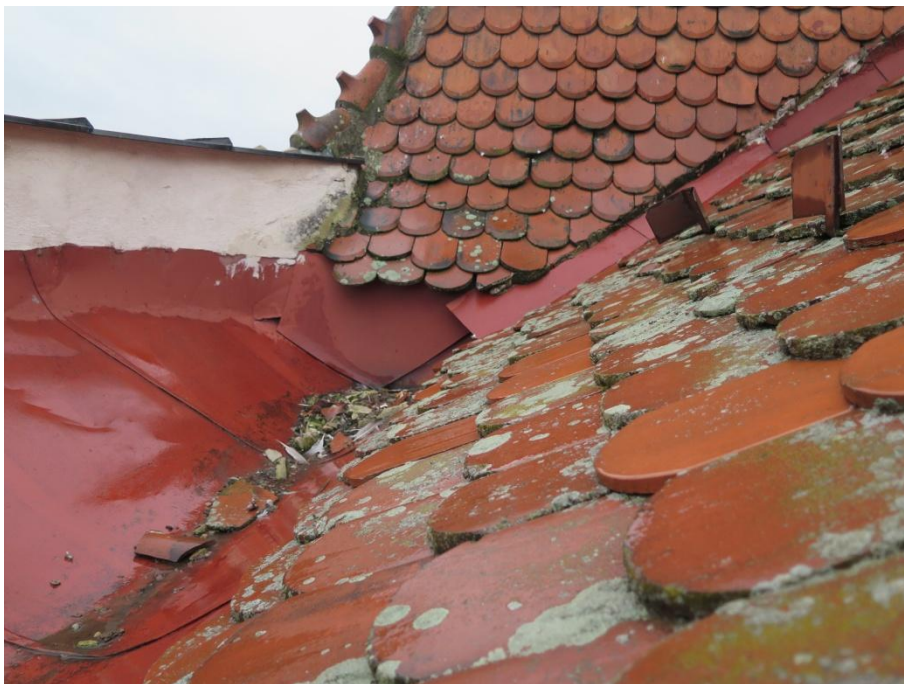
Foto 29: Pohled na zaatykový žlab – oblast zatékání.

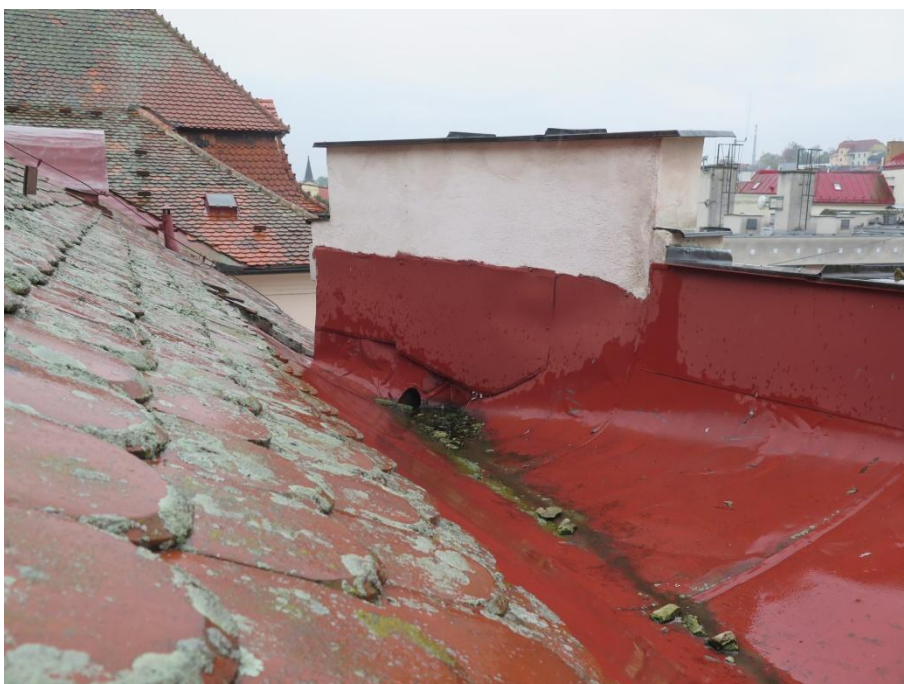
Foto 30: Pohled na zaatykový žlab – nedostatečná dimenze odtokové vpusti.
