VYPRACOVAL	ING. ET ING. SOŇA KŘIVÁNKOVÁ, TEL.: 603 496 544 V ulicích 292, 691 56 Hrušky, IČ: 05479487	  PRŮZKUMY KROVŮ Ing. et Ing. Soňa Křivánková	
STAVEBNÍ OBJEKT	MĚSTSKÝ ÚŘAD TŘEBÍČ		
AKCE	STAVEBNÍ TECHNICKÝ PRŮZKUM KROVU	DATUM	11/2023
MÍSTO STAVBY	MASARYKOVO NÁM. 1166, 674 01 TŘEBÍČ	STUPEŇ	STP
ZAMĚŘENÍ	Ing. Miloš Tejkal, zaměření laserovým skenerem tejkal@tejkal-scan.cz, +420 602 889 552	FORMÁT	12 A4
NÁZEV VÝKRESU	PŮDORYS KROVU - POŠKOZENÍ	MĚŘÍTKO	C. VÝKRESU
PŮDORYS KROVU - POŠKOZENÍ		1 : 50	1

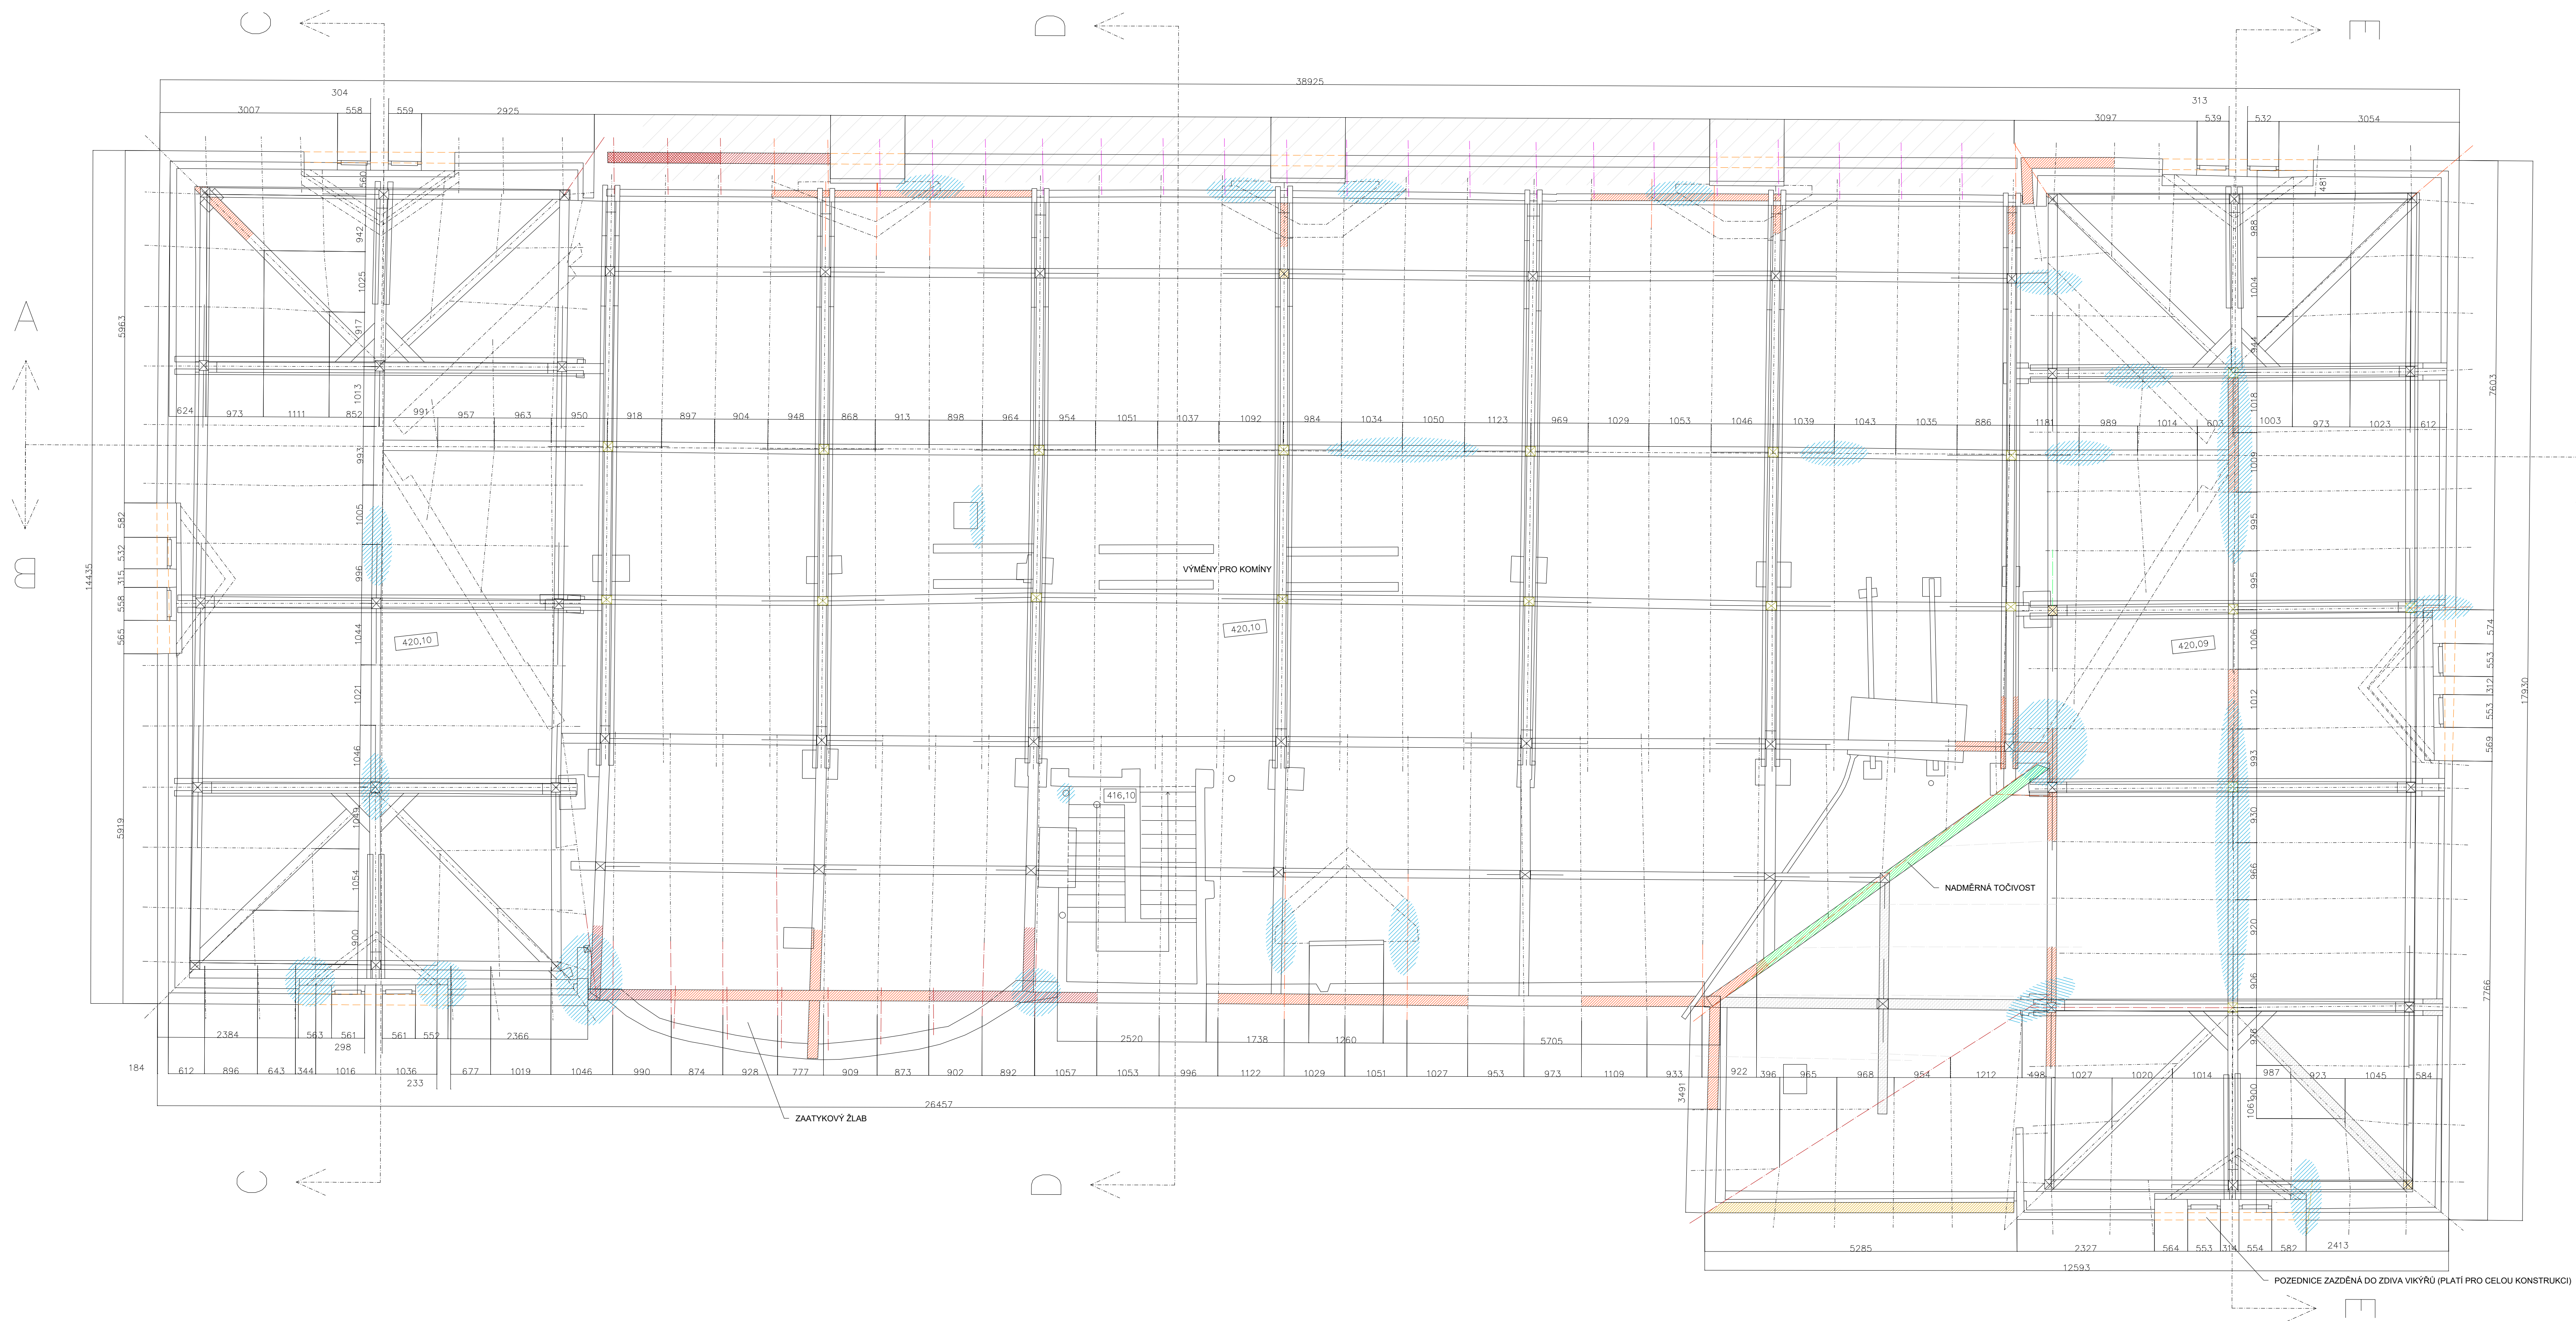
- KROKVE V MANIARDOVÝCH ČÁSTECH KROVU JSOU OPATŘENY SKRUŽOVÝMI NÁMĚTKY - NEJSOU SOUČÁSTÍ ZAMĚŘENÍ
- PŘEDPOKLÁDÁ SE JEJICH KOMPLETNÍ VÝMĚNA
