## Restaurátorský záměr

### Restaurování sgrafit, omítek a kamenných prvků fasád Malovaného domu, č. p. 64/53 na Karlově náměstí v Třebíči

ARCHMENU, s.r.o.

Mníšek pod Brdy, 2025

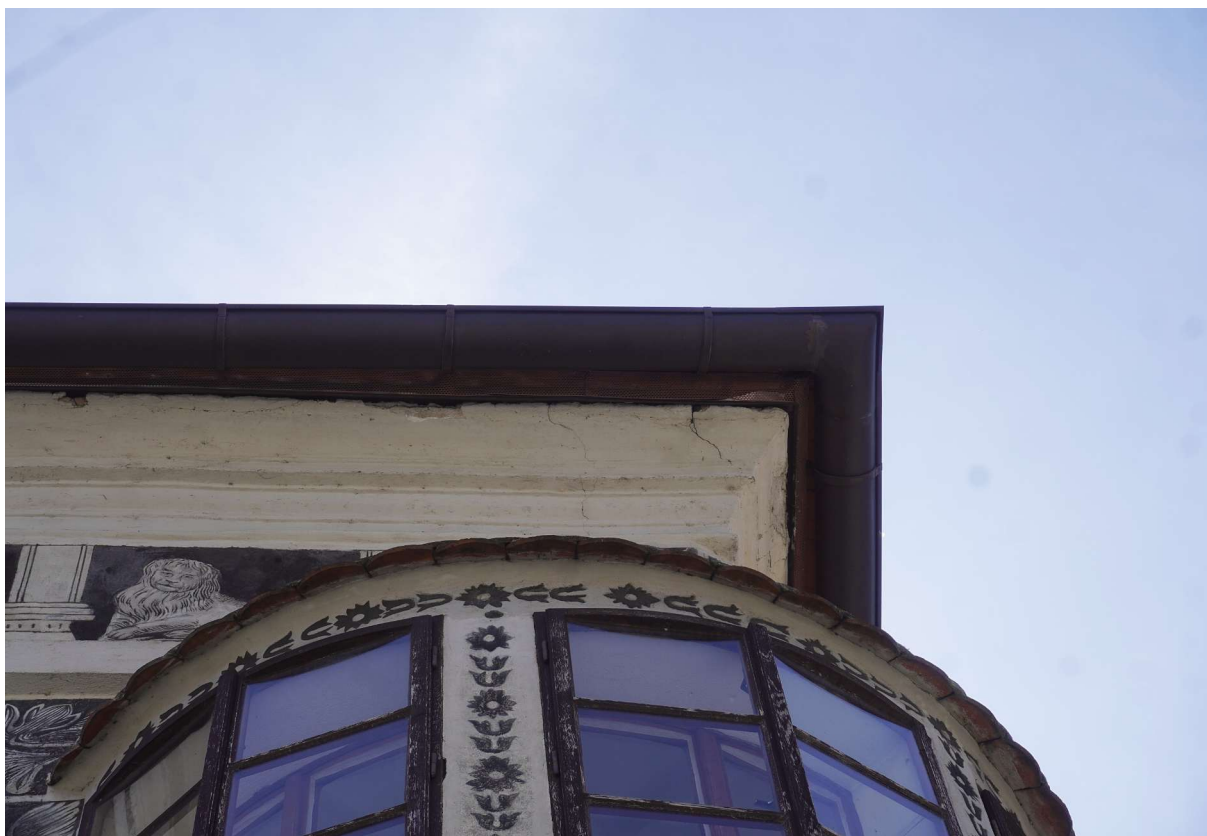
**Obr. 03:** Horní část Malovaného domu. Viditelné praskliny a chybějící místa na římse pod střechou.

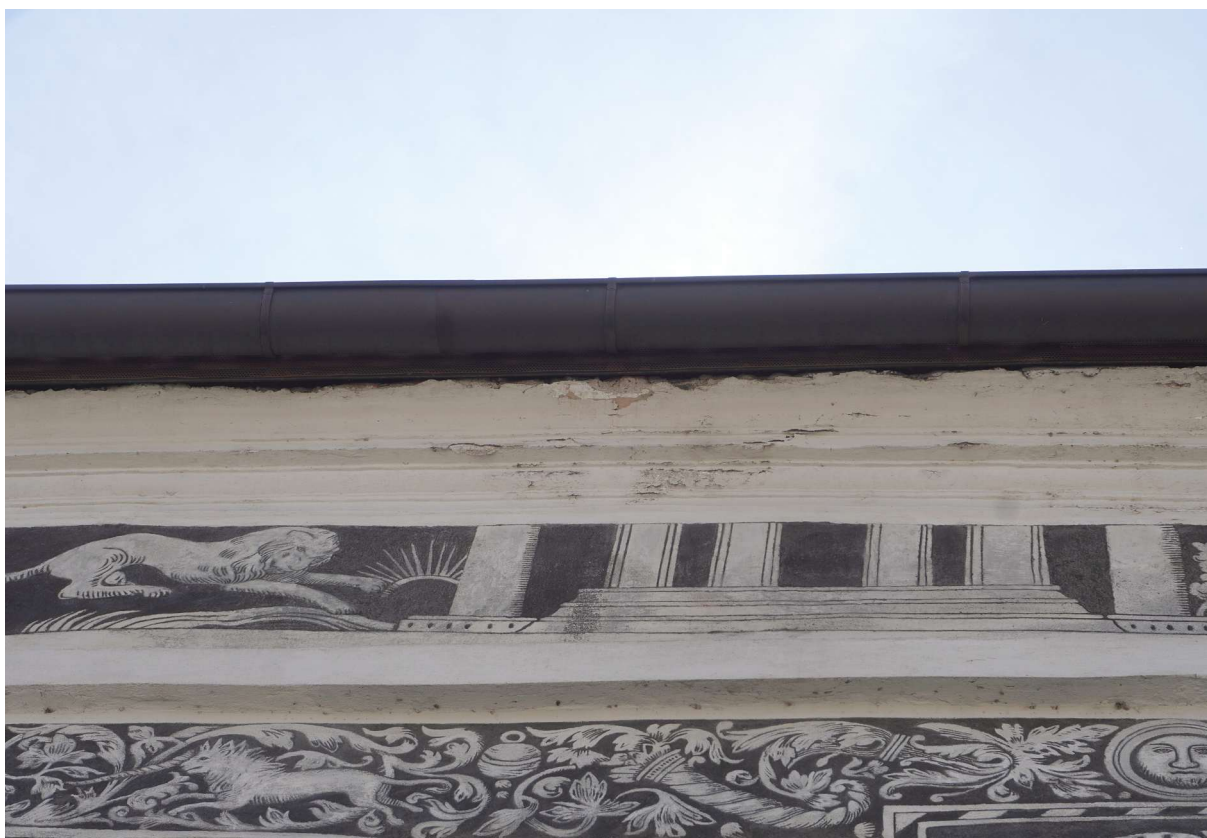
**Obr. 04:** Římsa pod střechou. Odřené místa a poškozené omítky v horní části Malovaného domu.

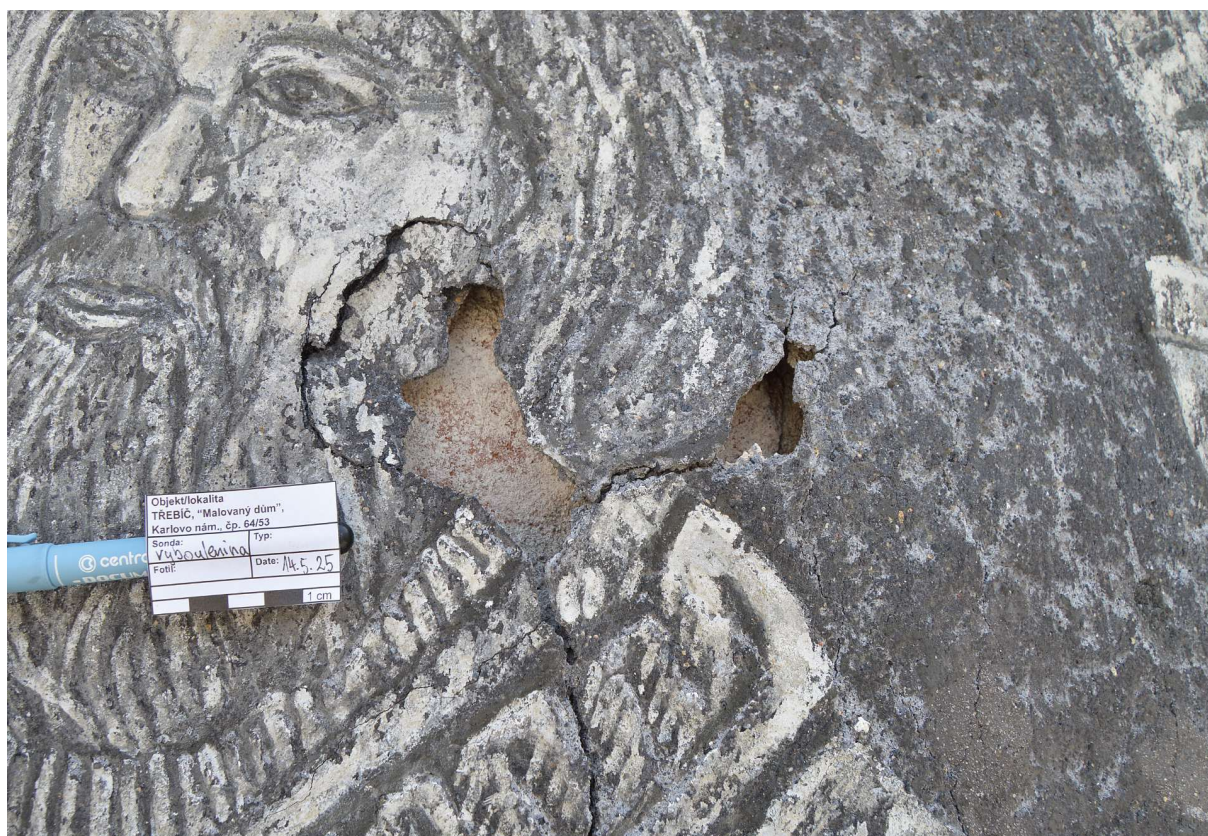
**Obr. 05:** Vybouleniny a chybějící omítky na portrétu muže na arkýři.

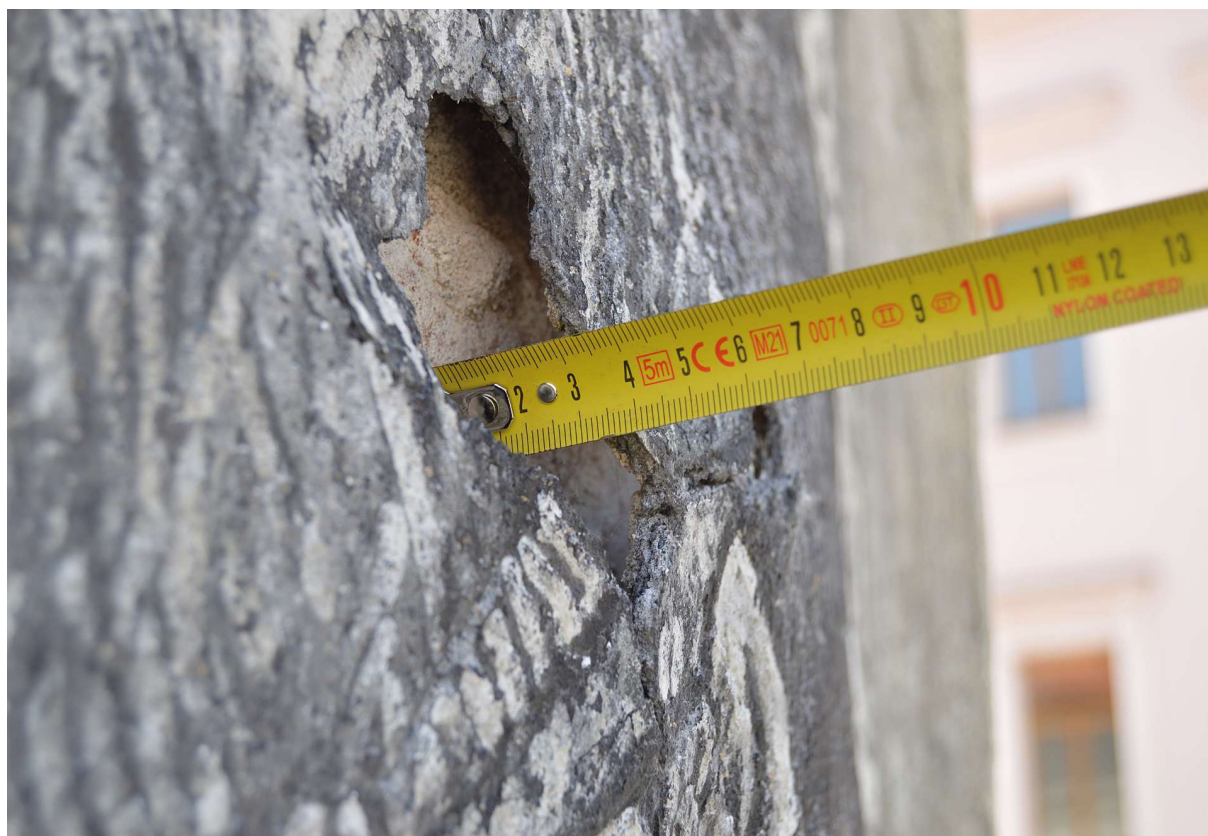
Sgrafitová výzdoba je poznamenána četným poškozením. V omítce se na většině ploch nachází rozsáhlé dutiny, které představují pro sgrafita výrazné riziko. V některých místech se omítka také zvedá od podkladu v podobě vyboulenin, a to až do výšky 3,5 cm. Na některých místech došlo ke ztrátě omítkových vrstev. Omítky, zejména ty původní, jsou poměrně měkké a drolí se. Na výzdobě jsou omítky v tenkých vrstvách odděleny od podkladu, kdy se *intonaco* spolu s vrchní bílou vrstvou částečně oddělují od ostatních vrstev. Místy dochází k šupinovatění druhotné přemalby pozadí. Na pravé straně fasády ze strany Karlova náměstí se místy na omítce vyskytují světlé fleky. Tato poškození jsou patrně důsledkem konsolidace v minulosti.

**Obr. 06:** Portrét muže na arkýři. Některé omítky jsou od podkladu odděleny až do výšky 3,5 cm.

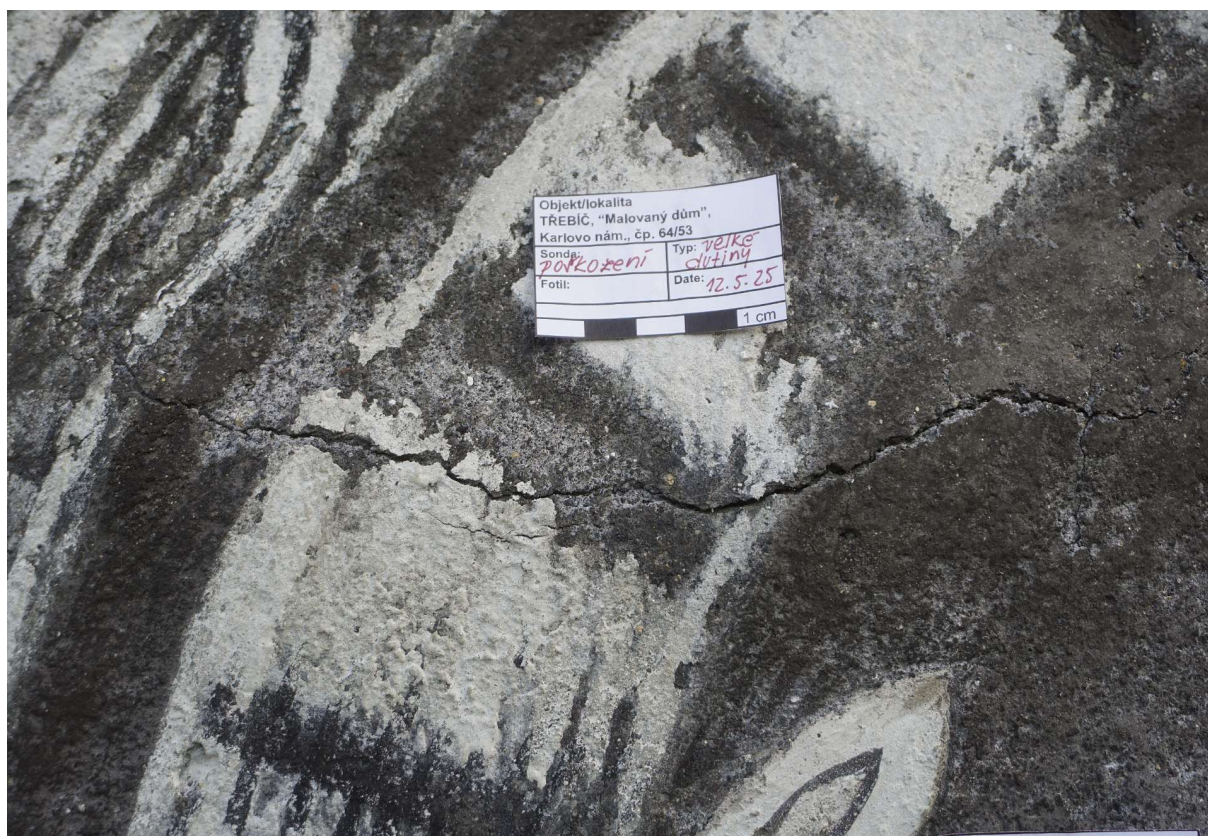
**Obr. 07:** Fasáda Malovaného domu na Karlově náměstí. Omítky se od podkladu výrazně oddělují, čímž dochází k vytváření dutin a trhlin.

3. **Injektáž** dutin a prasklin omítkových vrstev lehčenou injektážní maltou (injektážní grout), která nebude tvrdší než velmi měkké původní omítky (výběr bude posouzen na základě materiálových analýz). Velké dutiny je nutné injektovat a pomalu přitlačovat zpět ke zdi pomocí přitlačných konstrukcí (stretch-press systém).

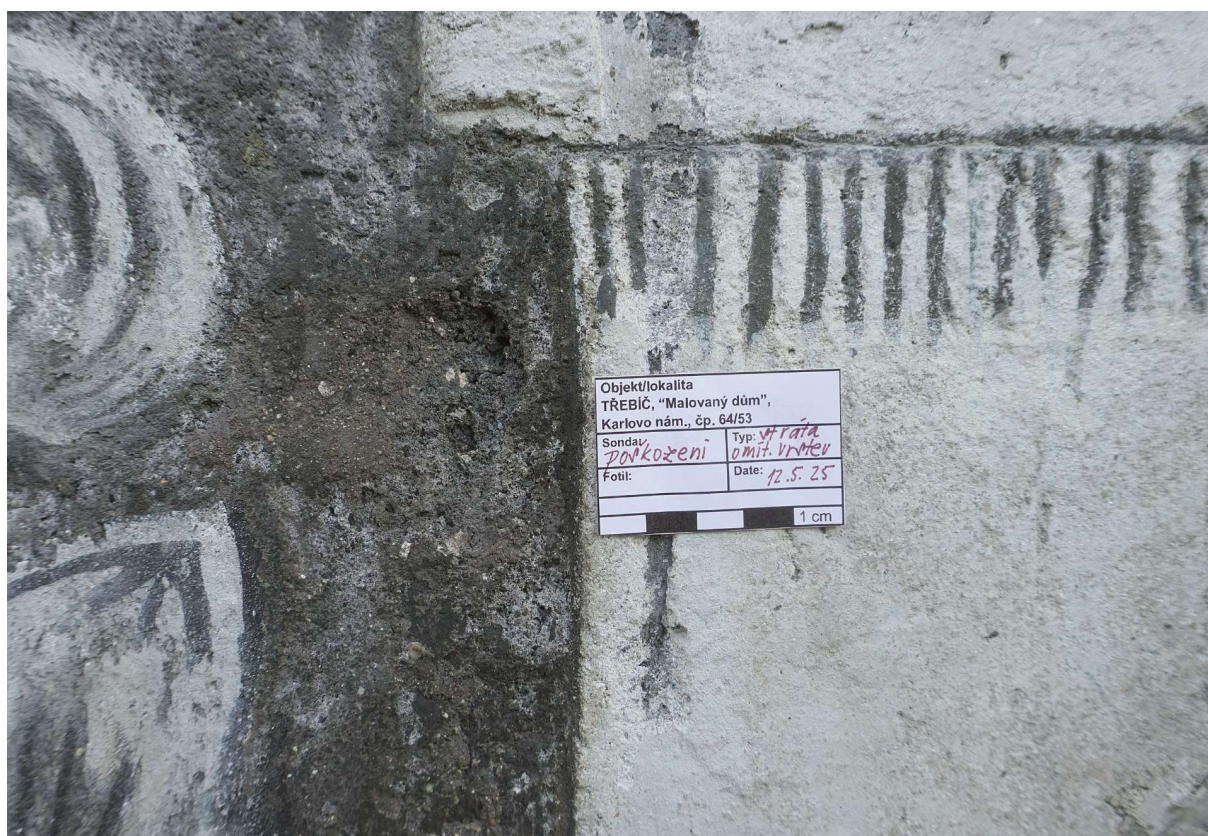
**Obr. 08:** V některých částech došlo vlivem degradace ke ztrátě omítkových vrstev.

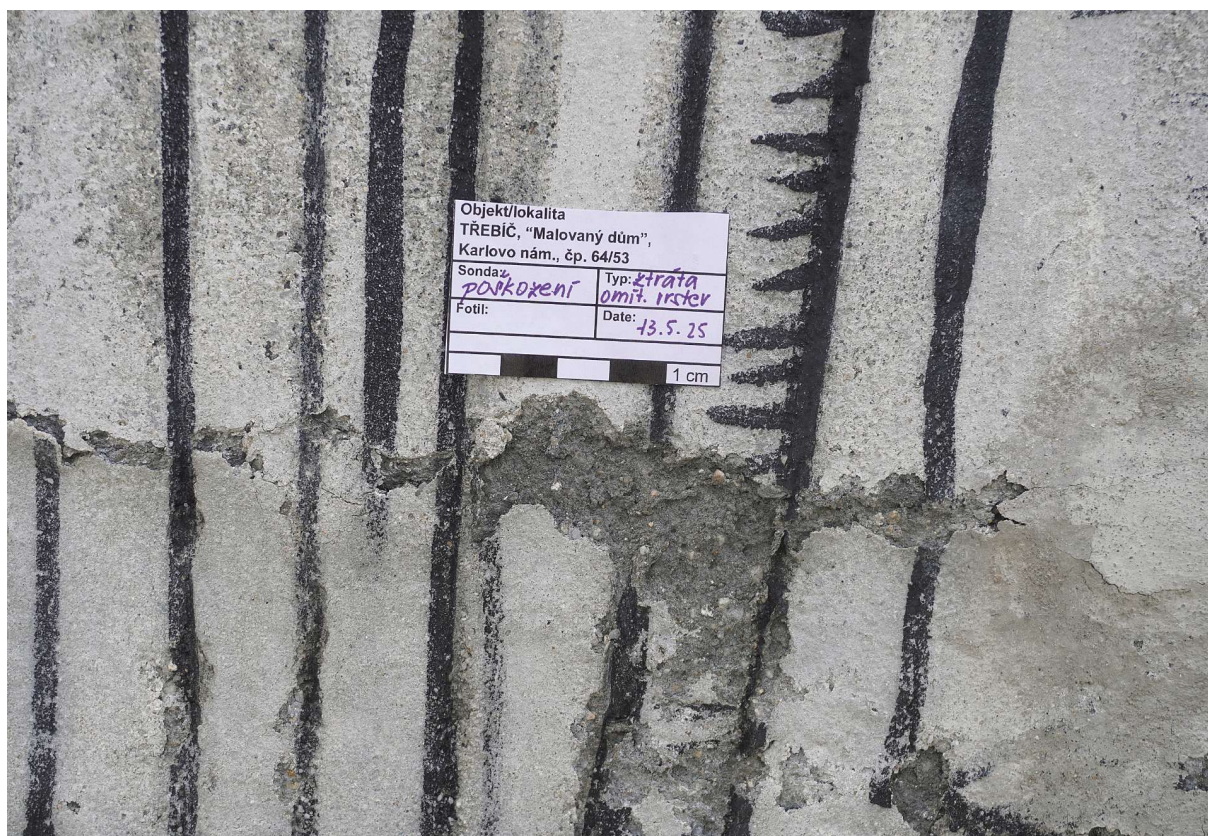
**Obr. 09:** V některých částech dochází k částečné ztrátě omítkových vrstev, čímž se vytváří krusty v omítkách.

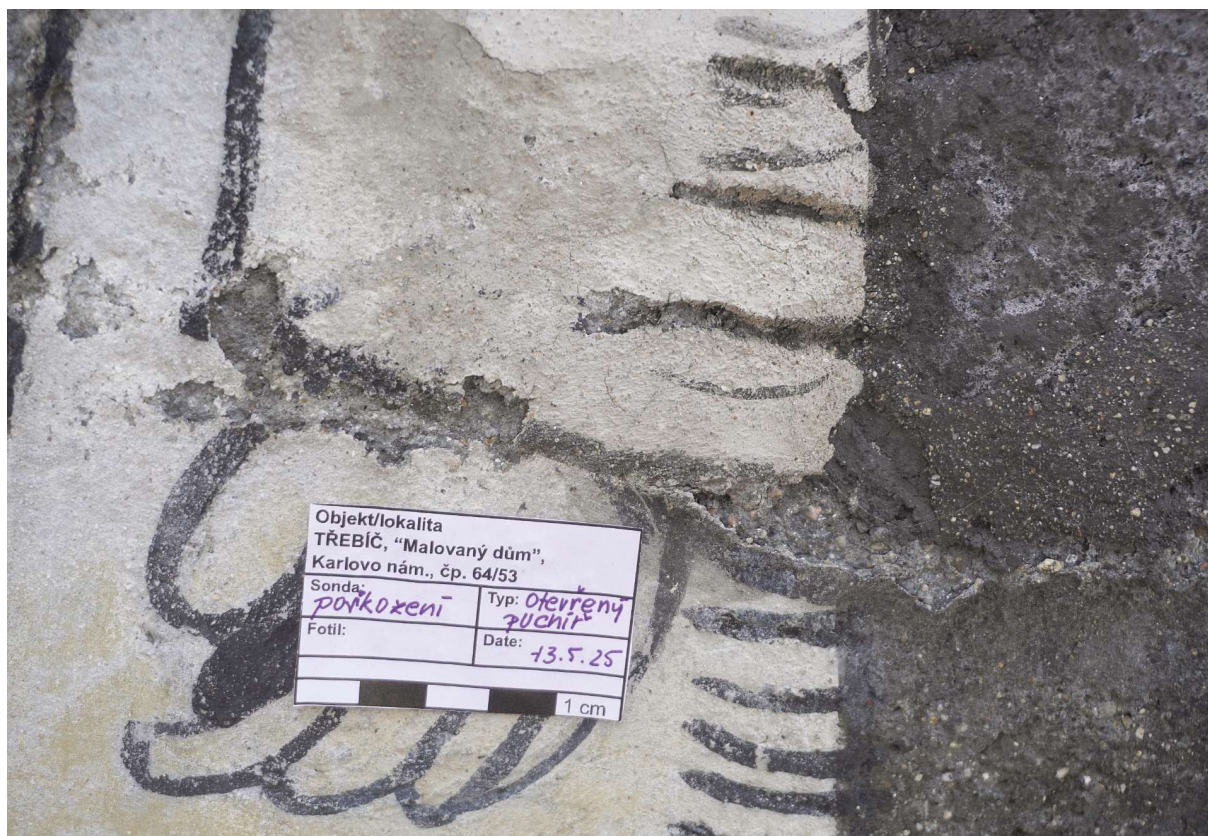
**Obr. 10:** Otevřený puchýř na povrchu omítkových vrstev. Velké riziko odpadnutí tenkých krust na povrchu.

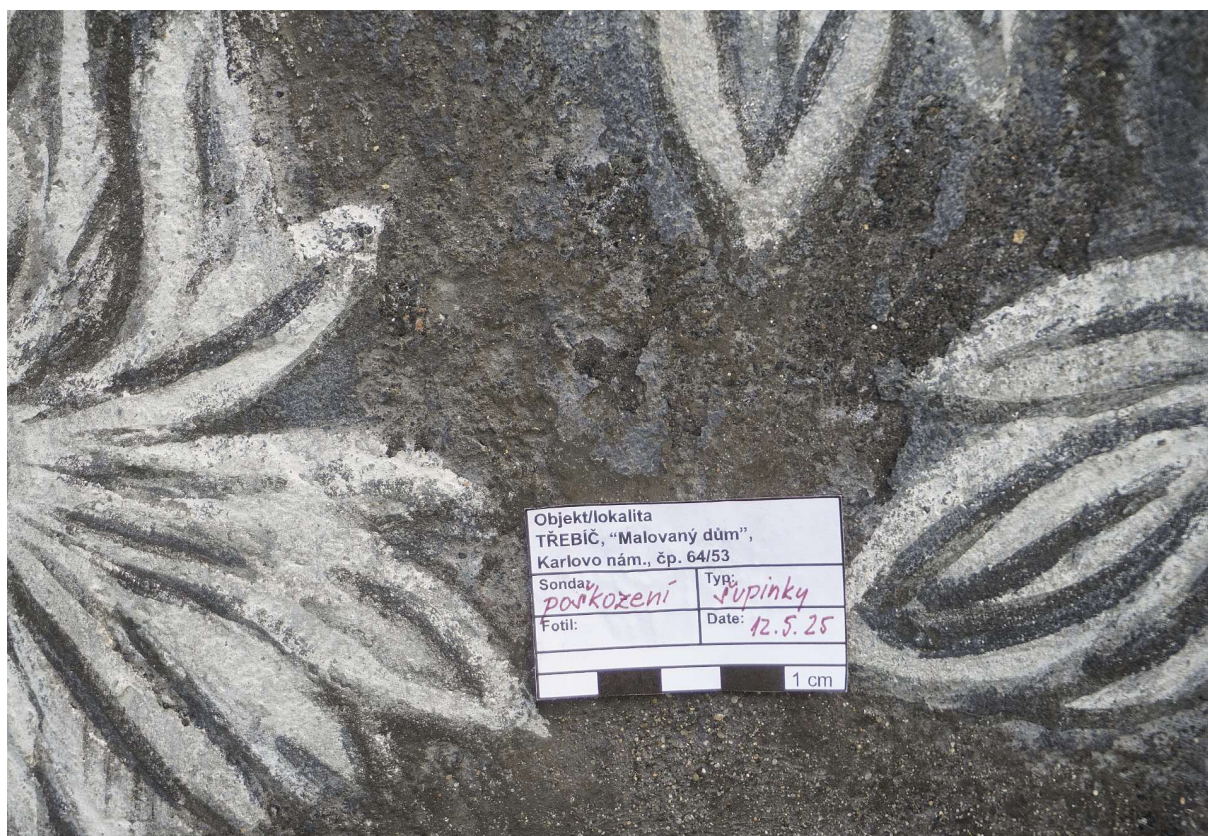
**Obr. 11:** Druhotná barevná vrstva v pozadí šupinkovatí a odlupuje se.

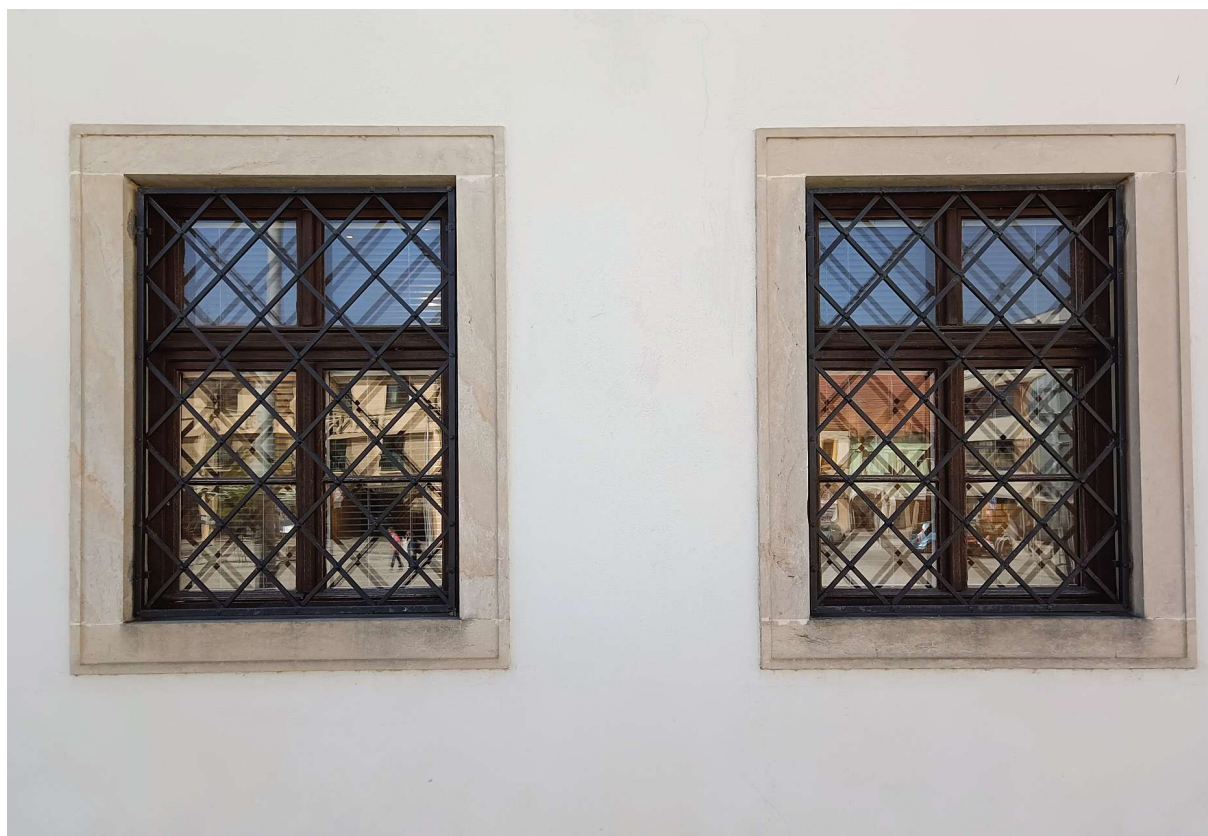
**Obr. 12:** Okenní šambrány jsou znečištěny od atmosférických a prachových depozitů. Některé spáry kamenných prvků jsou nesoudržné a drolí se.

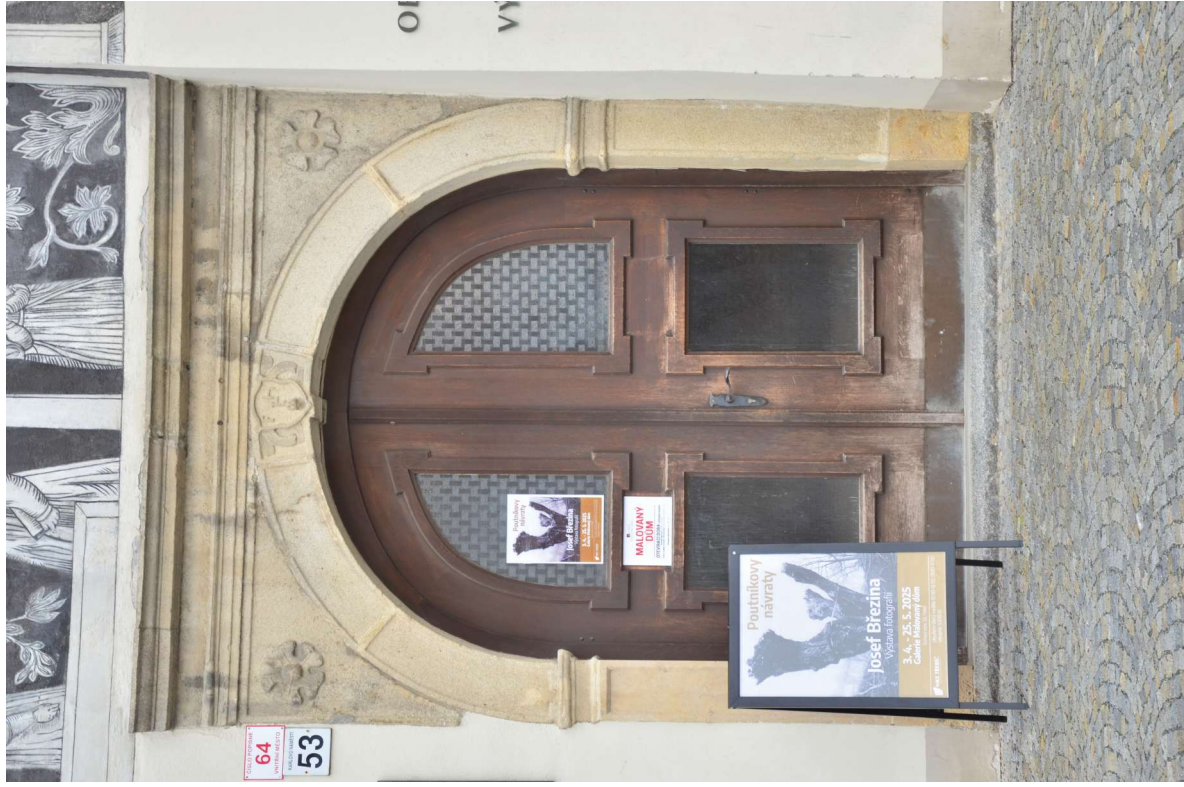
**Obr. 13:**

Kamenná  
šambrána  
otvoru u  
chodníku se ve  
spodní části  
mírně drolí.  
Kamenné prvky  
jsou znečištěny.

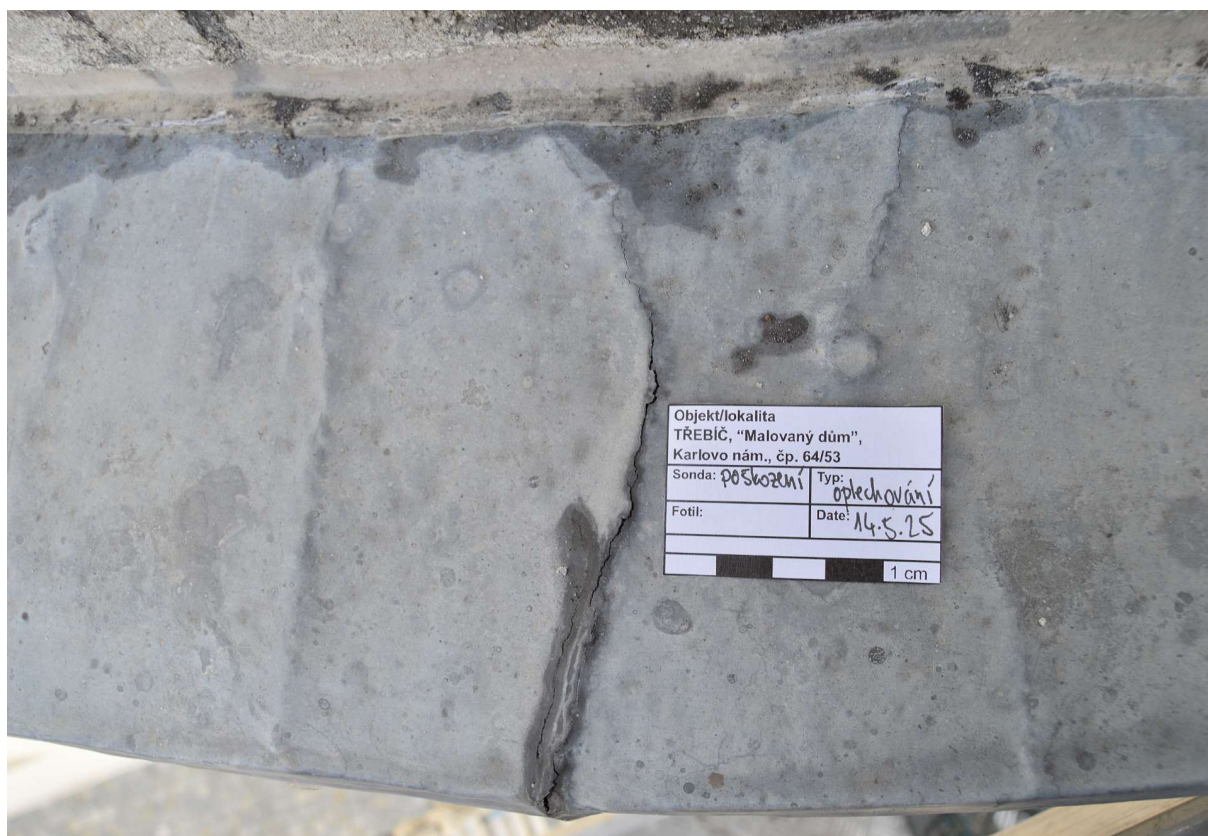
Dalším rizikem pro sgrafitovou výzdobu je poškozené oplechování parapetní římsy na arkýři. Oplechování je popraskané, což způsobuje zatékání dešťové vody pod jeho povrch.

**Obr. 15:** Oplechování parapetní římsy je popraskané, čímž dochází k zatékání vody pod jeho povrch.

7. Výměna **oplechování** parapetní římsy na arkýři.

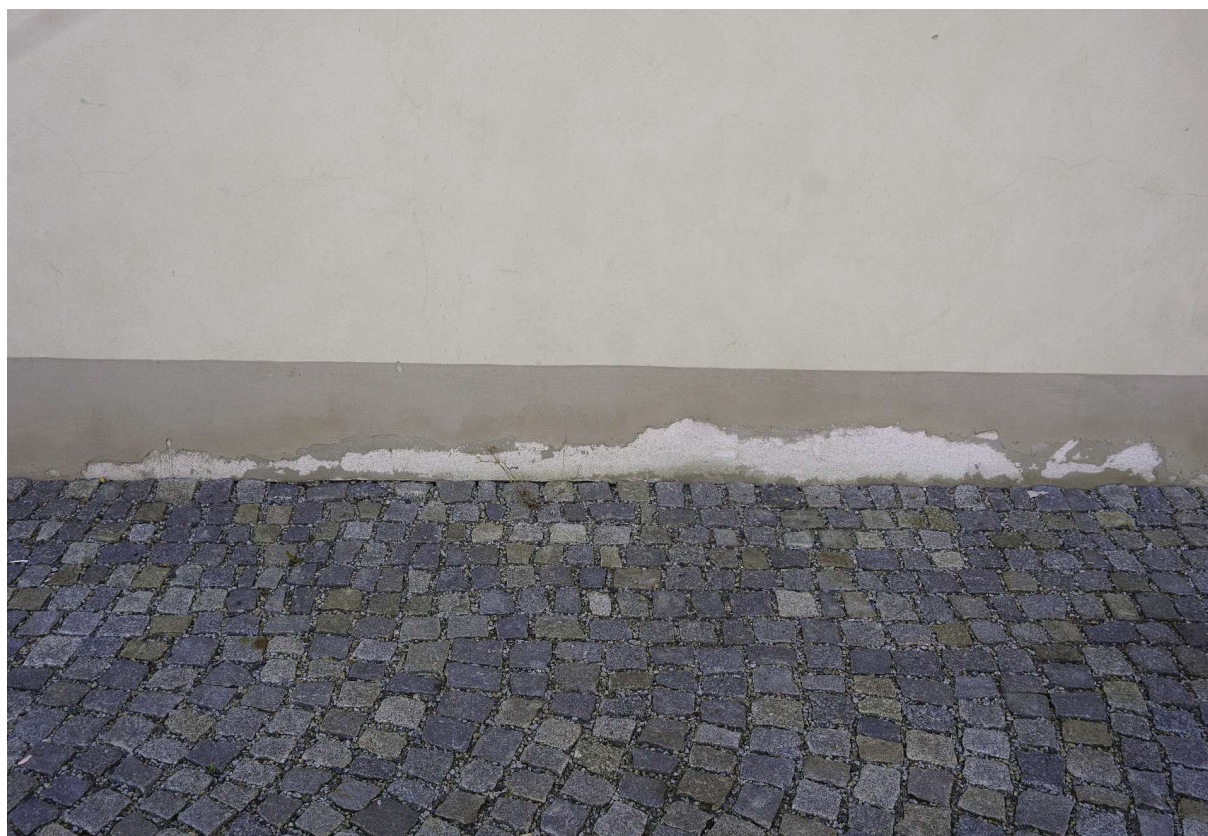
**Obr. 16:** Barevná vrstva v spodní části objektu je místy poškozena a částečně chybí.

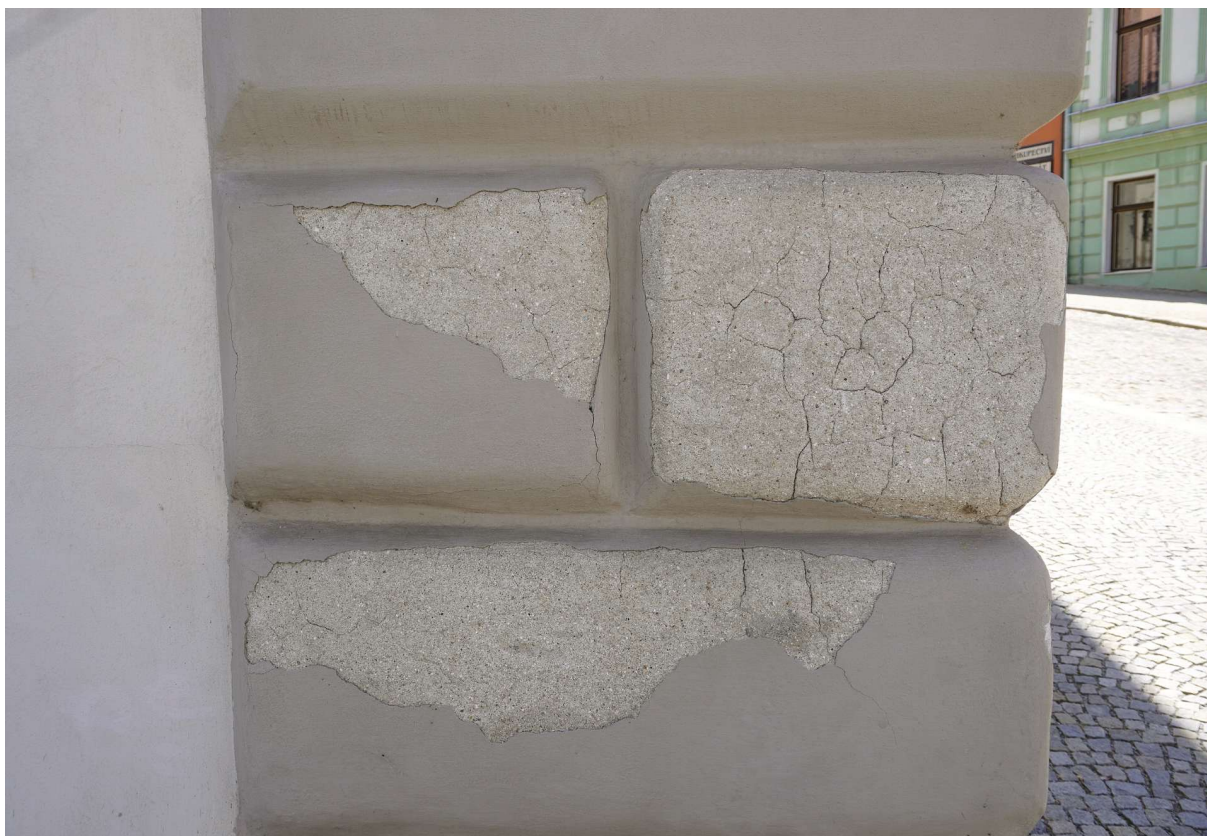
Omítky nárožní bosáže jsou místy popraskané, ale jsou pevné a soudržné. Druhotná povrchová barevná vrstva spodní části objektu je místy také popraskaná, případně již zcela chybí a odděluje se od podkladu.

**Obr. 17:** Omítky na bosovaném nároží jsou popraskané, ale soudržné. Druhotná barevná vrstva z části chybí.

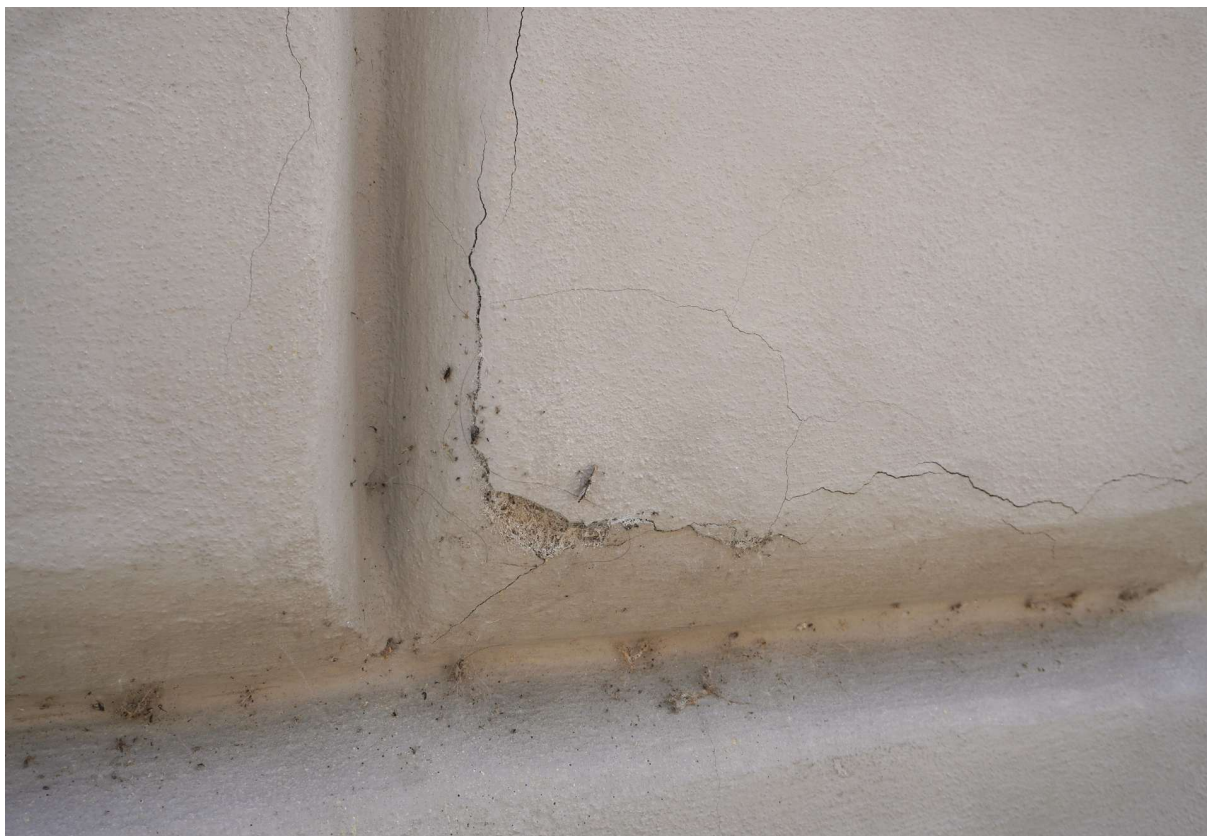
**Obr. 18:** Druhotná barevná vrstva na bosáži na nároží budovy je v některých částech popraskaná a odděluje se od podkladu.

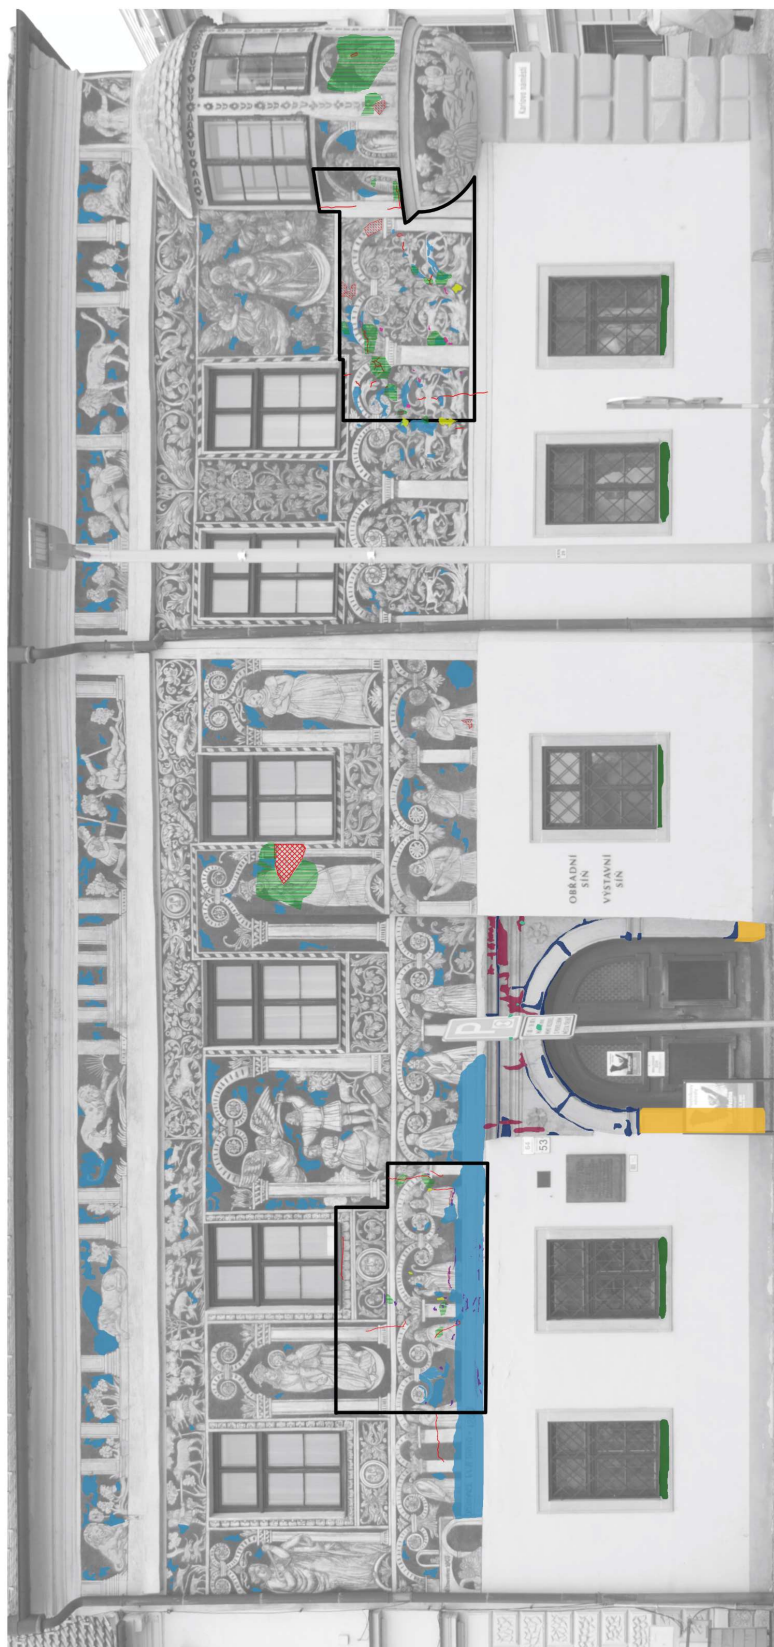
**Obr. 19:**  
Zakreslení  
poškození  
a druhotných  
zásahů na  
fasádě  
Malovaného  
domu ze strany  
Karlova  
náměstí.

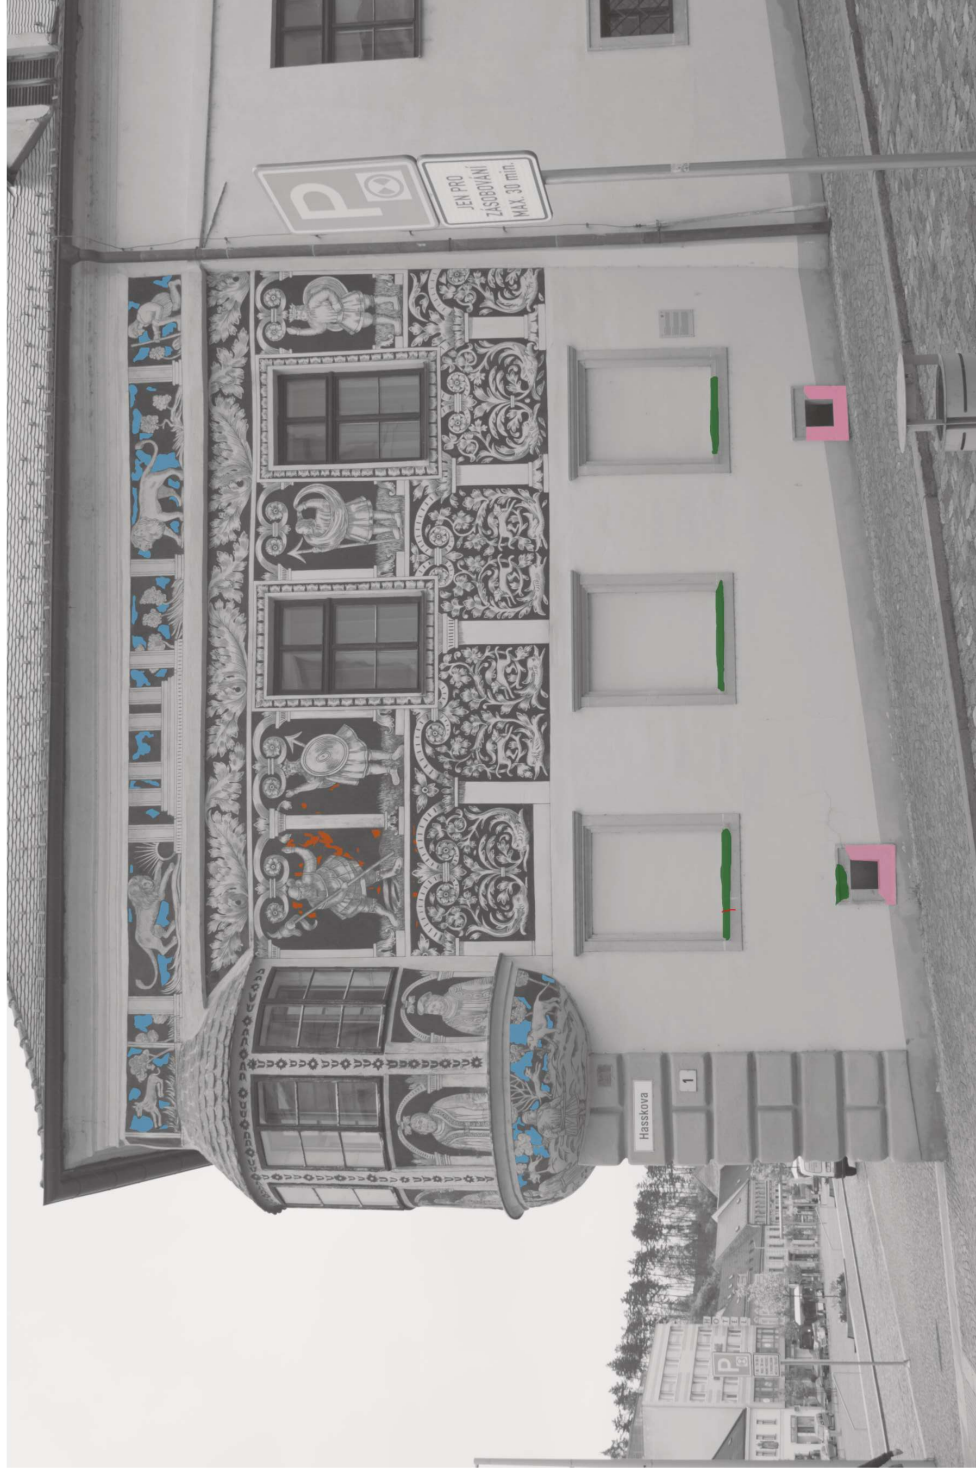
**Obr. 20:**  
Zakreslení  
poškození a  
druhotných  
zásahů na  
fasádě  
Malovaného  
domu ze strany  
Hasskovy ulice.
