NÁVRH REPASE STÁVAJÍCÍCH PRVKŮ

Akce: Oprava a využití větrného mlýna v Třebíči – Borovině

Investor: Město Třebíč,
Karlovo nám. 104/55, 674 01 Třebíč

Datum: listopad 2019

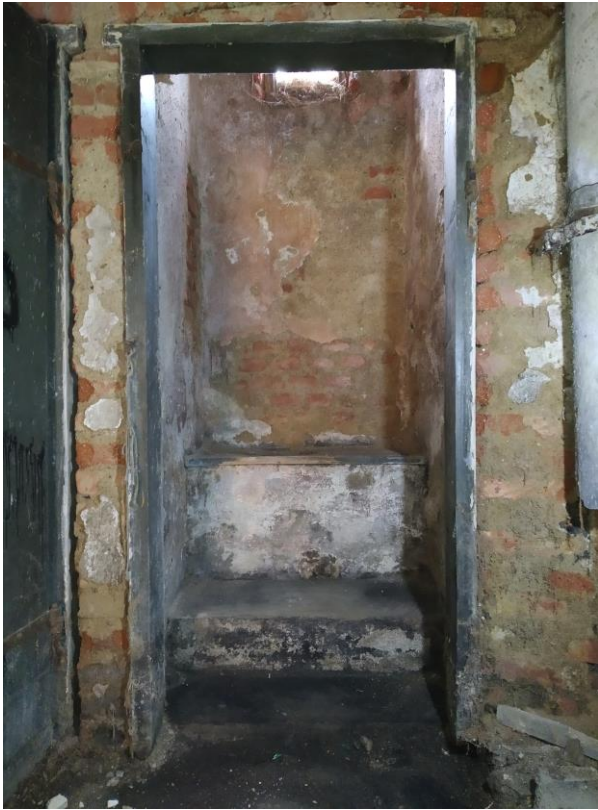
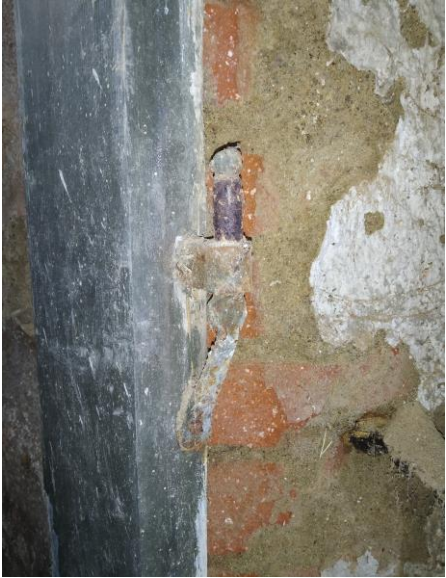
NÁZEV OBJEKTU Větrný mlýn	ČÍSLO PRVKU sTDL /003	NÁZEV PRVKU Vnitřní dveře	POLOHA 1PP
Popis prvku Dřevěná rámová zárubeň. Původ pravděpodobně při přestavbě v letech 1930-1932. Povrchová úprava: krycí nátěr – barva šedá Kování: typové ocelové závěsy			
Dnešní stav Chybí dvevní křídlo a práh. Krycí nátěr na zárubni degradoval, spodní část je napadena hnilobou			
Navrhované úpravy = REPASE ŘEMESLNÁ + VÝROBA NOVÉHO prvku <ul style="list-style-type: none"> - Odstrojení kování a kovářská repase - Oprava spodní části rámu, nastavení protézováním cca 300 mm zdola - Ruční přebroušení rámu smirkovým papírem, následné ošetření ochranným nátěrem - Doplnění 1 ks pantu ve tvaru zachovaného kusu - Výroba repliky křídla - Nátěr prvku krycí olejovou barvou v šedém odstínu (RAL dle vzorkování na stavbě) - Kompletace dveří a osazení dvevního křídla 			
Odkaz na další dokumentaci Chybějící dvevní křídlo viz výkres tvaru č.: D.1.1.49

Poznámka Chybí dvevní křídlo a práh, pravděpodobně zde byly osazeny shodné dveře jako prvek sTDP /002.			
Foto <div>

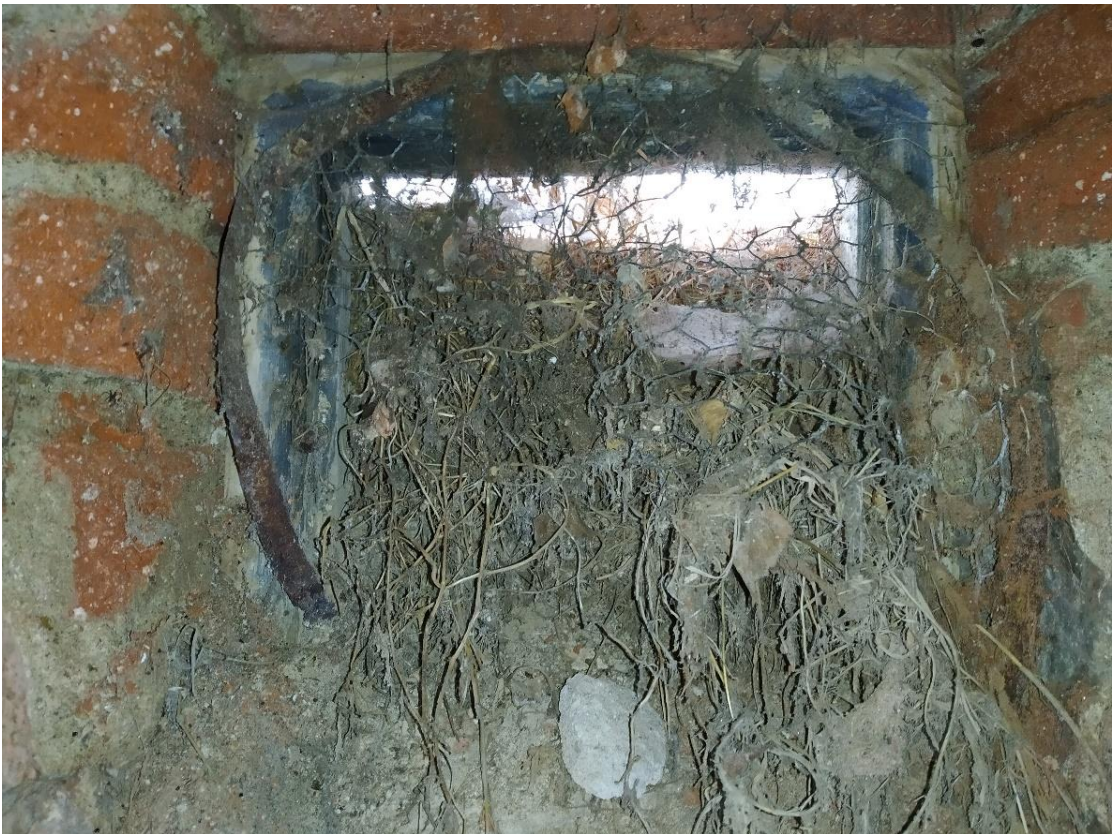
NÁZEV OBJEKTU Větrný mlýn	ČÍSLO PRVKU sTO /001	NÁZEV PRVKU Okno	POLOHA 1PP
Popis prvku Čtvercový dřevěný okenní rám. Časový původ těžko identifikovatelný – pravděpodobně 1932. Povrchová úprava: krycí nátěr – barva hnědá Kování: není známo			
Dnešní stav Krycí nátěr zcela degradoval, rám je ze 2/3 zavalen zeminou a zarostlý kořeny. Dřevo napadeno dřevokazným hmyzem a hnilobou.			
Navrhované úpravy = REPASE ŘEMESLNÁ + NOVÝ VÝROBEK <ul style="list-style-type: none"> - Odstranění zeminy a kořenů, očištění okenního rámu - Ruční přebroušení rámu smirkovým papírem, následné ošetření ochranným nátěrem - Doplnění chybějícího kování (obrtlík) vhodnou dobovou replikou - Výroba repliky okenního křídla včetně zasklení ručně taženým sklem - Kompletace okna a nový krycí nátěr (NCS S 5005 B20G, alternativně RAL 7000) 			
Odkaz na další dokumentaci Chybějící okenní křídlo viz výkres tvaru č.: D.1.1.50			
Poznámka Chybí okenní křídlo – možná nikdy neexistovalo, pouze kovová obruč s drátěnou výplní.

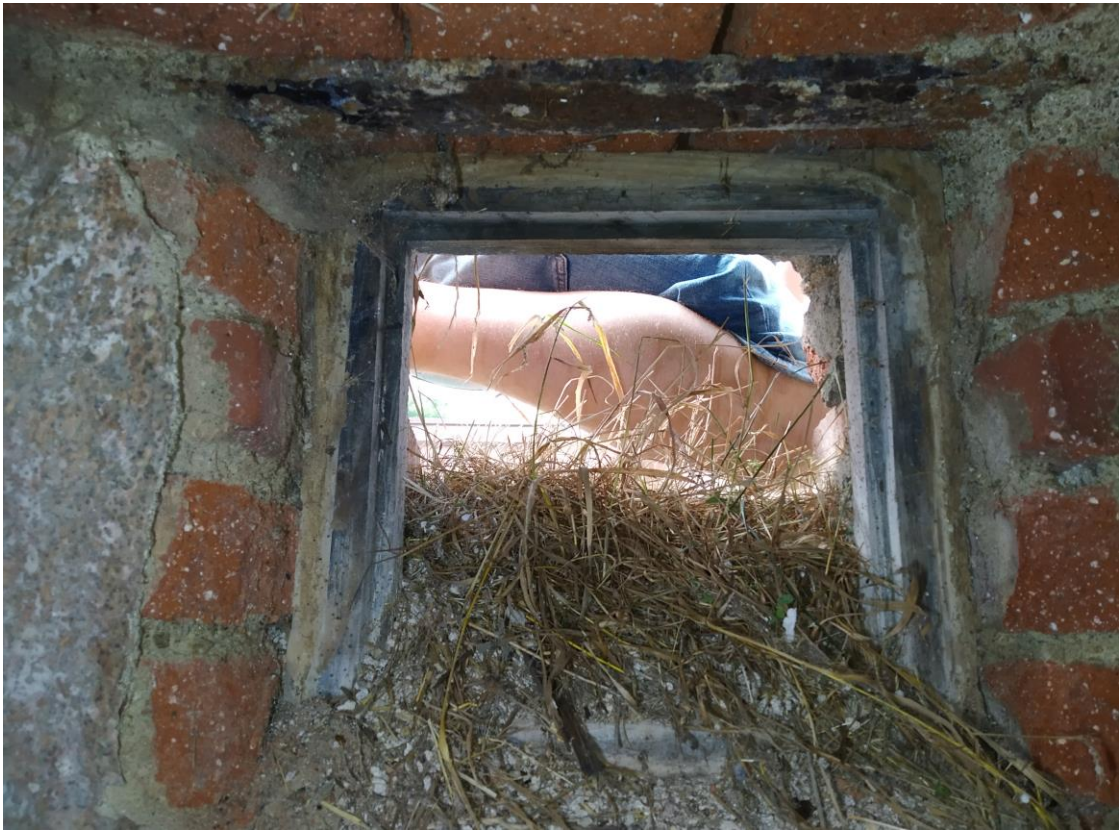
NÁZEV OBJEKTU Větrný mlýn	ČÍSLO PRVKU sTO /002	NÁZEV PRVKU Okno	POLOHA 1PP
Popis prvku Čtvercový dřevěný okenní rám. Časový původ těžko identifikovatelný – pravděpodobně 1932. Povrchová úprava: krycí nátěr – barva hnědá Kování: není známo			
Dnešní stav Krycí nátěr zcela degradoval, rám je ze 1/2 zavalen zeminou a zarostlý kořeny a trávou. Dřevo napadeno dřevokazným hmyzem a hnilobou.			
Navrhované úpravy = REPASE ŘEMESLNÁ + NOVÝ VÝROBEK <ul style="list-style-type: none"> - Odstranění zeminy a kořenů, očištění okenního rámu - Ruční přebroušení rámu smirkovým papírem, následné ošetření ochranným nátěrem - Doplnění chybějícího obrtlíku a pantů vhodnou dobovou replikou - Výroba repliky okenního křídla včetně zasklení ručně taženým sklem - Kompletace okna a celkový nový krycí nátěr (NCS S 5005 B20G, alternativně RAL 7000) 			
Odkaz na další dokumentaci Chybějící okenní křídlo viz výkres tvaru č.: D.1.1.51

Poznámka Chybí okenní křídlo. O případně demontáži či náhradě novodobého kování bude rozhodnuto přímo na místě.			
Foto

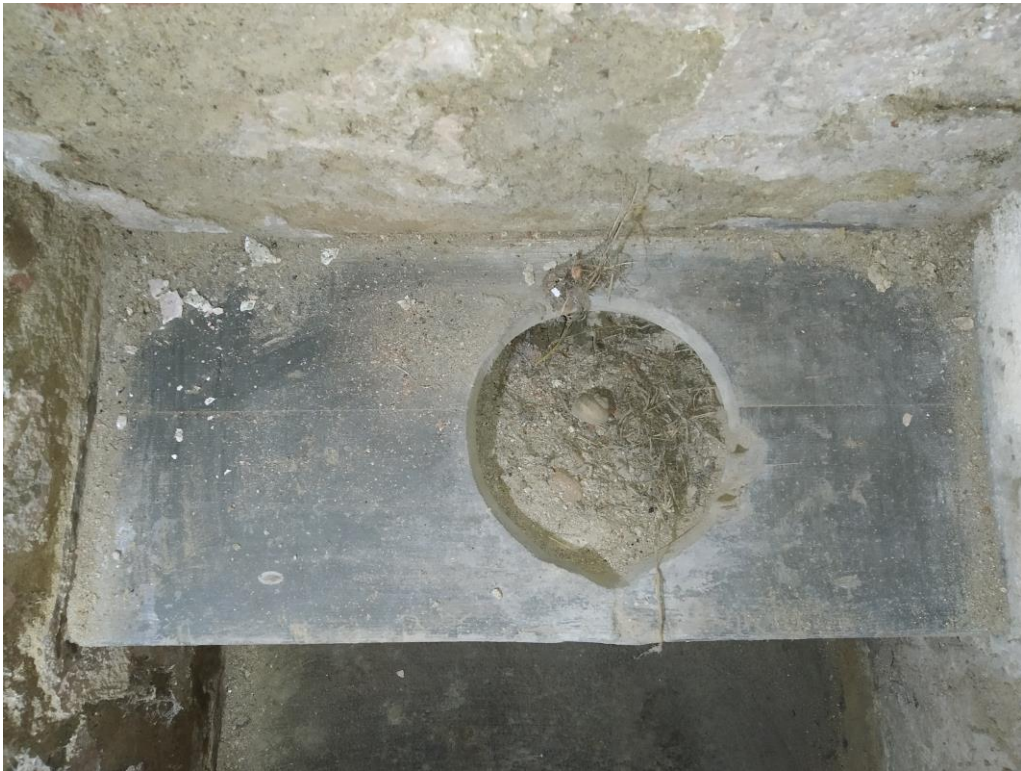
NÁZEV OBJEKTU Větrný mlýn	ČÍSLO PRVKU sT /001	NÁZEV PRVKU Deska latrína	POLOHA 1PP
Popis prvku Dřevěná latrínová deska s kruhovým otvorem. Deska se složena ze dvou prken tloušťky ~ 30mm. Původ pravděpodobně při přestavbě 1930-1932. Povrchová úprava: krycí nátěr – barva tmavě zelená			
Dnešní stav Viditelná část bez většího mechanického poškození, pouze odštípané hrany. Krycí nátěr zcela degradoval.			
Navrhované úpravy – REPASE ŘEMESLNÁ <ul style="list-style-type: none"> - Demontáž desky k dílenské repasi, její celkové očištění - Vyčištění odpadové komory od zásypu - Ruční přebroušení smirkovým papírem - Ošetření vhodnými transparentními nátěry proti hnilobám a dřevokaznému hmyzu 			
Odkaz na další dokumentaci -			
Poznámka -			
Foto

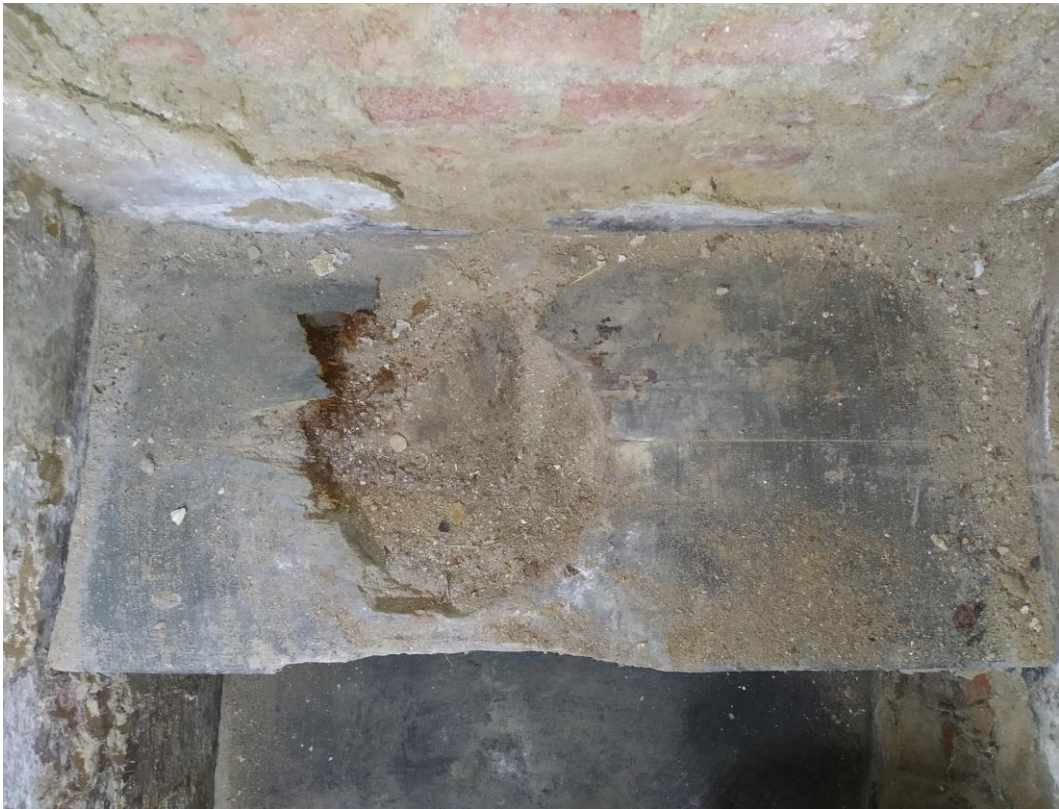
NÁZEV OBJEKTU Větrný mlýn	ČÍSLO PRVKU sT /002	NÁZEV PRVKU Deska latrína	POLOHA 1PP
Popis prvku Dřevěná latrínová deska s kruhovým otvorem. Deska se složena ze dvou prken tloušťky ~ 30mm. Původ pravděpodobně 1930-1932. Povrchová úprava: krycí nátěr – barva tmavě zelená			
Dnešní stav Krycí nátěr zcela degradoval. Viditelná část prvku poškozena - jsou odštípané hrany kruhového otvoru. V otvoru se dřevo rozpadá vlivem vlhkosti a mikroorganismů.			
Navrhované úpravy = NOVÝ VÝROBEK <ul style="list-style-type: none"> - Demontáž stávající desky - Vyčištění odpadové komory od zásypu - Výroba nové desky tvarově a rozměrově shodné s originálem - Ošetření vhodným transparentním nátěrem proti hnilobám a dřevokaznému hmyzu - Osazené nové desky na místo 			
Odkaz na další dokumentaci -			
Poznámka -			
Foto

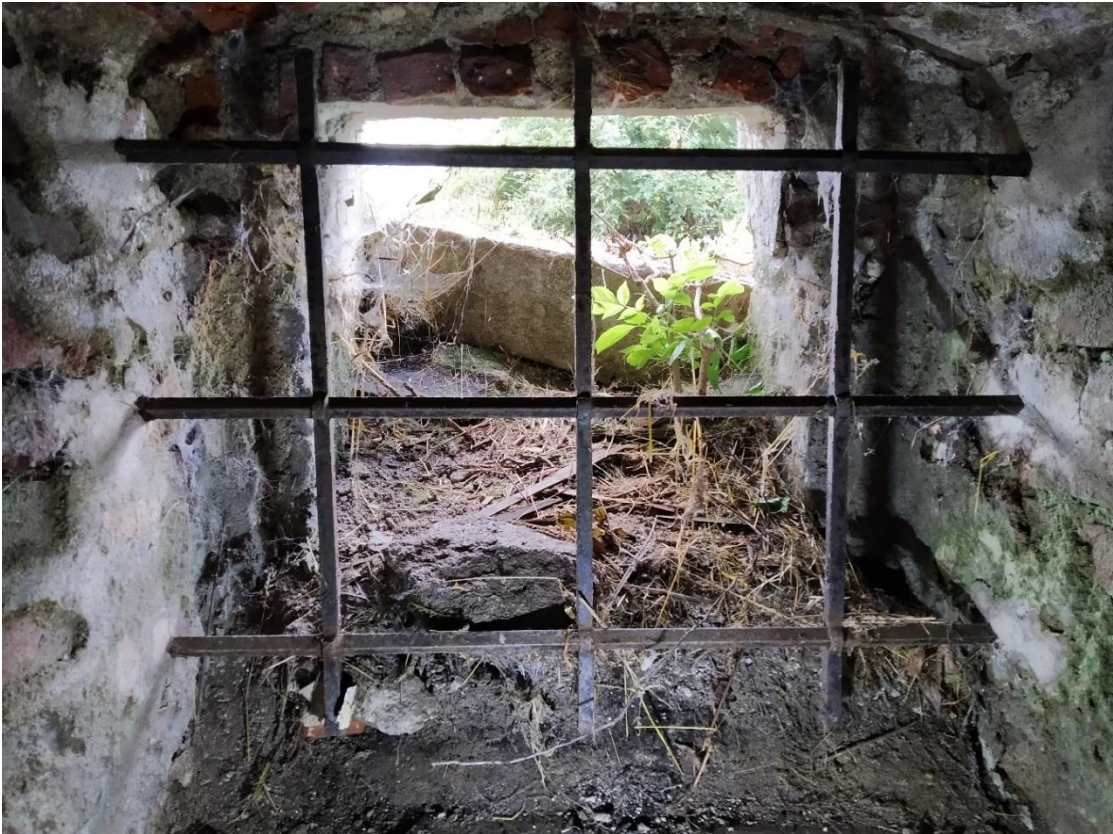
NÁZEV OBJEKTU Větrný mlýn	ČÍSLO PRVKU sZ /001	NÁZEV PRVKU Kovářská mříž	POLOHA 1PP
Popis prvku Kovářská provlékaná mříž z hranatých prutů (~ 20/20 mm), osazených vodorovně. Pravděpodobné období vzniku přelom 20. a 21. století. Povrchová úprava: krycí nátěr, barva černá.			
Dnešní stav Celkově v dobrém stavu, mechanicky nepoškozeno. Krycí nátěr místy opotřebován.			
Navrhované úpravy = ŘEMESLNÁ REPASE <ul style="list-style-type: none"> - Demontáž mříže - Upravení rozměru pro osazení o vhodné pozice (líc konstrukce – viz výkresová dokumentace) - Přebroušení rezavých míst a nečistot vzniklých stavbou - Nanesení ošetřujícího nátěru - Nanesení krycího nátěru – barva kovářská čern - Zpětné osazení do otvoru 			
Odkaz na další dokumentaci -			
Poznámka Demontáž je nutná pro osazení chybějícího okna. Okno viz výkres tvaru č.: D.1.1.52			
Foto

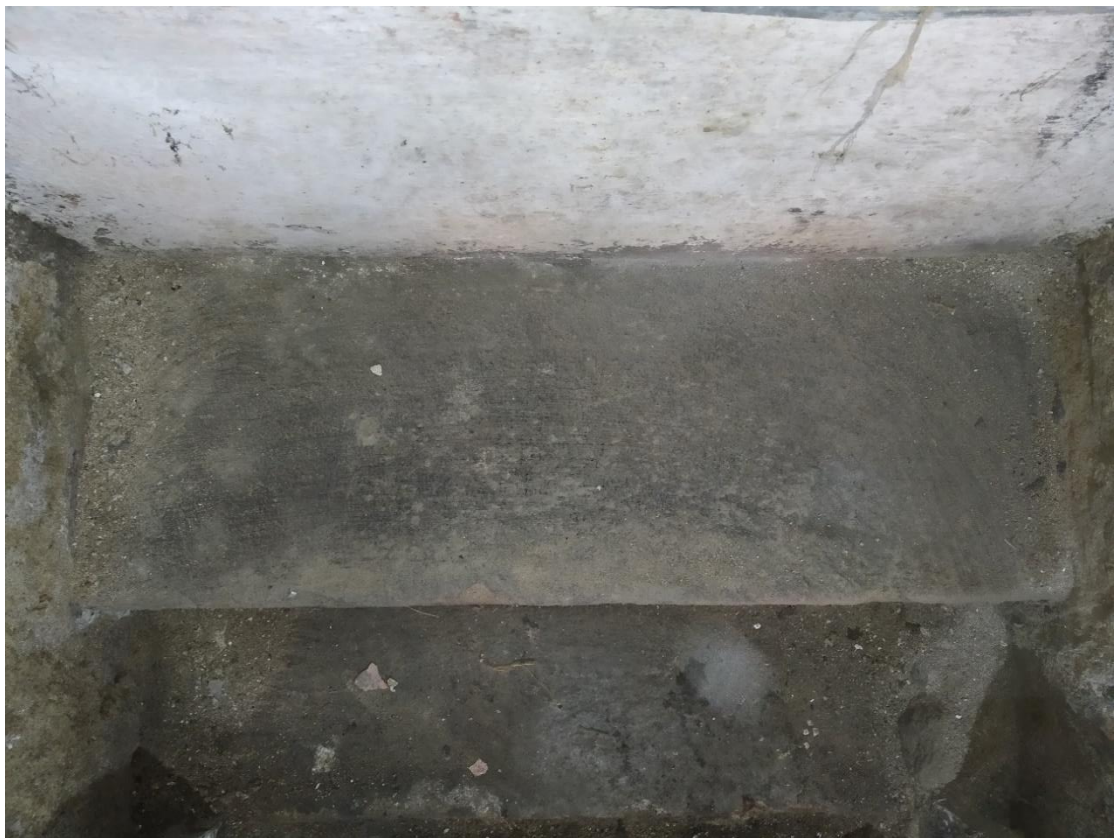
NÁZEV OBJEKTU Větrný mlýn	ČÍSLO PRVKU sS/001	NÁZEV PRVKU Betonový schod	POLOHA 1PP
Popis prvku Betonový schodišťový stupeň, patrně vzniklý při přestavbě mlýna na nouzové bydlení ve 30. letech 20. století. Povrchová úprava: přírodní povrch – hlazený hladítkem			
Dnešní stav Dobrý stav, pouze znečištěno.			
Navrhované úpravy = ŘEMESLNÁ REPASE - Mechanické očištění od nečistot vzniklých stavbou - Povrch ošetřit atestovaným hydrofobizačním přípravkem na bázi organokřemičitanu			
Odkaz na další dokumentaci Půdorys – stavební část			
Poznámka -			
Foto

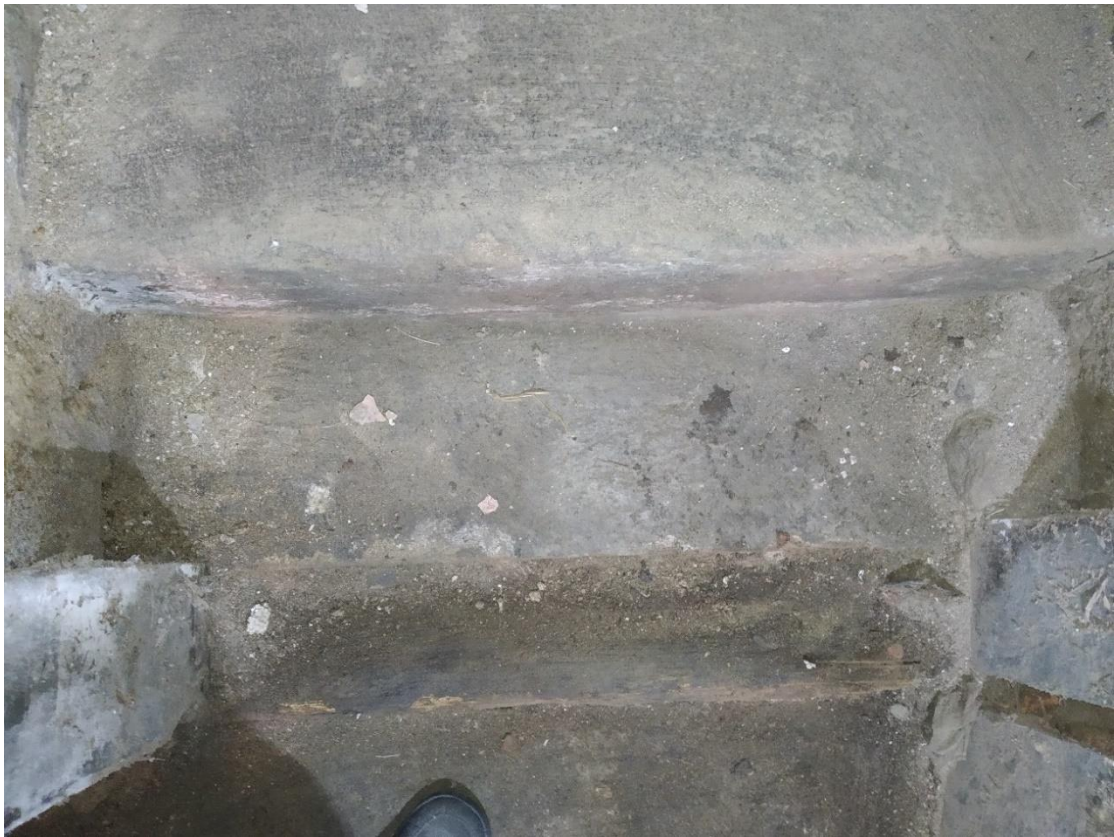
NÁZEV OBJEKTU Větrný mlýn	ČÍSLO PRVKU sS/002	NÁZEV PRVKU Betonový schod	POLOHA 1PP
Popis prvku Betonový schodišťový stupeň, patrně vzniklý při přestavbě mlýna na nouzové bydlení ve 30. letech 20. století. Povrchová úprava: přírodní povrch – hlazený hladítkem			
Dnešní stav Odštípnuté hrany, silné znečištění.			
Navrhované úpravy = ŘEMESLNÁ REPASE - Mechanické očištění od letitých nečistot a nečistot vzniklých stavební činností - Povrch ošetřit atestovaným hydrofobizačním přípravkem na bázi organokřemičitanu			
Odkaz na další dokumentaci Půdorys – stavební část			
Poznámka -			
Foto

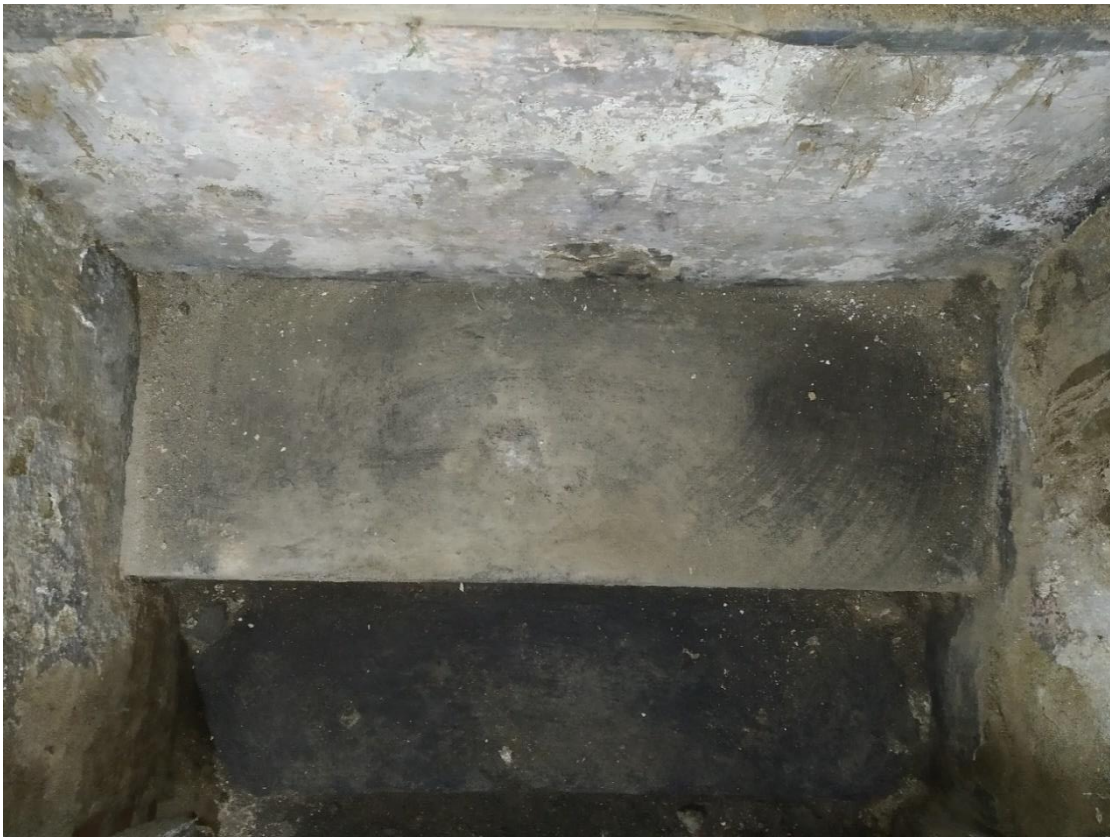
NÁZEV OBJEKTU Větrný mlýn	ČÍSLO PRVKU sS/003	NÁZEV PRVKU Betonový schod	POLOHA 1PP
Popis prvku Betonový schodišťový stupeň, patrně vzniklý při přestavbě mlýna na nouzové bydlení ve 30. letech 20. století. Povrchová úprava: přírodní povrch – hlazený hladítkem			
Dnešní stav Dobrý, opotřebovaný provozem.			
Navrhované úpravy = ŘEMESLNÁ REPASE - Mechanické očištění od nečistot vzniklých stavbou - Povrch ošetřit atestovaným hydrofobizačním přípravkem na bázi organokřemičitanu			
Odkaz na další dokumentaci Půdorys – stavební část			
Poznámka -			
Foto

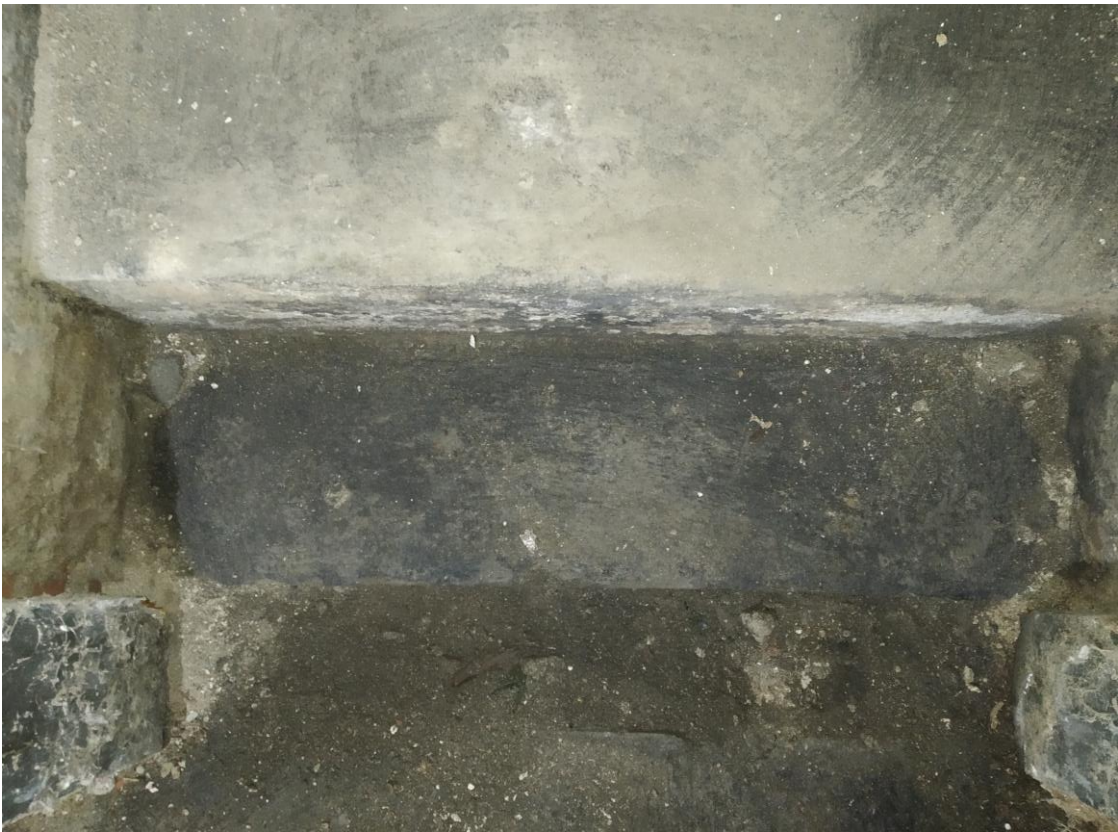
NÁZEV OBJEKTU Větrný mlýn	ČÍSLO PRVKU sS/004	NÁZEV PRVKU Betonový schod	POLOHA 1PP
Popis prvku Betonový schodišťový stupeň, patrně vzniklý při přestavbě mlýna na nouzové bydlení ve 30. letech 20. století. Povrchová úprava: přírodní povrch – hlazený hladítkem			
Dnešní stav Dobrý, opotřebovaný provozem.			
Navrhované úpravy = ŘEMESLNÁ REPASE - Mechanické očištění od nečistot vzniklých stavbou - Povrch ošetřit atestovaným hydrofobizačním přípravkem na bázi organokřemičitanu			
Odkaz na další dokumentaci Půdorys – stavební část			
Poznámka -			
Foto

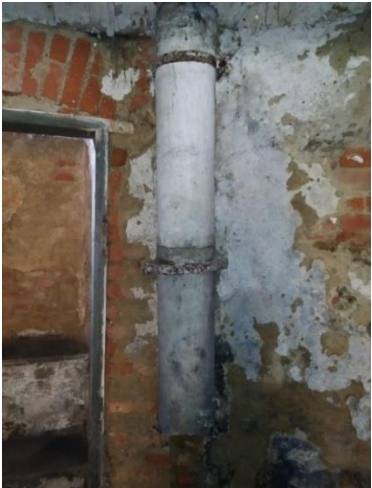
NÁZEV OBJEKTU Větrný mlýn	ČÍSLO PRVKU sO/001	NÁZEV PRVKU Komín	POLOHA 1PP, 1NP, 2NP, 3NP
Popis prvku Komínový průduch včetně ocelových kotevních objímk. Komínový průduch prochází na výšku celým objektem. Původ v přestavbě 1930-1932.			
Dnešní stav Komín je složen z trubek z betonu (stavitel Herzán měl i výrobu cementového zboží). Vše je silně znečištěno, nekompletní a krycí nátěr patrně vápnem degradoval. Kotevní objímky jsou pokryty rzí.			
Navrhované úpravy = ŘEMESLNÁ REPASE <ul style="list-style-type: none"> - Ruční očištění hrubých nečistot, demontáž jednotlivých prvků - Dílenská repase jednotlivých prvků a doplnění chybějících částí - Zpětná montáž kompletního komínového průduchu - Chybějící části nahradit tvarovou replikou z hrubého keramického materiálu a natřít na šedo cementovým mlékem 			
Odkaz na další dokumentaci -			
Poznámka Nebude-li z jakéhokoli důvodu možná repase (např. přítomnost azbestu), bude komín odbornou firmou demontován a zlikvidován v souladu s platnou legislativou.

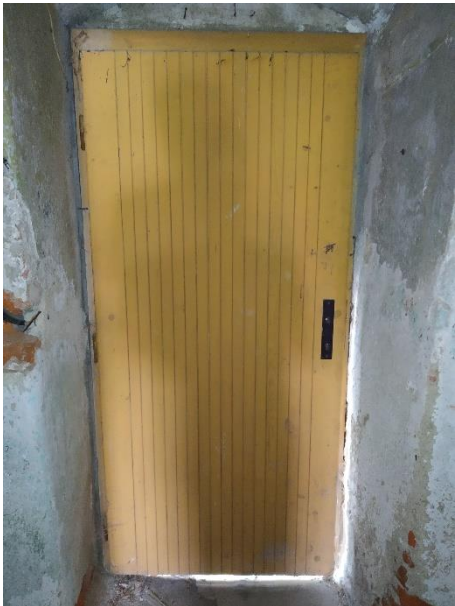
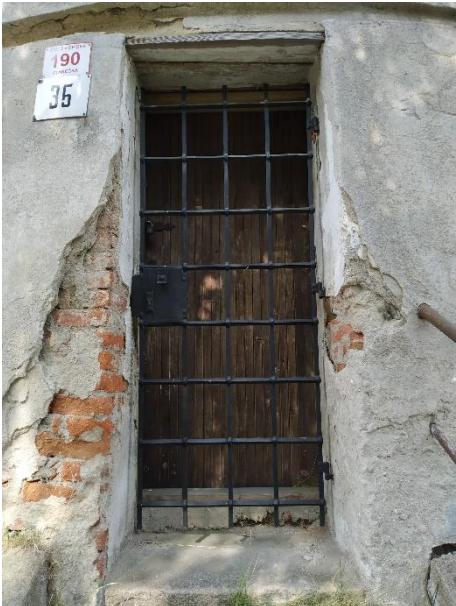
NÁZEV OBJEKTU Větrný mlýn	ČÍSLO PRVKU sTDL /101	NÁZEV PRVKU Vstupní dveře	POLOHA 1NP
Popis prvku Jednokřídlé dřevěné vstupní prkénkové dveře, levé. Zárubeň dřevěná rámová včetně prahu. Původ pravděpodobně 70. léta 20. století. Povrchová úprava: vnější líc – krycí barva hnědá vnitřní líc - krycí barva okrová, zárubeň – krycí barva okrová Kování: typové ocelové závěsy, oboustranně plastová rozeta, typový dvevní zámek, kovová petlice s okem pro visací zámek, visací zámek			
Dnešní stav Dvevní křídlo - krycí nátěr degradovaný, kovové prvky obsahují povrchovou rez, dvevní rozeta poškozená, chybějící klika. Zárubeň - krycí nátěr opotřeбенý			
Navrhované úpravy = NOVÝ VÝROBEK volná replika <ul style="list-style-type: none"> - Dveře hrubé fošnové ručně hoblované s dřevěnými i kovářskými svlaky - Krabicový zámek „mysák“, kovářská klika a rozeta, 1x zadlabací přídavný zámek, cylindrická bezpečnostní vložka - Materiál měkké dřevo (borovice nebo smrk) - Povrch opatřit bezbarvým vtíraným olejovým nátěrem s ponecháním působení letokruhů - Fošnová zárubeň s falcem

Odkaz na další dokumentaci Výkres tvaru č.: D.1.1.54			
Poznámka Součástí stavebního otvoru je dále prvek sZ/102 – kovářská mříž			
Foto <div>

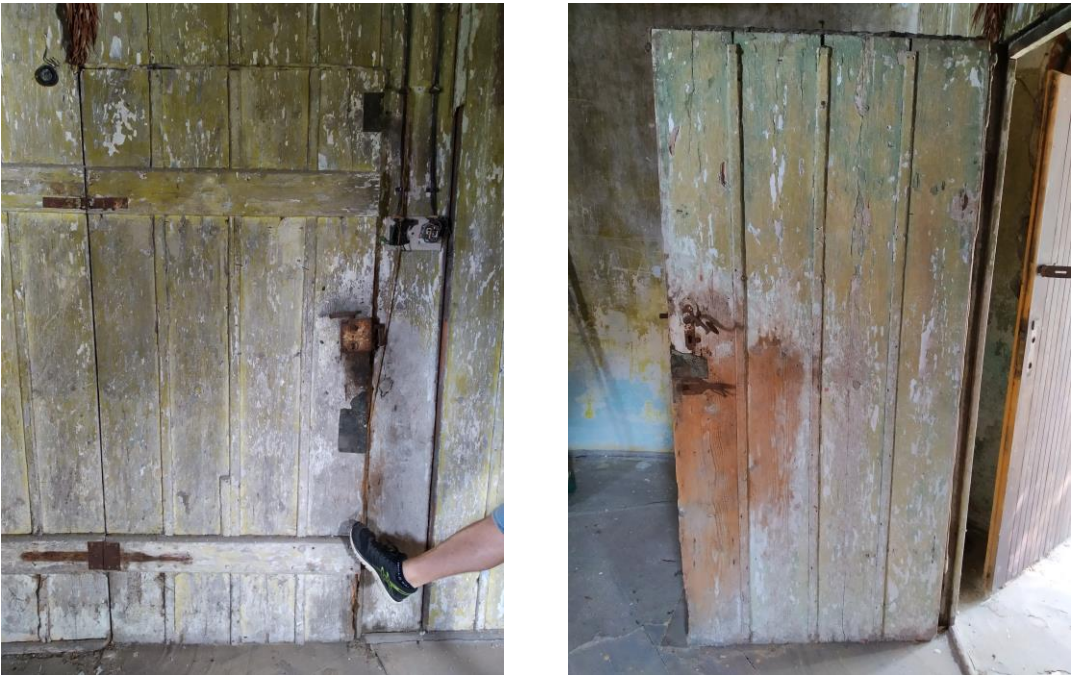
NÁZEV OBJEKTU Větrný mlýn	ČÍSLO PRVKU sTDL /102	NÁZEV PRVKU Vnitřní dveře	POLOHA 1NP
Popis prvku Jednokřídlé dřevěné vnitřní dveře, levé. Křídlo prkenné se dvěma vodorovnými svlaky, spáry zalíštované. Dveře jsou osazeny v dřevěné příčce s prahem. Původ 1930-1932. Povrchová úprava: vnější líc – barva / malba, vnitřní líc – barva / malba Kování: ocelové závěsy, krabicový typizovaný zámek, tzv. „myšák“, západka			
Dnešní stav Dřevo je místy napadeno hnilobou, kovové prvky obsahují povrchovou rez. Na křídle je patrné několik vrstev různě barevného krycího nátěru a vápenné malby. Tyto vrstvy se již téměř v celé ploše odloupaly.			
Navrhované úpravy = ŘEMESLNÁ REPASE <ul style="list-style-type: none"> - Ruční očištění hrubých nečistot - Demontáž dveřního křídla, odstrojení kování - Repase zachovaných tvarově vhodných kovových prvků - Částečná nebo úplná náhrada významně poškozených nebo chybějících prvků - Ruční přebroušení smirkovým papírem - Ošetření biotickým nátěrem a povrchovým - vápenná líčka – lomená bílá. - Opětovná kompletace a osazení dveří - Případné doplnění chybějícího kování, vhodnou dobovou replikou

Odkaz na další dokumentaci -			
Poznámka Povrchová úprava dle průzkumu – líčení ultramarínovou modrou.			
Foto <div>

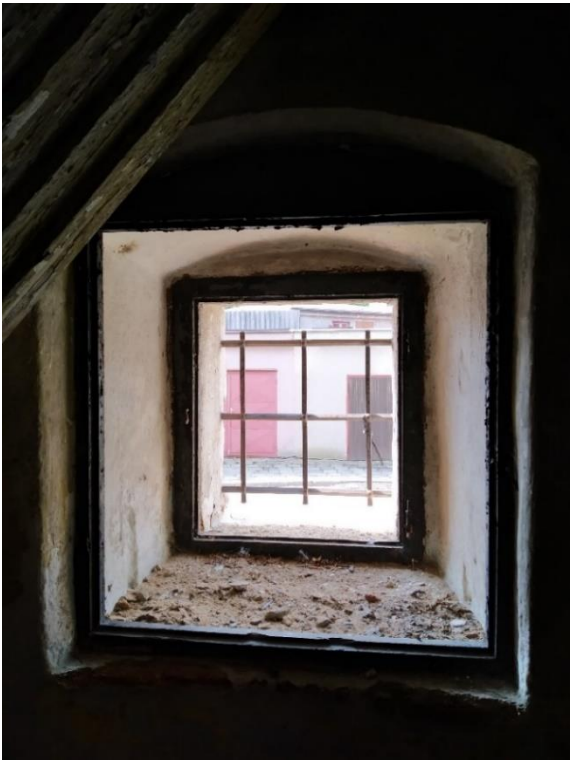
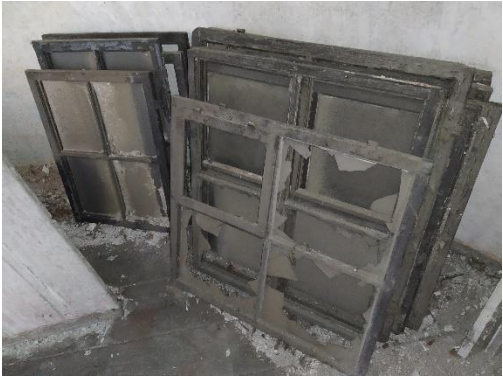
NÁZEV OBJEKTU Větrný mlýn	ČÍSLO PRVKU sTO/101	NÁZEV PRVKU Okno	POLOHA 1NP
<p>Popis prvku <i>Vnitřní rovina:</i> Původ patrně 1930-1932. Rám: dřevěný obdélníkový, Kování: chybí Povrchová úprava: krycí nátěr – tmavozelená / hnědá barva (khaki), předtím modrá a slonová kost. <i>Vnější rovina:</i> Původ patrně 1930-1932. Rám: dřevěný obdélníkový, Kování: 2x typové závěsy, jednoduchý obrtlík Povrchová úprava: krycí nátěr – tmavozelená / hnědá barva (khaki), předtím modrá a slonová kost.</p>			
<p>Dnešní stav Krycí nátěr je degradovaný a odlupuje se, kovové prvky vykazují povrchovou rez.</p>			
<p>Navrhované úpravy = ŘEMESLNÁ REPASE</p> <ul style="list-style-type: none"> - Ruční očištění hrubých nečistot, odstrojení kování, repase kovových prvků - Částečná nebo úplná náhrada významně poškozených prvků - Ruční přebroušení smirkovým papírem, ošetření vhodným nátěrem - Dohledání správných okenních křídel a následná repase (kování, povrch, nové zasklení – ručně tažené sklo tl. 4 mm) - Opětovná kompletace a osazení okenního křídla - Případné doplnění chybějícího kování vhodnou dobovou replikou - Nátěr krycí barvou, odstín šedomodrá (NCS S 5005 B20G, alternativně RAL 7000)

<p>Odkaz na další dokumentaci -</p>			
<p>Poznámka Okno nekompletní, chybí okenní křídla. V objektu mlýna se nachází volně rozložených 9 ks křídel do vnějšího líce a 9ks okenních křídel do líce vnitřního. Křídla jsou členěna na 4 části. Stav křídel je různý, odlupující se barva a rozbité zasklení. Vzhledem ke stavu kování nelze křídla osadit a tím spolehlivě určit jejich původní pozici – toto půjde provést až po demontáži kování a očištění prvků. Součástí stavebního otvoru je dále prvek sZ/103 – kovářská mříž.</p>			
<p>Foto</p> <div style="display: flex; justify-content: space-around;">

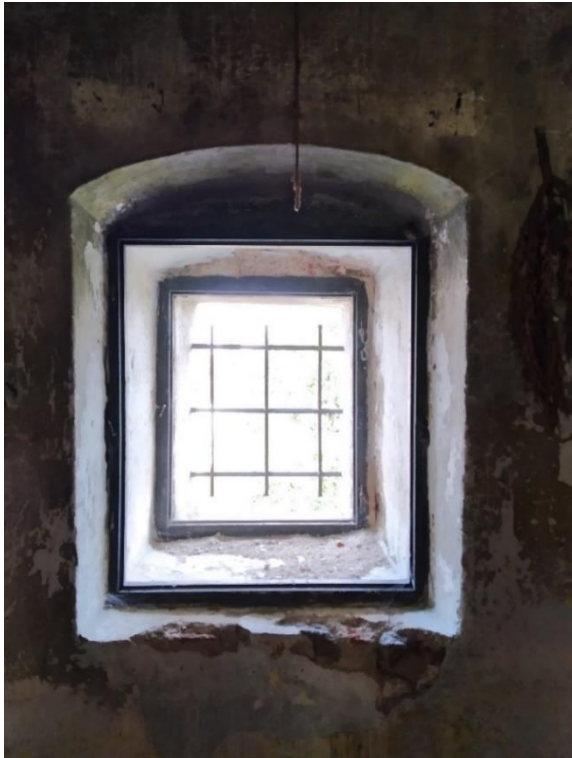
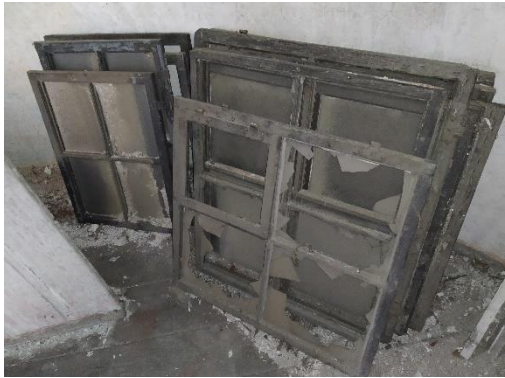
NÁZEV OBJEKTU Větrný mlýn	ČÍSLO PRVKU sTO/102	NÁZEV PRVKU Okno	POLOHA 1NP
<p>Popis prvku <i>Vnitřní rovina:</i> Původ patrně 1930-1932. Rám: dřevěný obdélníkový, Kování: chybí Povrchová úprava: krycí nátěr – tmavozelená / hnědá barva (khaki), předtím modrá a slonová kost. <i>Vnější rovina:</i> Původ patrně 1930-1932. Rám: dřevěný obdélníkový, Kování: 2x typové závěsy, jednoduchý obrtlík Povrchová úprava: krycí nátěr – tmavozelená / hnědá barva (khaki), předtím modrá a slonová kost.</p>			
<p>Dnešní stav Krycí nátěr je degradovaný a odlupuje se, kovové prvky vykazují povrchovou rez.</p>			
<p>Navrhované úpravy = ŘEMESLNÁ REPASE</p> <ul style="list-style-type: none"> - Ruční očištění hrubých nečistot, odstrojení kování, repase kovových prvků - Částečná nebo úplná náhrada významně poškozených prvků - Ruční přebroušení smirkovým papírem, ošetření vhodným nátěrem - Dohledání správných okenních křídel a následná repase (kování, povrch, nové zasklení – ručně tažené sklo tl. 4 mm) - Opětovná kompletace a osazení okenního křídla - Případné doplnění chybějícího kování vhodnou dobovou replikou - Nátěr krycí barvou, odstín šedomodrá (NCS S 5005 B20G, alternativně RAL 7000)

<p>Odkaz na další dokumentaci -</p>			
<p>Poznámka Okno nekompletní, chybí okenní křídla. V objektu mlýna se nachází volně rozložených 9 ks křídel do vnějšího líce a 9ks okenních křídel do líce vnitřního. Křídla jsou členěna na 4 části. Stav křídel je různý, odlupující se barva a rozbité zasklení. Vzhledem ke stavu kování nelze křídla osadit a tím spolehlivě určit jejich původní pozici – toto půjde provést až po demontáži kování a očištění prvků. Součástí stavebního otvoru je dále prvek sZ/104 – kovářská mříž.</p>			
<p>Foto</p> <div style="display: flex; justify-content: space-around;">

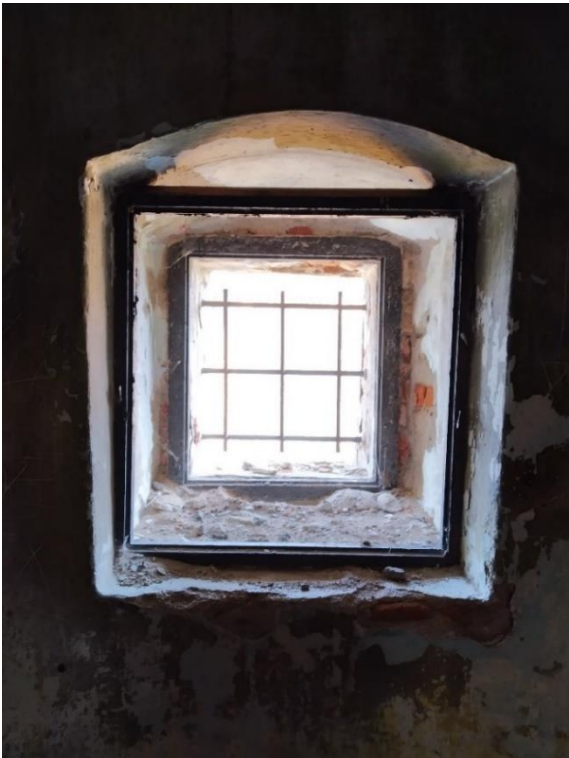
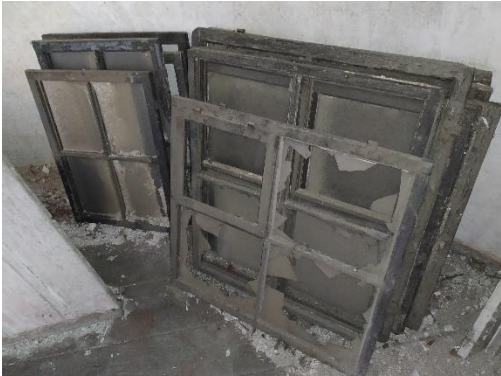
NÁZEV OBJEKTU Větrný mlýn	ČÍSLO PRVKU sTO/103	NÁZEV PRVKU Okno	POLOHA 1NP
Popis prvku <i>Vnitřní rovina:</i> Původ patrně 1930-1932. Rám: dřevěný obdélníkový, Kování: chybí Povrchová úprava: krycí nátěr – tmavozelená / hnědá barva (khaki), předtím modrá a slonová kost. <i>Vnější rovina:</i> Původ patrně 1930-1932. Rám: dřevěný obdélníkový, Kování: 2x typové závěsy, jednoduchý obrtlík Povrchová úprava: krycí nátěr – tmavozelená / hnědá barva (khaki), předtím modrá a slonová kost.			
Dnešní stav Krycí nátěr je degradovaný a odlupuje se, kovové prvky vykazují povrchovou rez.			
Navrhované úpravy = ŘEMESLNÁ REPASE <ul style="list-style-type: none"> - Ruční očištění hrubých nečistot, odstrojení kování, repase kovových prvků - Částečná nebo úplná náhrada významně poškozených prvků - Ruční přebroušení smirkovým papírem, ošetření vhodným nátěrem - Dohledání správných okenních křídel a následná repase (kování, povrch, nové zasklení – ručně tažené sklo tl. 4 mm) - Opětovná kompletace a osazení okenního křídla - Případné doplnění chybějícího kování vhodnou dobovou replikou - Nátěr krycí barvou, odstín šedomodrá (NCS S 5005 B20G, alternativně RAL 7000)

Odkaz na další dokumentaci -			
Poznámka Okno nekompletní, chybí okenní křídla. V objektu mlýna se nachází volně rozložených 9 ks křídel do vnějšího líce a 9ks okenních křídel do líce vnitřního. Křídla jsou členěna na 4 části. Stav křídel je různý, odlupující se barva a rozbité zasklení. Vzhledem ke stavu kování nelze křídla osadit a tím spolehlivě určit jejich původní pozici – toto půjde provést až po demontáži kování a očištění prvků. Součástí stavebního otvoru je dále prvek sZ/105 – kovářská mříž.			
Foto <div>

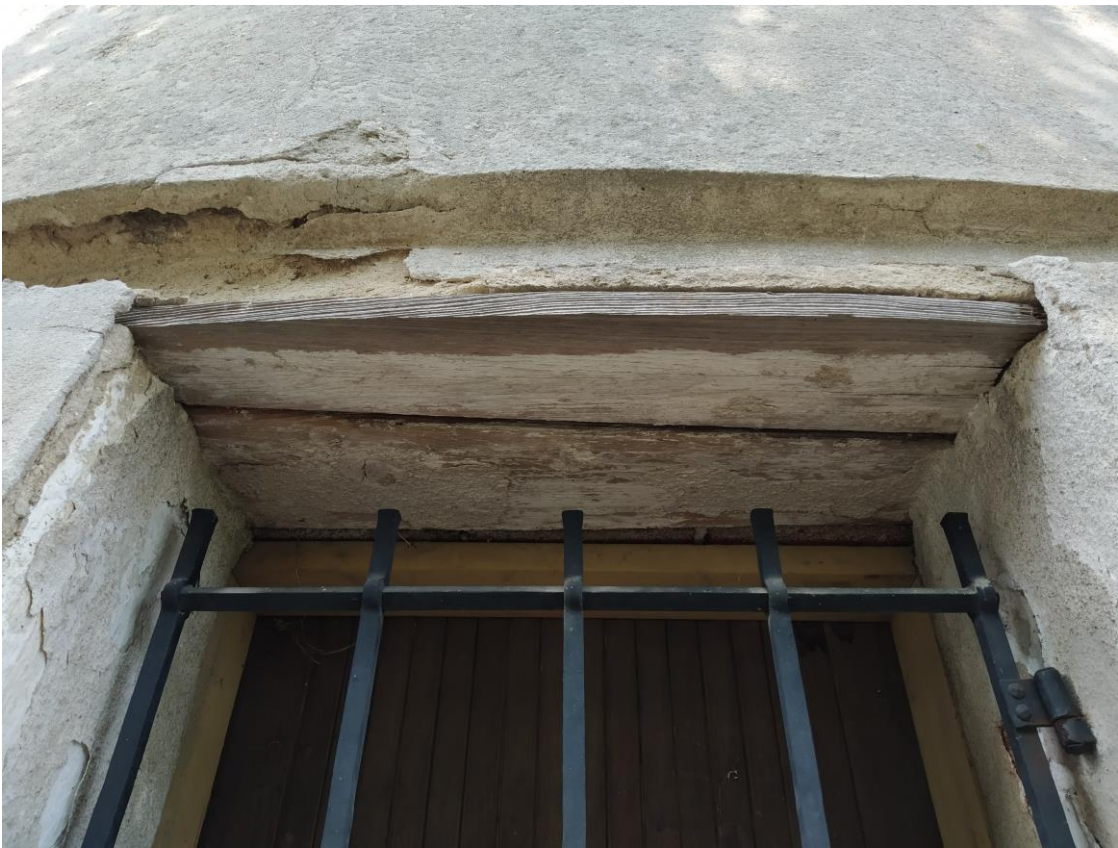
NÁZEV OBJEKTU Větrný mlýn	ČÍSLO PRVKU sT/101	NÁZEV PRVKU Dřevěný překlad	POLOHA Vstup do objektu
Popis prvku Dřevěný nadedvevní překlad, složený ze dvou fošen. Původ nejednoznačný, doba výstavby mlýna nebo přestavba 1930-1932, není vyloučena ani úprava v 70.letech 20.století.			
Dnešní stav Dřevo je mírně napadeno hnilobou, vrchní líčka zčásti opadaná.			
Navrhované úpravy = ŘEMESLNÁ REPASE Konzervace dřeva biotickými prostředky, prvek zachovat a překrýt rákosem a dvouvrstvou omítkou.			
Odkaz na další dokumentaci -			
Poznámka -			
Foto

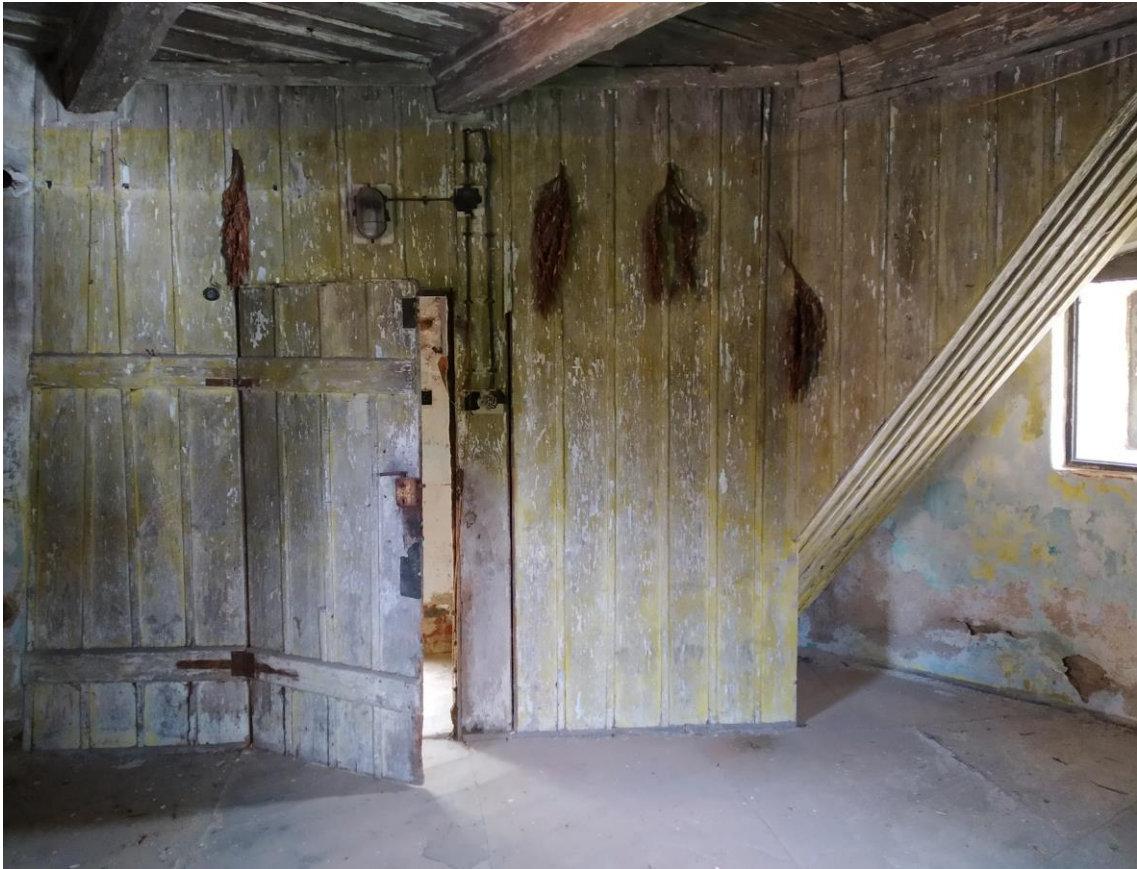
NÁZEV OBJEKTU Větrný mlýn	ČÍSLO PRVKU sT/102	NÁZEV PRVKU Dřevěná příčka	POLOHA 1NP
Popis prvku Dřevěná prkenná příčka se zalištovanými spárami. Plocha ~ 10 m ² . Původ 1930-1932. Povrchová úprava: malba hnědozelená khaki			
Dnešní stav Dřevo je zašlé, nicméně principiálně v dobrém stavu. Na příčce je patrné několik vrstev různě barevné výmalby. Malba téměř v celé ploše odloupaná. Místně dřevo napadeno hnilobou.			
Navrhované úpravy = ŘEMESLNÁ REPASE <ul style="list-style-type: none"> - Ruční očištění hrubých nečistot - Demontáž dveřního křídla, odstrojení kování - Demontáž stávajících rozvodů elektro - Ruční přebroušení plochy smirkovým papírem - Ošetření biotickým nátěrem a povrchovým nátěrem - vápenná líčka – lomená bílá - Opětovná kompletace a osazení dveří - Případné doplnění chybějícího kování vhodnou dobovou replikou - Montáž nových rozvodů elektro 			
Odkaz na další dokumentaci -			
Poznámka Případné nálezy dalších prvků (věšáky, hřebíky apod.) budou zdokumentovány a na místě bude rozhodnuto o jejich případném dalším použití.

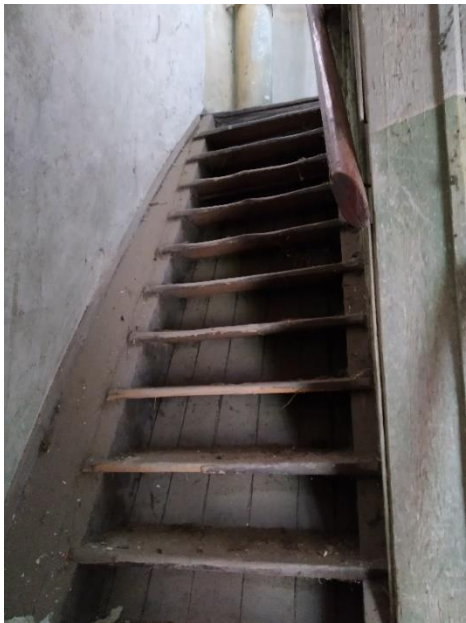
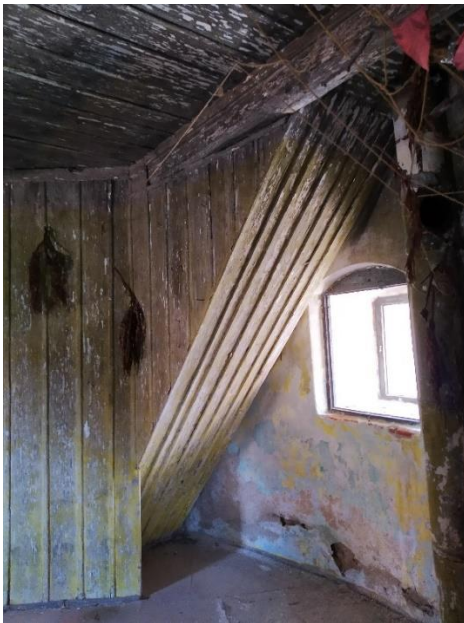
NÁZEV OBJEKTU Větrný mlýn	ČÍSLO PRVKU sT/103	NÁZEV PRVKU Dřevěné schodiště	POLOHA z 1NP do 2NP
Popis prvku Dřevěné schodiště s podbitím a zalištovanými spárami. 17 schodišťových stupňů. Součástí schodiště je i dřevěné madlo kruhového průřezu. Původ 1930-1932. Povrchová úprava: broušený povrch seshora, zespodu malba (vápenná líčka nebo hlinka).			
Dnešní stav Povrchová úprava podbití je strávená. Je zde patrné několik vrstev různě barevného nátěru, který je odloupan. Hrany stupňů jsou výrazně ochozeny a obroušeny.			
Navrhované úpravy = REPASE ŘEMESLNÁ <ul style="list-style-type: none"> - Ruční očištění hrubých nečistot - Ruční přebroušení smirkovým papírem - Ošetření vhodným transparentním biotickým přípravkem - Napuštění horní strany schodiště bezbarvým voskovým olejem (alternativně fermeží) - Spodní stranu natřít shodně s výmalbou místnosti (vápenná líčka – lomená bílá) 			
Odkaz na další dokumentaci -

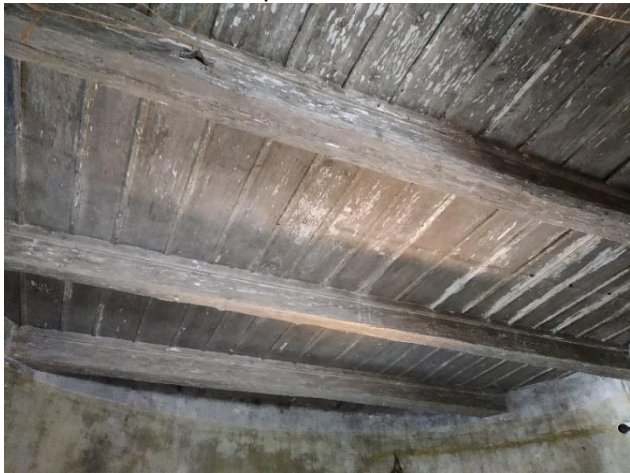
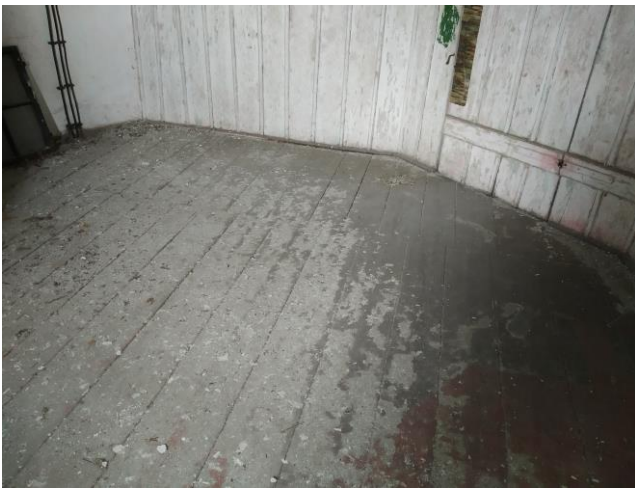
NÁZEV OBJEKTU Větrný mlýn	ČÍSLO PRVKU sT/104	NÁZEV PRVKU Trámový strop	POLOHA nad 1NP
Popis prvku Dřevěný trámový strop s fošnovým záklopem a zalištovanými spárami. Plocha ~ 21,4 m ² . Původ 1930-1932. Povrchová úprava: spodní líc – vápenná malba, horní líc – původně nejspíš krycí nátěr vyšlapaný a celkově degradovaný			
Dnešní stav Konstrukce stropu je značně znečištěna, krycí nátěr byl zcela vyšlapán a zcela degradoval.			
Navrhované úpravy = ŘEMESLNÁ REPASE <ul style="list-style-type: none"> - Ruční očištění hrubých nečistot - Částečná nebo úplná náhrada významně poškozených prvků protézováním - Ruční přebroušení smirkovým papírem - Ošetření vhodným transparentním biotickým nátěrem (fungicidní a insekticidní prostředek) - Následná povrchová úprava spodního líce vápennou líčkou – lomená bílá, horní líc opatřit podlahovým olejem 			
Odkaz na další dokumentaci – Půdorys – stavební část			
Poznámka -

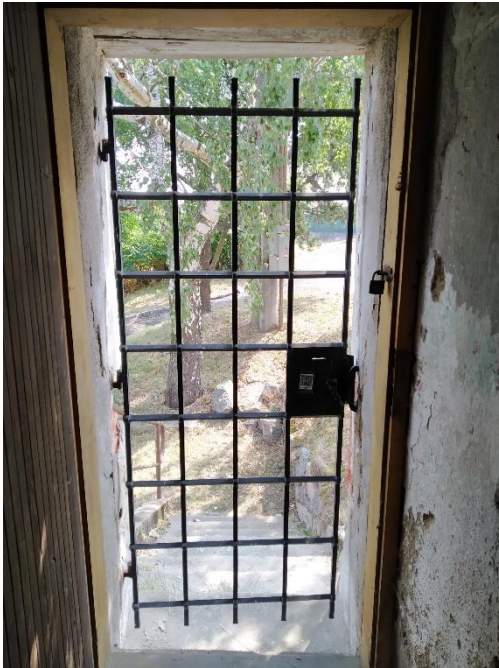
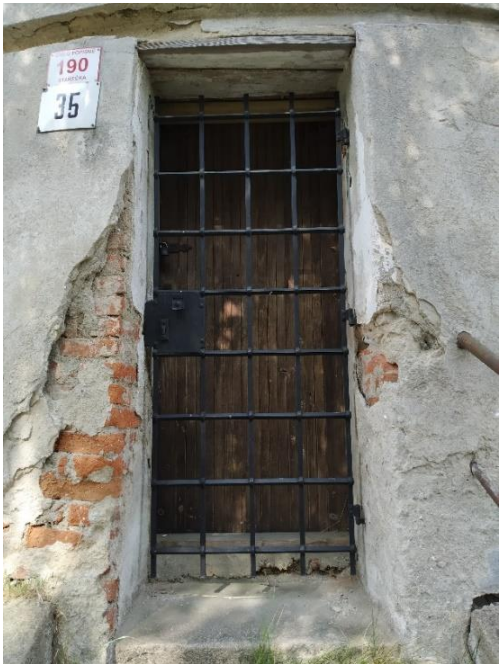
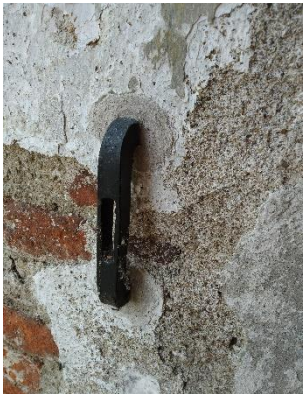
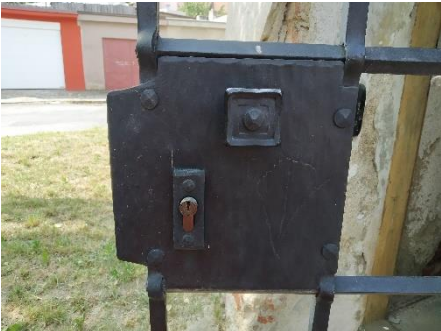
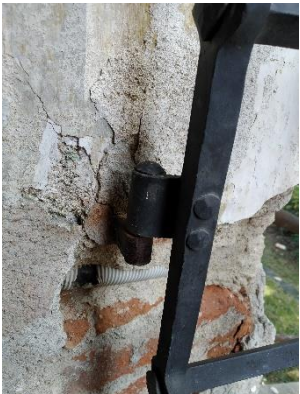
NÁZEV OBJEKTU Větrný mlýn	ČÍSLO PRVKU sZ/102	NÁZEV PRVKU Kovářská mříž	POLOHA 1NP
Popis prvku Otvírává kovářská provlékaná mříž z hranatých prutů (~ 18/18 mm). Pravděpodobné období vzniku přelom 20. a 21. století. Povrchová úprava: krycí nátěr – barva kovářská čern Kování: kovářské závěsy, cylindrická vložka, oboustranně kovaná koule			
Dnešní stav Celkově v dobrém stavu, mechanicky nepoškozeno. Krycí nátěr místy prorezavělý.			
Navrhované úpravy = REPASE ŘEMESLNÁ <ul style="list-style-type: none"> - Demontáž mříže, přebroušení rezavých míst - Kontrola, seřízení, případná oprava mechanismu zámku - Nanesení krycího nátěru – barva kovářská čern - Zpětná montáž prvku 			
Odkaz na další dokumentaci -			
Poznámka -			
Foto <div>
