NÁVRH REPASE STÁVAJÍCÍCH PRVKŮ

Akce: Oprava a využití větrného mlýna v Třebíči – Borovině

Investor: Město Třebíč,
Karlovo nám. 104/55, 674 01 Třebíč

Datum: listopad 2019

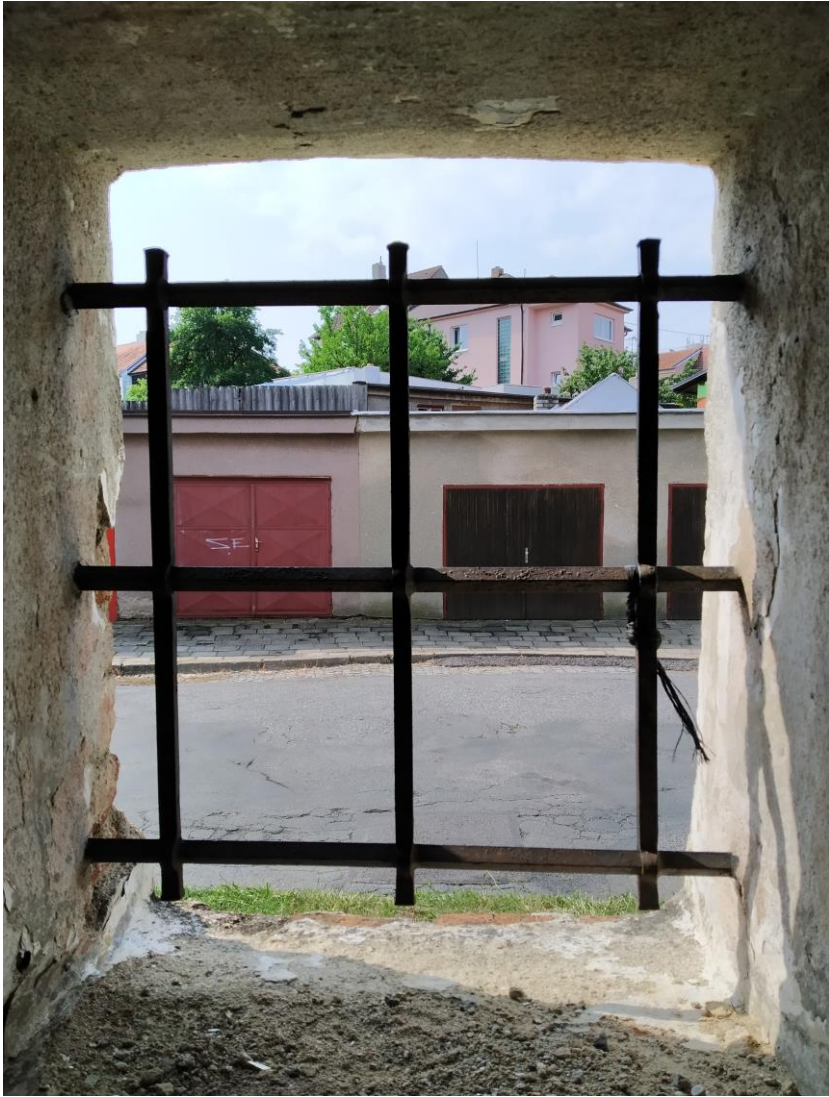
NÁZEV OBJEKTU Větrný mlýn	ČÍSLO PRVKU sZ/103	NÁZEV PRVKU Kovářská mříž	POLOHA 1NP
Popis prvku Kovářská provlékaná mříž z hranatých prutů (~ 15/15 mm), osazena vodorovně. Pravděpodobné období vzniku přelom 20. a 21. století. Povrchová úprava: krycí nátěr, barva černá.			
Dnešní stav Celkově v dobrém stavu, mechanicky nepoškozeno. Krycí nátěr místy prorezavělý.			
Navrhované úpravy = REPASE ŘEMESLNÁ <ul style="list-style-type: none"> - Přebroušení rezavých míst - Nanesení nového krycího nátěru – barva kovářská čern 			
Odkaz na další dokumentaci -			
Poznámka -			
Foto

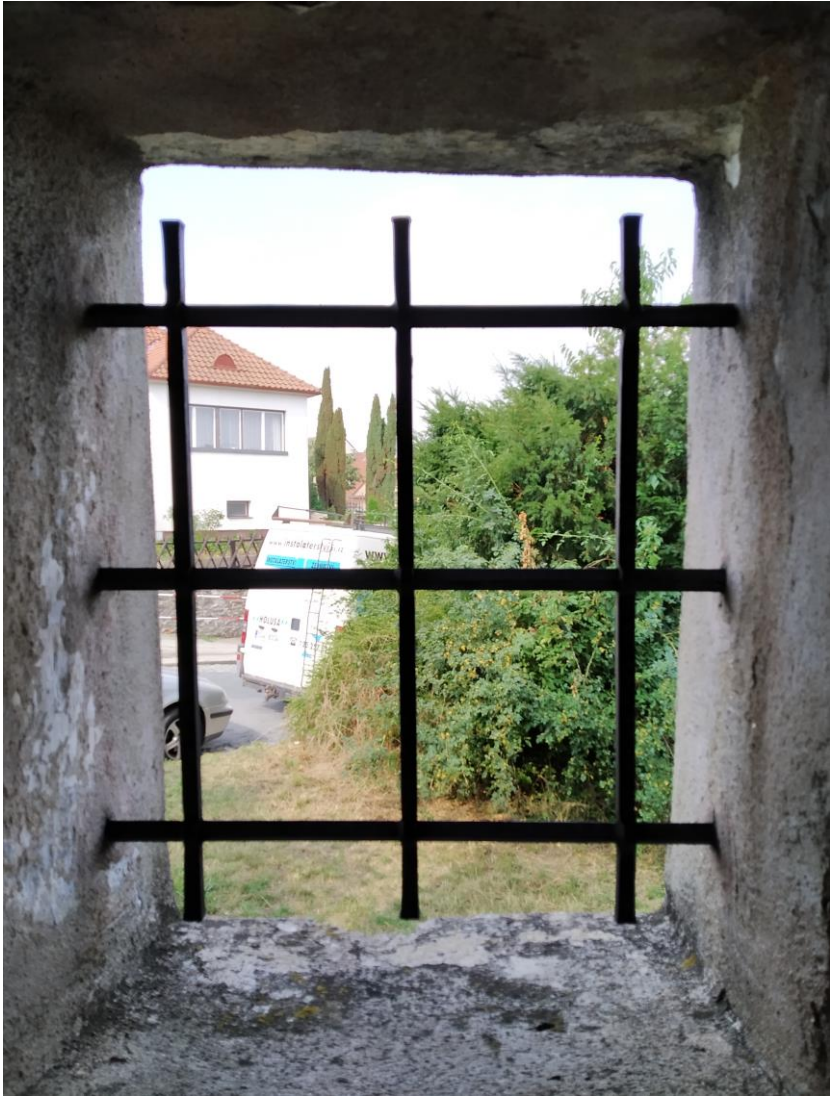
NÁZEV OBJEKTU Větrný mlýn	ČÍSLO PRVKU sZ/104	NÁZEV PRVKU Kovářská mříž	POLOHA 1NP
Popis prvku Kovářská provlékaná mříž z hranatých prutů (~ 15/15 mm), osazena vodorovně. Pravděpodobné období vzniku přelom 20. a 21. století. Povrchová úprava: krycí nátěr, barva černá.			
Dnešní stav Celkově v dobrém stavu, mechanicky nepoškozeno. Krycí nátěr místy prorezavělý.			
Navrhované úpravy = REPASE ŘEMESLNÁ - Přebroušení rezavých míst - Nanesení nového krycího nátěru – barva kovářská černá			
Odkaz na další dokumentaci -			
Poznámka -			
Foto

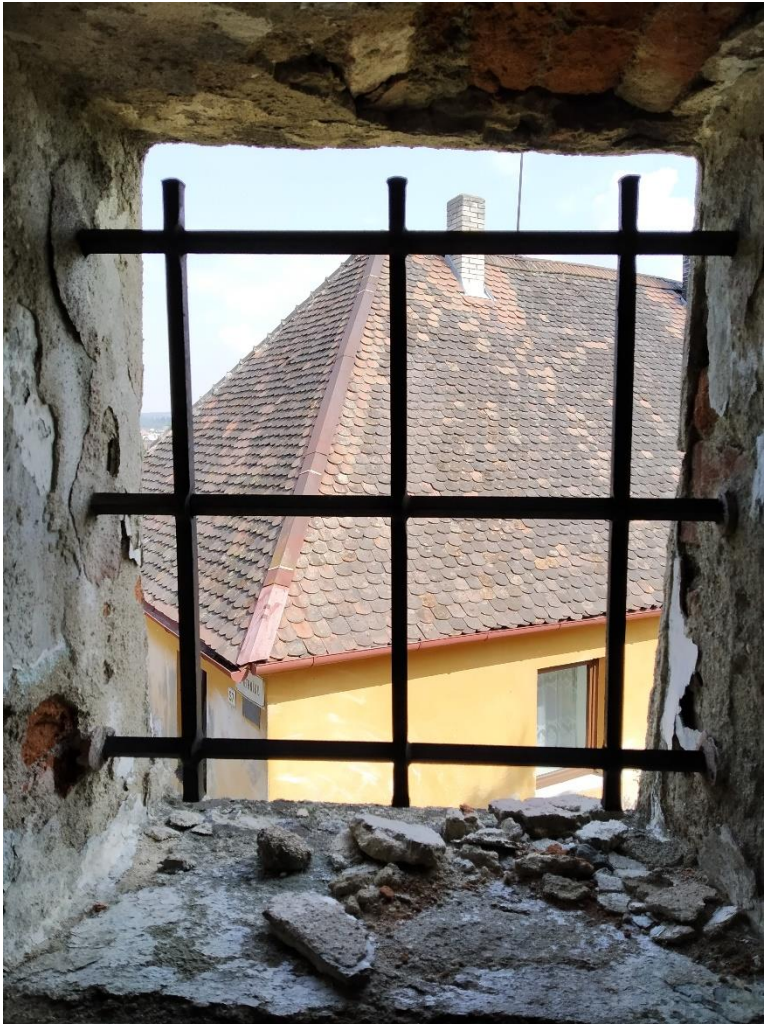
NÁZEV OBJEKTU Větrný mlýn	ČÍSLO PRVKU sZ/105	NÁZEV PRVKU Kovářská mříž	POLOHA 1NP
Popis prvku Kovářská provlékaná mříž z hranatých prutů (~ 15/15 mm), osazená vodorovně. Pravděpodobné období vzniku přelom 20. a 21. století. Povrchová úprava: krycí nátěr, barva černá.			
Dnešní stav Celkově v dobrém stavu, mechanicky nepoškozeno. Krycí nátěr místy prorezavělý.			
Navrhované úpravy = REPASE ŘEMESLNÁ - Přebroušení rezavých míst - Nanesení nového krycího nátěru – barva kovářská černá			
Odkaz na další dokumentaci -			
Poznámka -			
Foto

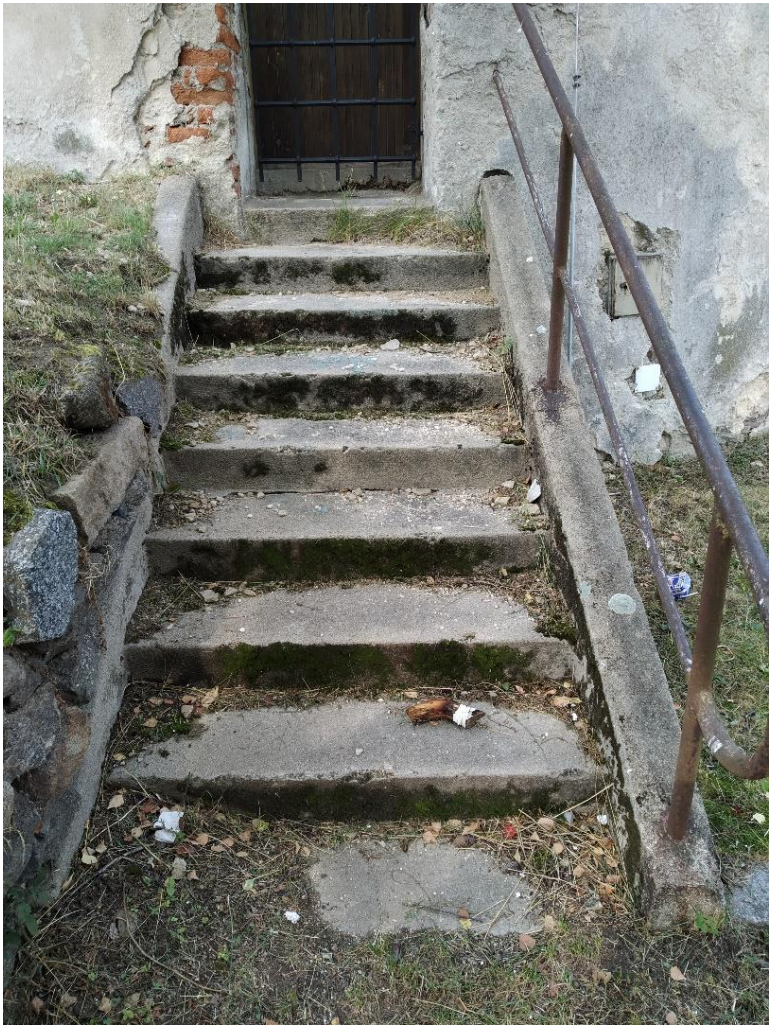
NÁZEV OBJEKTU Větrný mlýn	ČÍSLO PRVKU sS/102	NÁZEV PRVKU Betonové schodiště	POLOHA Vstup do objektu
Popis prvku Terénní schodiště ke vstupu do objektu. Betonové schodiště s 8 schodišťovými stupni. Původ 1930-1932.			
Dnešní stav Schodiště je znečištěné a porůstá mechem. Stupně mají odštípané hrany.			
Navrhované úpravy = ZEDNICKÁ OPRAVA <ul style="list-style-type: none"> - Ruční očištění hrubých nečistot - Penetrace povrchu speciální směsí (atestovaným hydrofobizační přípravek na bázi organokřemičitanu) - Doplnění chybějících částí speciální sanační směsí pro betonové konstrukce (reprofilací hmoty na cementové bázi) - Opatřit zpevňujícím a hydrofobizačním nátěrem 			
Odkaz na další dokumentaci -			
Poznámka -			
Foto

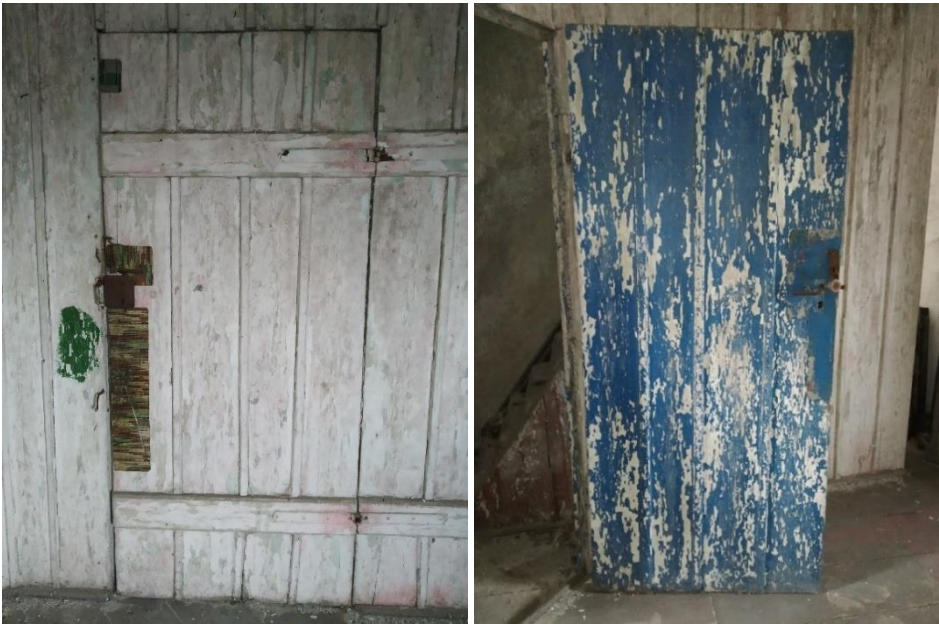
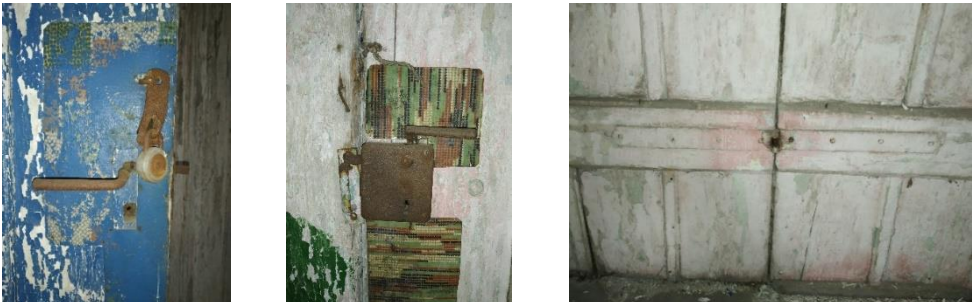
NÁZEV OBJEKTU Větrný mlýn	ČÍSLO PRVKU sTDL/201	NÁZEV PRVKU Vnitřní dveře	POLOHA 2NP
Popis prvku Jednokřídlé dřevěné vnitřní dveře, pravé. Křídlo prkenné se dvěma vodorovnými svlaky, spáry zalíštované. Dveře jsou osazeny v dřevěné příčce s prahem. Původ 1930-1932. Povrchová úprava: vnější líc – modrá barva, vnitřní líc – bílá malba (pod ní barva modrá) Kování: kovové závěsy, krabicový zámek, tzv. „myšák“, kovová petlice s okem pro visací zámek, visací zámek			
Dnešní stav Dřevo je zašlé, v zásadě technicky v pořádku. Kovové prvky vykazují povrchovou rez. Na křídle je patrné několik vrstev různě barevné malby / nátěru. Místa dřeva napadena hnilobou.			
Navrhované úpravy = ŘEMESLNÁ REPASE <ul style="list-style-type: none"> - Ruční očištění hrubých nečistot - Demontáž dveřního křídla, odstrojení kování - Repase kovových prvků - Částečná nebo úplná náhrada významně poškozených prvků - Ruční přebroušení smirkovým papírem - Ošetření biotickým nátěrem a povrchovým - vápenná líčka – lomená bílá. - Opětovná kompletace a osazení dveří

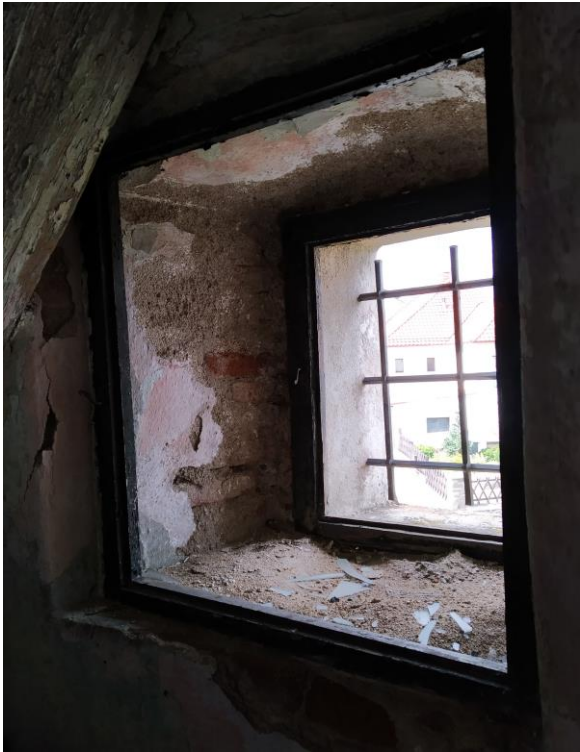
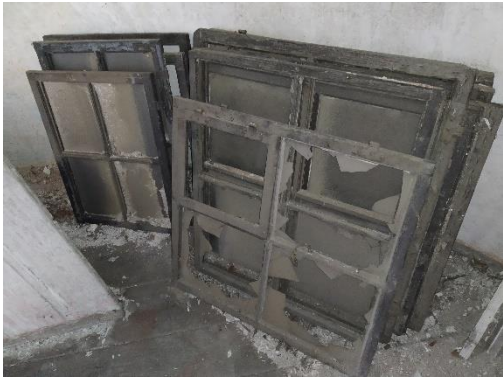
NÁZEV OBJEKTU Větrný mlýn	ČÍSLO PRVKU sTO/201	NÁZEV PRVKU Okno	POLOHA 2NP
Popis prvku <i>Vnitřní rovina:</i> Původ patrně 1930-1932. Rám: dřevěný obdélníkový, Kování: chybí Povrchová úprava: krycí nátěr – tmavozelená / hnědá barva (khaki), předtím modrá a slonová kost. <i>Vnější rovina:</i> Původ patrně 1930-1932. Rám: dřevěný obdélníkový, Kování: 2x typové závěsy, jednoduchý obrtlík Povrchová úprava: krycí nátěr – tmavozelená / hnědá barva (khaki), předtím modrá a slonová kost.			
Dnešní stav Krycí nátěr je degradovaný a odlupuje se, kovové prvky vykazují povrchovou rez.			
Navrhované úpravy = ŘEMESLNÁ REPASE <ul style="list-style-type: none"> - Ruční očištění hrubých nečistot, odstrojení kování, repase kovových prvků - Částečná nebo úplná náhrada významně poškozených prvků - Ruční přebroušení smirkovým papírem, ošetření vhodným nátěrem - Dohledání správných okenních křídel a následná repase (kování, povrch, nové zasklení – ručně tažené sklo tl. 4 mm) - Opětovná kompletace a osazení okenního křídla - Případné doplnění chybějícího kování vhodnou dobovou replikou - Nátěr krycí barvou, odstín šedomodrá (NCS S 5005 B20G, alternativně RAL 7000)

Odkaz na další dokumentaci -			
Poznámka Okno nekompletní, chybí okenní křídla. V objektu mlýna se nachází volně rozložených 9 ks křídel do vnějšího líce a 9ks okenních křídel do líce vnitřního. Křídla jsou členěna na 4 části. Stav křídel je různý, odlupující se barva a rozbité zasklení. Vzhledem ke stavu kování nelze křídla osadit a tím spolehlivě určit jejich původní pozici – toto půjde provést až po demontáži kování a očištění prvků. Součástí stavebního otvoru je dále prvek sZ/201 – kovářská mříž.			
Foto <div>

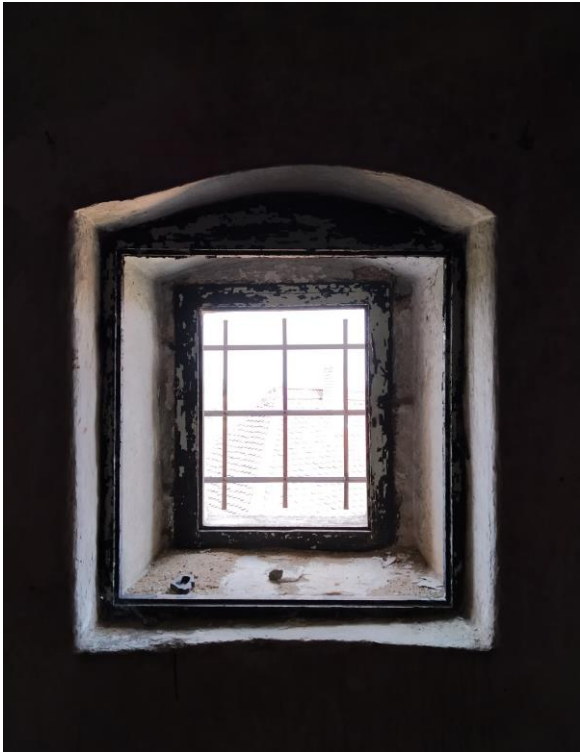
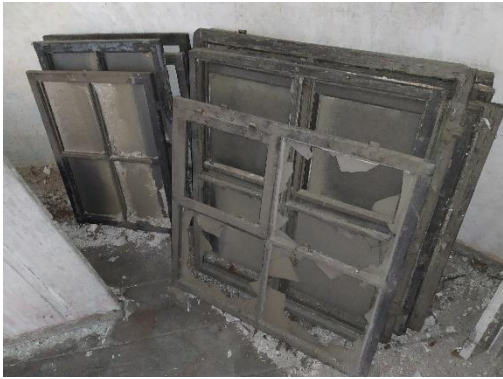
NÁZEV OBJEKTU Větrný mlýn	ČÍSLO PRVKU sTO/202	NÁZEV PRVKU Okno	POLOHA 2NP
Popis prvku <i>Vnitřní rovina:</i> Původ patrně 1930-1932. Rám: dřevěný obdélníkový, Kování: chybí Povrchová úprava: krycí nátěr – tmavozelená / hnědá barva (khaki), předtím modrá a slonová kost. <i>Vnější rovina:</i> Původ patrně 1930-1932. Rám: dřevěný obdélníkový, Kování: 2x typové závěsy, jednoduchý obrtlík Povrchová úprava: krycí nátěr – tmavozelená / hnědá barva (khaki), předtím modrá a slonová kost.			
Dnešní stav Krycí nátěr je degradovaný a odlupuje se, kovové prvky vykazují povrchovou rez.			
Navrhované úpravy = ŘEMESLNÁ REPASE <ul style="list-style-type: none"> - Ruční očištění hrubých nečistot, odstrojení kování, repase kovových prvků - Částečná nebo úplná náhrada významně poškozených prvků - Ruční přebroušení smirkovým papírem, ošetření vhodným nátěrem - Dohledání správných okenních křídel a následná repase (kování, povrch, nové zasklení – ručně tažené sklo tl. 4 mm) - Opětovná kompletace a osazení okenního křídla - Případné doplnění chybějícího kování vhodnou dobovou replikou - Nátěr krycí barvou, odstín šedomodrá (NCS S 5005 B20G, alternativně RAL 7000)

Odkaz na další dokumentaci -			
Poznámka Okno nekompletní, chybí okenní křídla. V objektu mlýna se nachází volně rozložených 9 ks křídel do vnějšího líce a 9ks okenních křídel do líce vnitřního. Křídla jsou členěna na 4 části. Stav křídel je různý, odlupující se barva a rozbité zasklení. Vzhledem ke stavu kování nelze křídla osadit a tím spolehlivě určit jejich původní pozici – toto půjde provést až po demontáži kování a očištění prvků. Součástí stavebního otvoru je dále prvek sZ/202 – kovářská mříž.			
Foto <div>

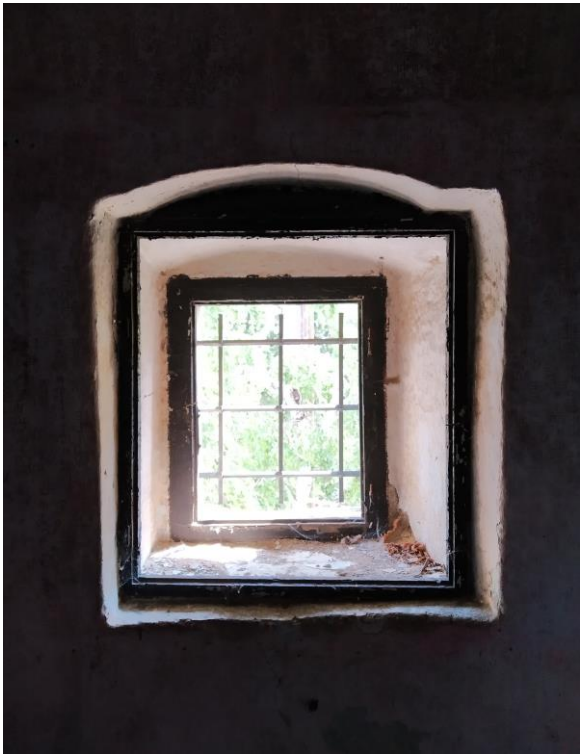
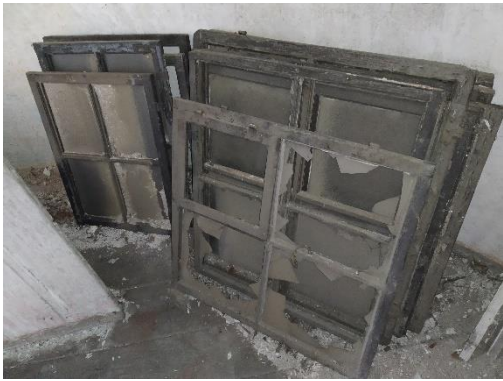
NÁZEV OBJEKTU Větrný mlýn	ČÍSLO PRVKU sTO/203	NÁZEV PRVKU Okno	POLOHA 2NP
Popis prvku <i>Vnitřní rovina:</i> Původ patrně 1930-1932. Rám: dřevěný obdélníkový, Kování: chybí Povrchová úprava: krycí nátěr – tmavozelená / hnědá barva (khaki), předtím modrá a slonová kost. <i>Vnější rovina:</i> Původ patrně 1930-1932. Rám: dřevěný obdélníkový, Kování: 2x typové závěsy, jednoduchý obrtlík Povrchová úprava: krycí nátěr – tmavozelená / hnědá barva (khaki), předtím modrá a slonová kost.			
Dnešní stav Krycí nátěr je degradovaný a odlupuje se, kovové prvky vykazují povrchovou rez.			
Navrhované úpravy = ŘEMESLNÁ REPASE <ul style="list-style-type: none"> - Ruční očištění hrubých nečistot, odstrojení kování, repase kovových prvků - Částečná nebo úplná náhrada významně poškozených prvků - Ruční přebroušení smirkovým papírem, ošetření vhodným nátěrem - Dohledání správných okenních křídel a následná repase (kování, povrch, nové zasklení – ručně tažené sklo tl. 4 mm) - Opětovná kompletace a osazení okenního křídla - Případné doplnění chybějícího kování vhodnou dobovou replikou - Nátěr krycí barvou, odstín šedomodrá (NCS S 5005 B20G, alternativně RAL 7000)

Odkaz na další dokumentaci -			
Poznámka Okno nekompletní, chybí okenní křídla. V objektu mlýna se nachází volně rozložených 9 ks křídel do vnějšího líce a 9ks okenních křídel do líce vnitřního. Křídla jsou členěna na 4 části. Stav křídel je různý, odlupující se barva a rozbité zasklení. Vzhledem ke stavu kování nelze křídla osadit a tím spolehlivě určit jejich původní pozici – toto půjde provést až po demontáži kování a očištění prvků. Součástí stavebního otvoru je dále prvek sZ/203 – kovářská mříž.			
Foto <div>

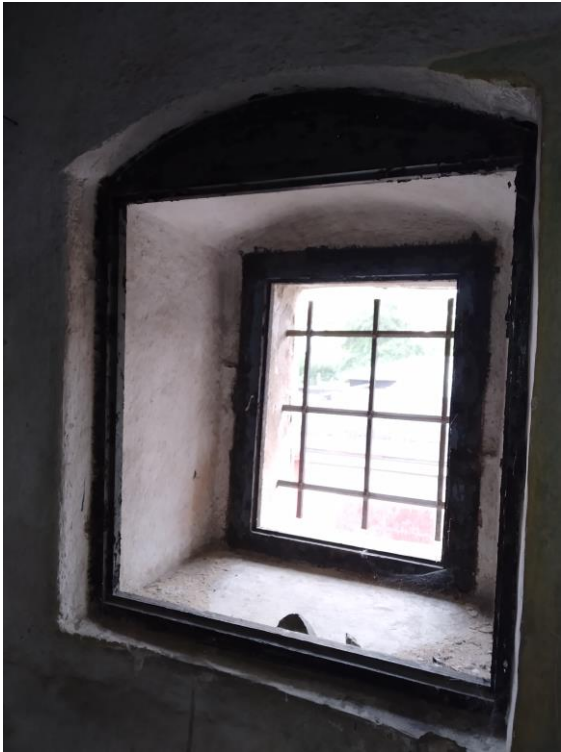
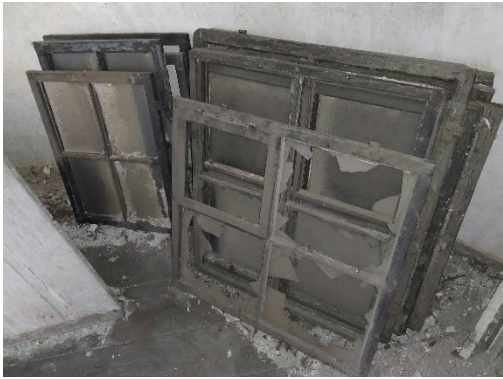
NÁZEV OBJEKTU Větrný mlýn	ČÍSLO PRVKU sTO/204	NÁZEV PRVKU Okno	POLOHA 2NP
Popis prvku <i>Vnitřní rovina:</i> Původ patrně 1930-1932. Rám: dřevěný obdélníkový, Kování: chybí Povrchová úprava: krycí nátěr – tmavozelená / hnědá barva (khaki), předtím modrá a slonová kost. <i>Vnější rovina:</i> Původ patrně 1930-1932. Rám: dřevěný obdélníkový, Kování: 2x typové závěsy, jednoduchý obrtlík Povrchová úprava: krycí nátěr – tmavozelená / hnědá barva (khaki), předtím modrá a slonová kost.			
Dnešní stav Krycí nátěr je degradovaný a odlupuje se, kovové prvky vykazují povrchovou rez.			
Navrhované úpravy = ŘEMESLNÁ REPASE <ul style="list-style-type: none"> - Ruční očištění hrubých nečistot, odstrojení kování, repase kovových prvků - Částečná nebo úplná náhrada významně poškozených prvků - Ruční přebroušení smirkovým papírem, ošetření vhodným nátěrem - Dohledání správných okenních křídel a následná repase (kování, povrch, nové zasklení – ručně tažené sklo tl. 4 mm) - Opětovná kompletace a osazení okenního křídla - Případné doplnění chybějícího kování vhodnou dobovou replikou - Nátěr krycí barvou, odstín šedomodrá (NCS S 5005 B20G, alternativně RAL 7000)

Odkaz na další dokumentaci -			
Poznámka Okno nekompletní, chybí okenní křídla. V objektu mlýna se nachází volně rozložených 9 ks křídel do vnějšího líce a 9ks okenních křídel do líce vnitřního. Křídla jsou členěna na 4 části. Stav křídel je různý, odlupující se barva a rozbité zasklení. Vzhledem ke stavu kování nelze křídla osadit a tím spolehlivě určit jejich původní pozici – toto půjde provést až po demontáži kování a očištění prvků. Součástí stavebního otvoru je dále prvek sZ/204 – kovářská mříž.			
Foto <div>

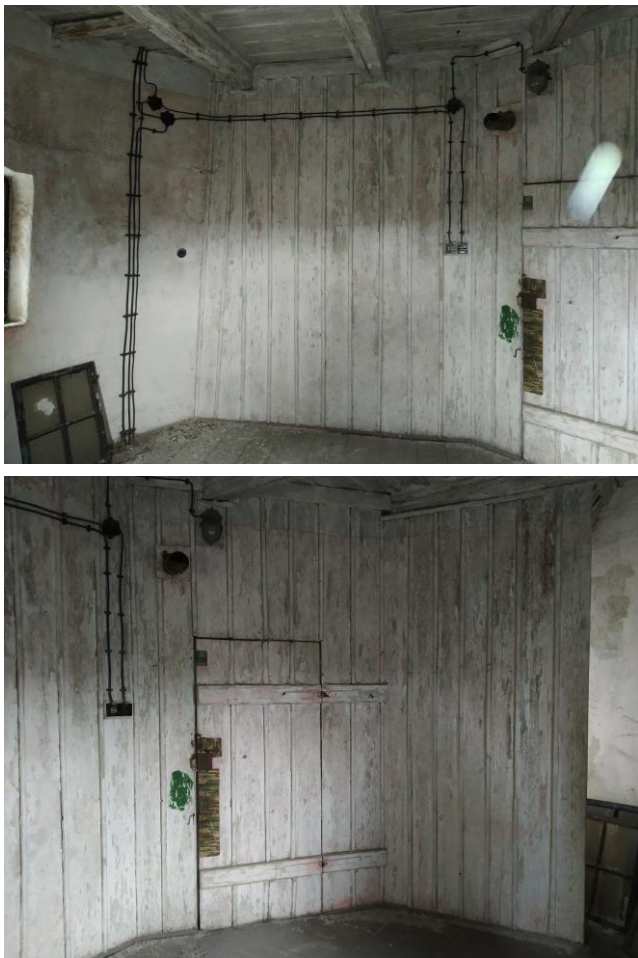
NÁZEV OBJEKTU Větrný mlýn	ČÍSLO PRVKU sT/201	NÁZEV PRVKU Dřevěná příčka	POLOHA 2NP
Popis prvku Dřevěná prkenná příčka, spáry zalištované. Původ 1930-1932. Povrchová úprava: vnější líc – modrá barva, vnitřní líc – bílá malba (pod ní barva modrá). Plocha ~ 15,2 m ² .			
Dnešní stav Dřevo je zašlé, technicky relativně v pořádku. Na příčce je patrné několik vrstev různě barevné malby. Malba se již téměř v celé ploše odloupala. Místy dřevo napadeno hnilobou.			
Navrhované úpravy = REPASE ŘEMESLNÁ <ul style="list-style-type: none"> - Ruční očištění hrubých nečistot, demontáž dveřního křídla - Demontáž elektrických rozvodů a přístrojů - Ruční přebroušení smirkovým papírem - Ošetření biotickým nátěrem (fungicidní a insekticidní prostředek) - Opatření povrchovým nátěrem - vápenná líčka – lomená bílá - Montáž nových rozvodů a přístrojů elektro 			
Odkaz na další dokumentaci Projekt elektro silnoproud a slaboproud

Poznámka Případné nálezy dalších prvků (věšáky, ručně kované hřebíky a pod.) budou zdokumentovány a na místě bude rozhodnuto o jejich případném dalším použití.			
Foto <div style="display: flex; flex-direction: column; align-items: center;">

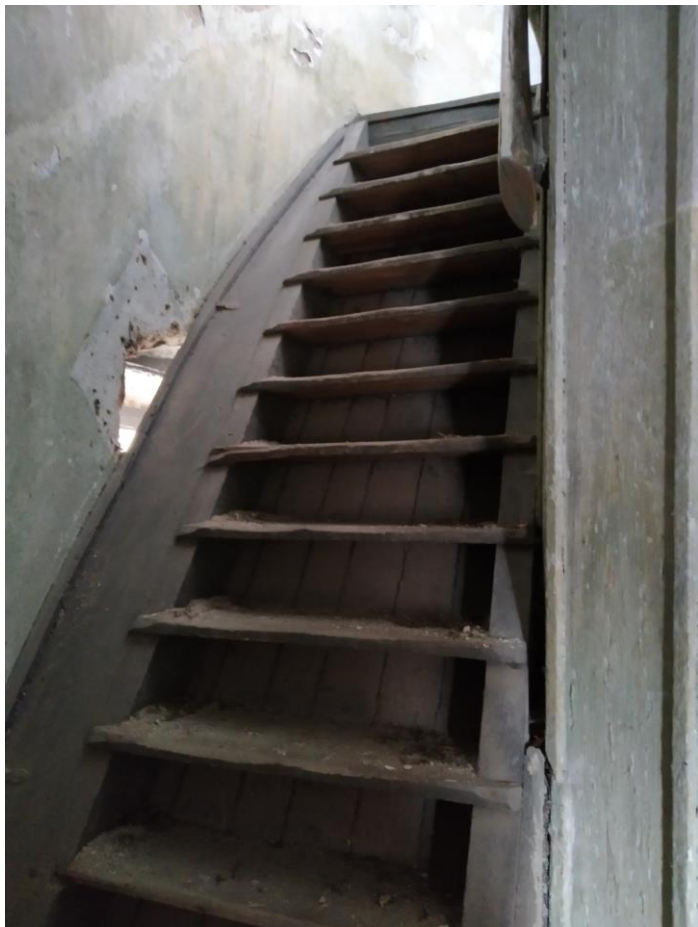
NÁZEV OBJEKTU Větrný mlýn	ČÍSLO PRVKU sT/202	NÁZEV PRVKU Dřevěné schodiště	POLOHA ze 2NP do 3NP
Popis prvku Dřevěné schodiště s podbitím a zalištovanými spárami. 17 schodišťových stupňů. Součástí schodiště je i dřevěné madlo kruhového průřezu. Původ 1930-1932. Povrchová úprava: seshora přebroušeno bez nátěru, zespodu malba			
Dnešní stav Dřevo je zašlé. Povrch stupňů je silně opotřeben ošlapaním. Ze spodního líce schodiště je patrné několik vrstev různě barevné malby, která se odlupuje.			
Navrhované úpravy = REPASE ŘEMESLNÁ <ul style="list-style-type: none"> - Ruční očištění hrubých nečistot - Ruční přebroušení smirkovým papírem - Ošetření vhodným transparentním biotickým přípravkem (fungicidní a insekticidní prostředek) - Napuštění horní strany schodiště bezbarvým voskovým olejem (alternativně fermeží) - Spodní stranu natřít shodně s výmalbou místnosti (vápenná líčka – lomená bílá) 			
Odkaz na další dokumentaci -

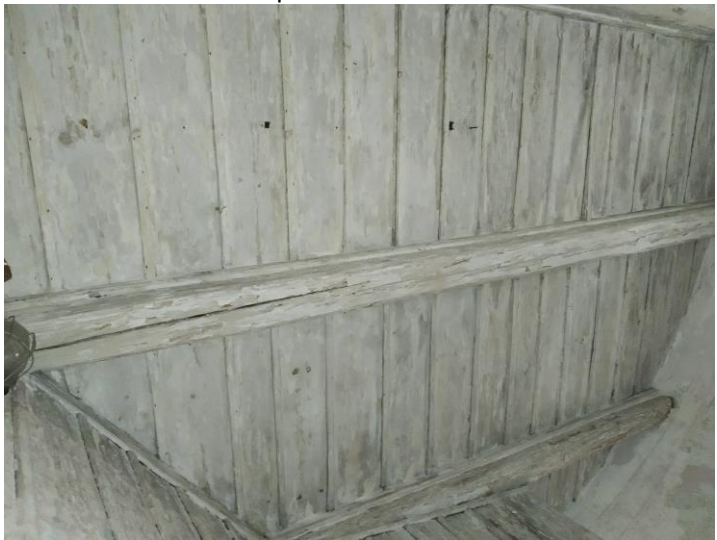
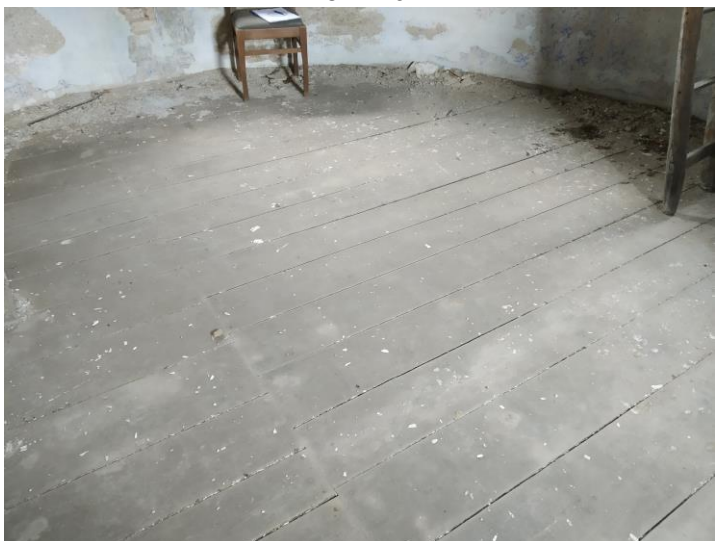
NÁZEV OBJEKTU Větrný mlýn	ČÍSLO PRVKU sT/203	NÁZEV PRVKU Trámový strop	POLOHA nad 2NP
Popis prvku Dřevěný trámový strop s fošnovým záklopem a zalištovanými spárami. Plocha ~ 19,9 m ² . Původ 1930-1932. Povrchová úprava: spodní líc – vápenná líčka, horní líc – bez nátěru (?)			
Dnešní stav Konstrukce stropu je značně znečištěna, technicky je strop relativně v pořádku.			
Navrhované úpravy = REPASE ŘEMESLNÁ <ul style="list-style-type: none"> - Ruční očištění hrubých nečistot - Ruční přebroušení smirkovým papírem - Ošetření vhodným transparentním biotickým nátěrem (fungicidní a insekticidní prostředek) - Následná povrchová úprava spodního líce vápennou líčkou – lomená bílá, horní líc opatřit podlahovým olejem 			
Odkaz na další dokumentaci -			
Poznámka -			
Foto <div style="display: flex; justify-content: space-around; align-items: flex-start;"> <div style="text-align: center;"> <p>Spodní líc:</p>

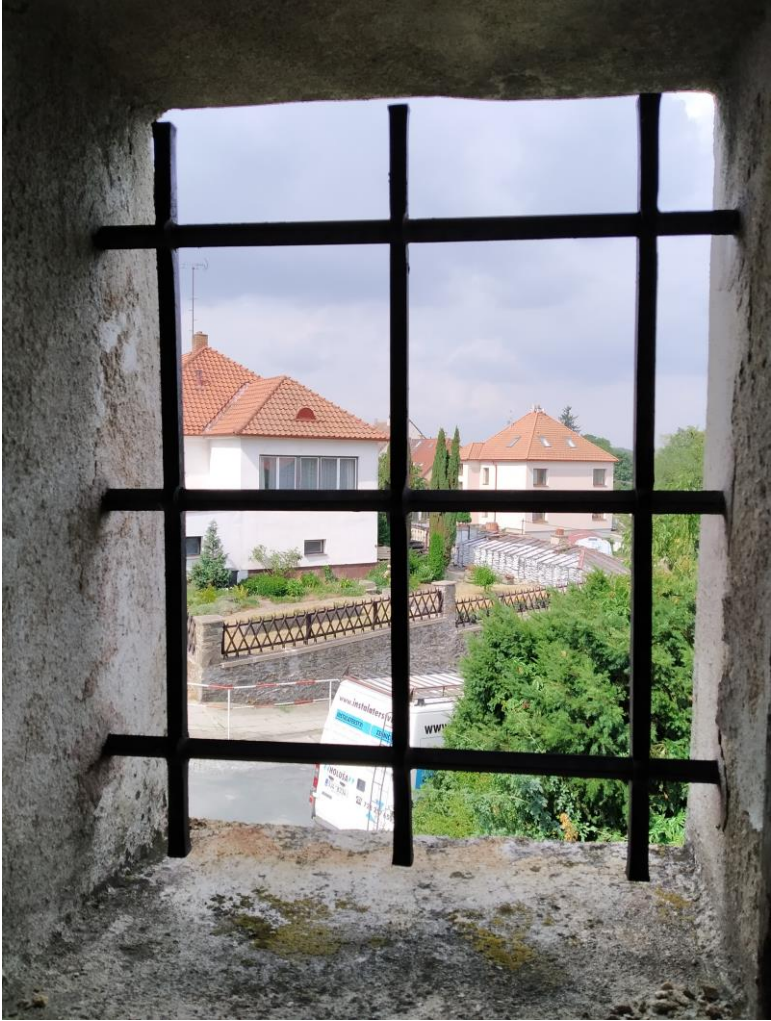
NÁZEV OBJEKTU Větrný mlýn	ČÍSLO PRVKU sZ/201	NÁZEV PRVKU Kovářská mříž	POLOHA 2NP
Popis prvku Kovářská provlěkaná mříž z hranatých prutů (~ 15/15 mm), osazená vodorovně. Pravděpodobné období vzniku přelom 20. a 21. století. Povrchová úprava: krycí nátěr, barva kovářská černá			
Dnešní stav Celkově v dobrém stavu, mechanicky nepoškozeno. Krycí nátěr místy opotřebován.			
Navrhované úpravy = REPASE ŘEMESLNÁ <ul style="list-style-type: none"> - Přebroušení rezavých míst - Očištění od nečistot způsobených stavebním provozem - Nový krycí nátěr – odstín kovářská černá 			
Odkaz na další dokumentaci -			
Poznámka -			
Foto

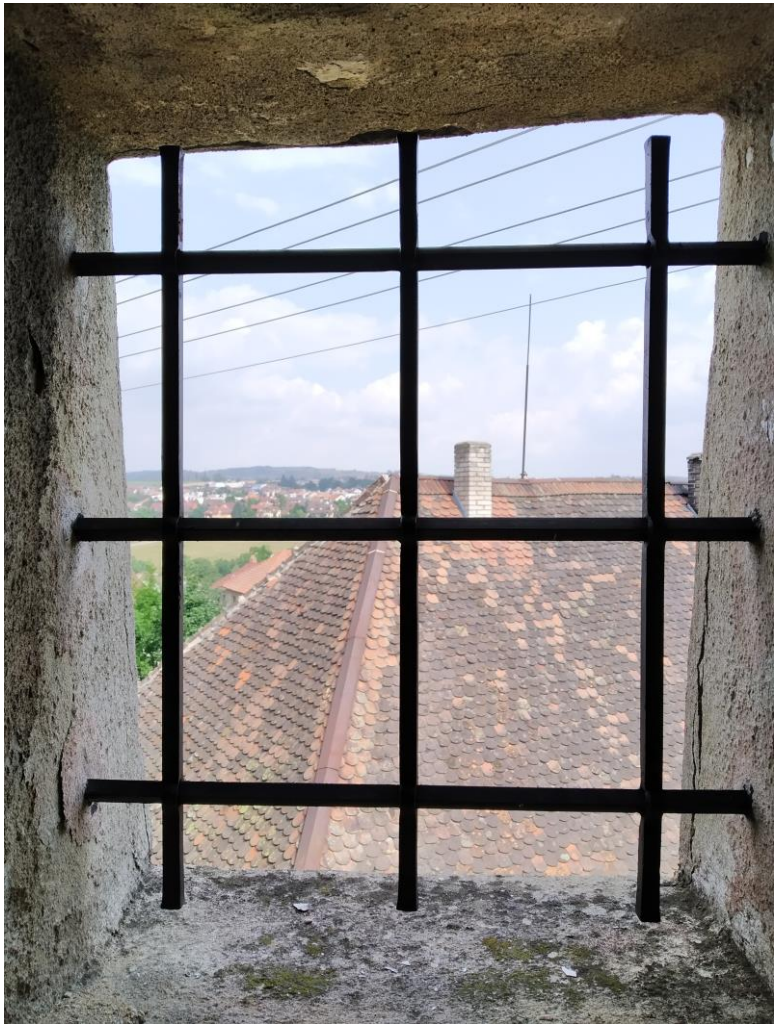
NÁZEV OBJEKTU Větrný mlýn	ČÍSLO PRVKU sZ/202	NÁZEV PRVKU Kovářská mříž	POLOHA 2NP
Popis prvku Kovářská provlékaná mříž z hranatých prutů (~ 15/15 mm), osazená vodorovně. Pravděpodobné období vzniku přelom 20. a 21. století. Povrchová úprava: krycí nátěr, barva kovářská černá			
Dnešní stav Celkově v dobrém stavu, mechanicky nepoškozeno. Krycí nátěr místy opotřebován.			
Navrhované úpravy = REPASE ŘEMESLNÁ <ul style="list-style-type: none"> - Přebroušení rezavých míst - Očištění od nečistot způsobených stavebním provozem - Nový krycí nátěr – odstín kovářská černá 			
Odkaz na další dokumentaci -			
Poznámka -			
Foto

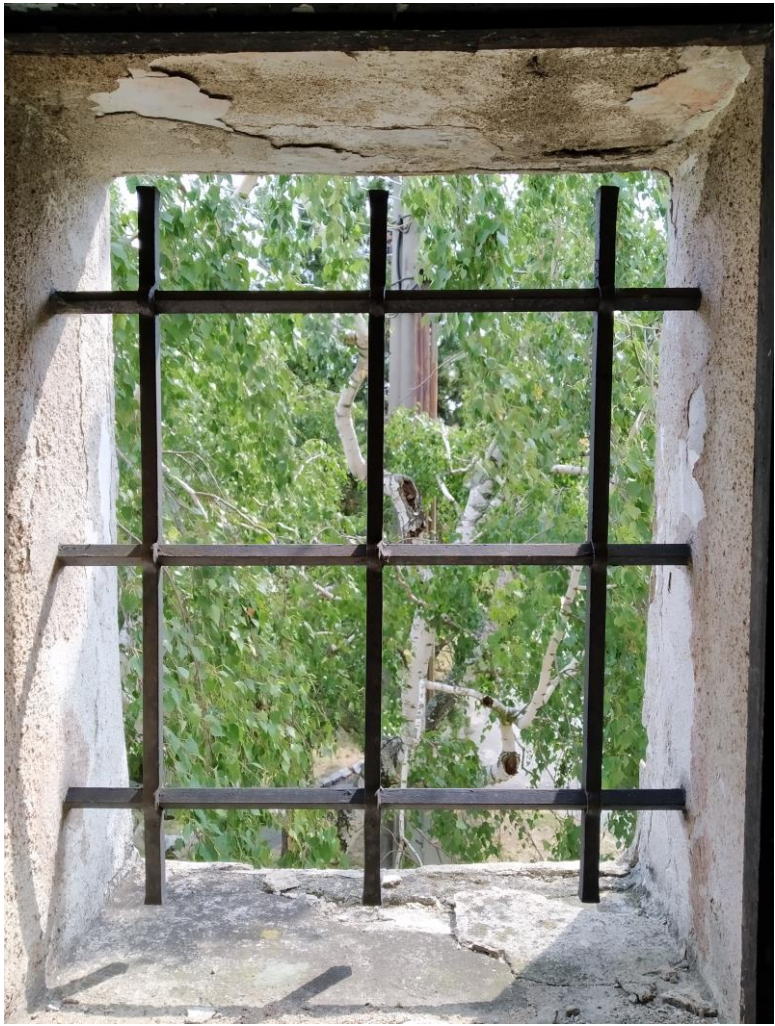
NÁZEV OBJEKTU Větrný mlýn	ČÍSLO PRVKU sZ/203	NÁZEV PRVKU Kovářská mříž	POLOHA 2NP
Popis prvku Kovářská provlékaná mříž z hranatých prutů (~ 15/15 mm), osazená vodorovně. Pravděpodobné období vzniku přelom 20. a 21. století. Povrchová úprava: krycí nátěr, barva kovářská černá			
Dnešní stav Celkově v dobrém stavu, mechanicky nepoškozeno. Krycí nátěr místy opotřebován.			
Navrhované úpravy = REPASE ŘEMESLNÁ <ul style="list-style-type: none"> - Přebroušení rezavých míst - Očištění od nečistot způsobených stavebním provozem - Nový krycí nátěr – odstín kovářská černá 			
Odkaz na další dokumentaci -			
Poznámka -			
Foto

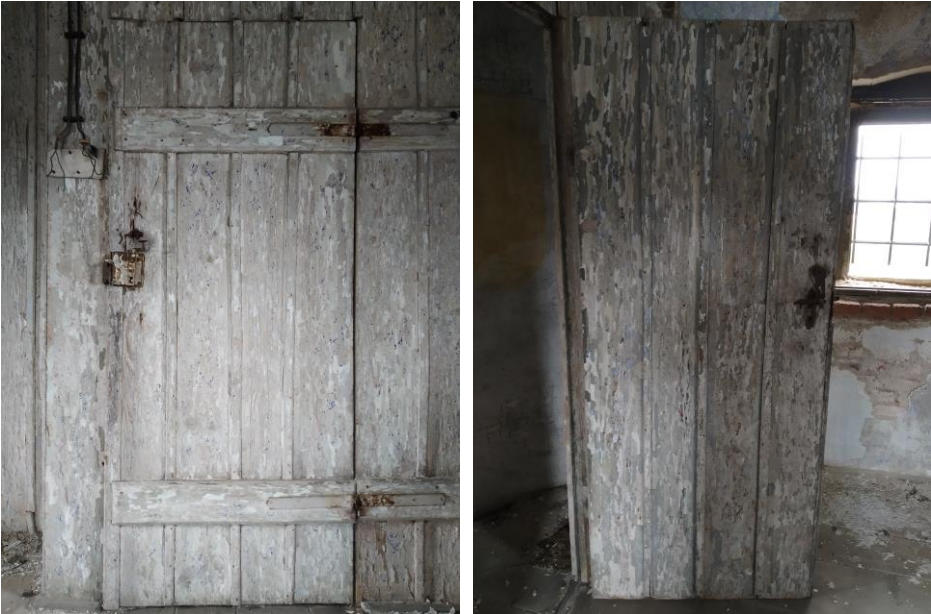
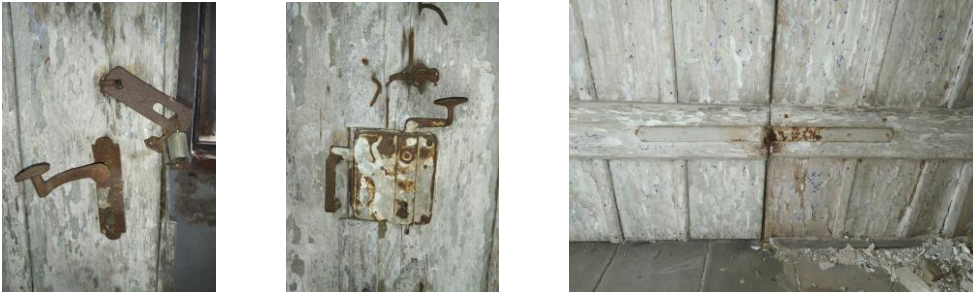
NÁZEV OBJEKTU Větrný mlýn	ČÍSLO PRVKU sTDP/301	NÁZEV PRVKU Vnitřní dveře	POLOHA 3NP
Popis prvku Jednokřídlé dřevěné vnitřní dveře, pravé. Křídlo prkenné se dvěma vodorovnými svlaky, spáry zalíštované. Dveře jsou osazeny v dřevěné příčce s prahem. Původ 1930-1932. Povrchová úprava: vnější líc – modrá barva, vnitřní líc – bílá malba (pod ní barva modrá) Kování: kovové závěsy, krabicový zámek, tzv. „myšák“, kovová petlice s okem pro visací zámek, visací zámek			
Dnešní stav Dřevo je zašlé, technicky v relativním pořádku. Kovové prvky vykazují povrchovou rez. Na křídle je patrné několik vrstev různě barevné malby / nátěru.			
Navrhované úpravy = ŘEMESLNÁ REPASE <ul style="list-style-type: none"> - Ruční očištění hrubých nečistot - Demontáž dveřního křídla, odstojení kování - Repase zachovaných tvarově vhodných kovových prvků (klika, myšák, panty) - Ruční přebroušení smirkovým papírem - Ošetření biotickým nátěrem a povrchovým - vápenná líčka – lomená bílá. - Opětovná kompletace kování - Osazení dveří

Odkaz na další dokumentaci -			
Poznámka O případně demontáži či náhradě novodobého kování bude rozhodnuto přímo na místě.			
Foto <div>

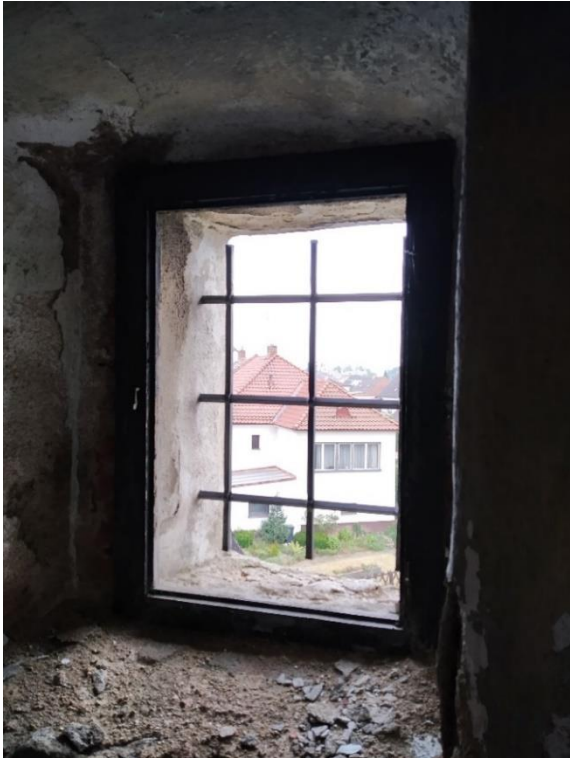
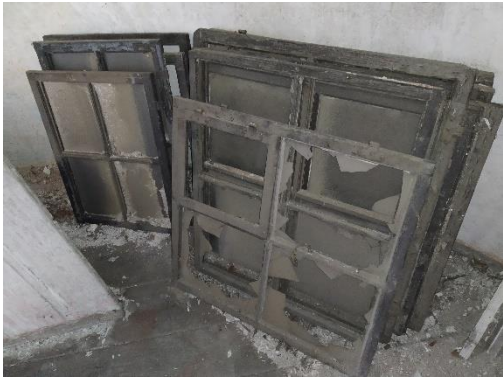
NÁZEV OBJEKTU Větrný mlýn	ČÍSLO PRVKU sTO/301	NÁZEV PRVKU Okno	POLOHA 3NP
Popis prvku Jednoduché dřevěné okno ve špaletě, původ nejednoznačný, buď 1930-1932 nebo 70. léta 20. st. - Rám: dřevěný obdélníkový - Kování: jednoduchý obrtlík, 2x typové závěsy - Povrchová úprava: krycí nátěr – tmavě zelená / hnědá barva (khaki)			
Dnešní stav Krycí nátěr je degradovaný a odlupuje se, kovové prvky obsahují povrchovou rez.			
Navrhované úpravy = REPASE ŘEMESLNÁ - Ruční očištění hrubých nečistot, odstrojení kování, repase kovových prvků - Částečná nebo úplná náhrada významně poškozených prvků - Ruční přebroušení smirkovým papírem, ošetření vhodným nátěrem - Dohledání správných okenních křídel a následná repase (kování, povrch, nové zasklení – ručně tažené sklo tl. 4 mm) - Opětovná kompletace a osazení okenního křídla - Případné doplnění chybějícího kování vhodnou dobovou replikou - Nátěr krycí barvou, odstín šedomodrá (NCS S 5005 B20G, alternativně RAL 7000)

Odkaz na další dokumentaci -			
Poznámka Okno nekompletní, okenní křídlo vysazeno. V objektu mlýna se nachází volně rozložených 9ks křídel do vnějšího líce a 9ks okenních křídel do líce vnitřního. Křídla jsou členěna na 4 části. Stav křídel je různý, odlupující se barva a rozbité zasklení. Součástí stavebního otvoru je dále prvek sZ/301 – kovářská mříž.			
Foto <div>

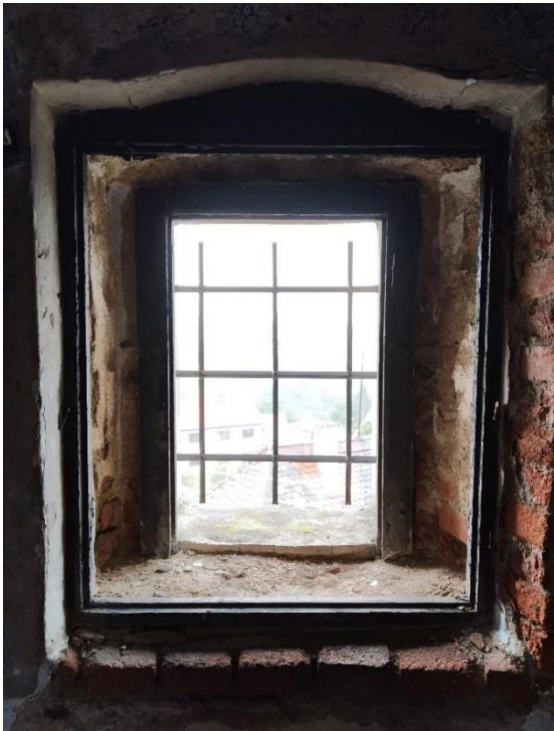
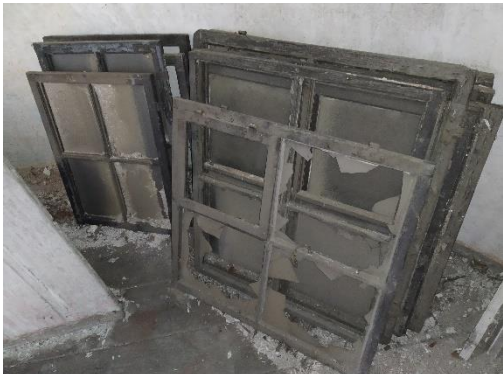
NÁZEV OBJEKTU Větrný mlýn	ČÍSLO PRVKU sTO/302	NÁZEV PRVKU Okno	POLOHA 3NP
Popis prvku <i>Vnitřní rovina:</i> Původ patrně 1930-1932. Rám: dřevěný obdélníkový, Kování: chybí Povrchová úprava: krycí nátěr – tmavozelená / hnědá barva (khaki), předtím modrá a slonová kost. <i>Vnější rovina:</i> Původ patrně 1930-1932. Rám: dřevěný obdélníkový, Kování: 2x typové závěsy, jednoduchý obrtlík Povrchová úprava: krycí nátěr – tmavozelená / hnědá barva (khaki), předtím modrá a slonová kost.			
Dnešní stav Krycí nátěr je degradovaný a odlupuje se, kovové prvky obsahují povrchovou rez. Na vnější rovině chybí část rámu.			
Navrhované úpravy = ŘEMESLNÁ REPASE <ul style="list-style-type: none"> - Ruční očištění hrubých nečistot, odstojení kování, repase kovových prvků - Částečná nebo úplná náhrada významně poškozených prvků - Ruční přebroušení smirkovým papírem, ošetření vhodným nátěrem - Dohledání správných okenních křídel a následná repase (kování, povrch, nové zasklení – ručně tažené sklo tl. 4 mm) - Opětovná kompletace a osazení okenního křídla - Případné doplnění chybějícího kování vhodnou dobovou replikou - Nátěr krycí barvou, odstín šedomodrá (NCS S 5005 B20G, alternativně RAL 7000)

Odkaz na další dokumentaci -			
Poznámka Okno nekompletní, chybí okenní křídla. V objektu mlýna se nachází volně rozložených 9 ks křídel do vnějšího líce a 9 ks okenních křídel do líce vnitřního. Křídla jsou členěna na 4 části. Stav křídel je různý, odlupující se barva a rozbité zasklení. Vzhledem ke stavu kování nelze křídla osadit a tím spolehlivě určit jejich původní pozici – toto půjde provést až po demontáži kování a očištění prvků. Součástí stavebního otvoru je dále prvek sZ/302 – kovářská mříž.			
Foto <div>

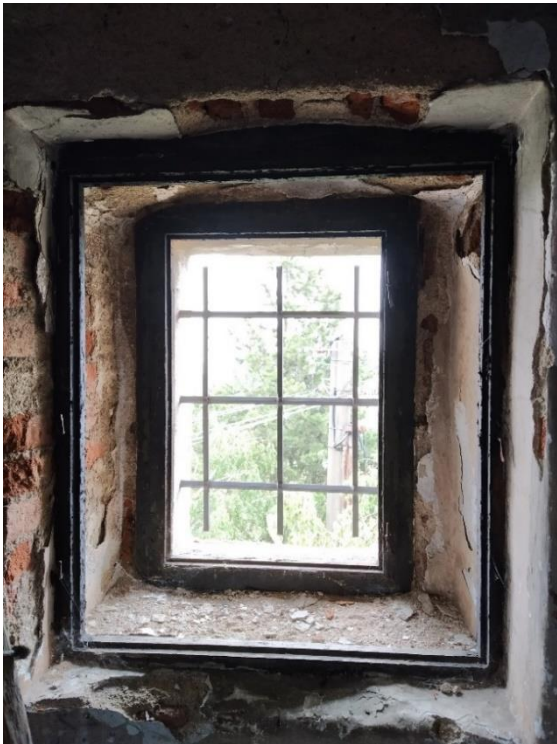
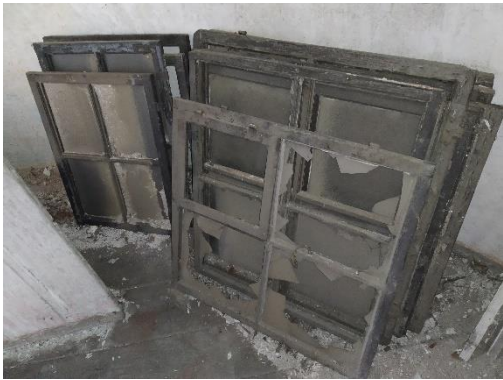
NÁZEV OBJEKTU Větrný mlýn	ČÍSLO PRVKU sTO/303	NÁZEV PRVKU Okno	POLOHA 3NP
Popis prvku <i>Vnitřní rovina:</i> Původ patrně 1930-1932. Rám: dřevěný obdélníkový, Kování: chybí Povrchová úprava: krycí nátěr – tmavozelená / hnědá barva (khaki), předtím modrá a slonová kost. <i>Vnější rovina:</i> Původ patrně 1930-1932. Rám: dřevěný obdélníkový, Kování: 2x typové závěsy, jednoduchý obrtlík Povrchová úprava: krycí nátěr – tmavozelená / hnědá barva (khaki), předtím modrá a slonová kost.			
Dnešní stav Krycí nátěr je degradovaný a odlupuje se, kovové prvky obsahují povrchovou rez.			
Navrhované úpravy = ŘEMESLNÁ REPASE <ul style="list-style-type: none"> - Ruční očištění hrubých nečistot, odstrojení kování, repase kovových prvků - Částečná nebo úplná náhrada významně poškozených prvků - Ruční přebroušení smirkovým papírem, ošetření vhodným nátěrem - Dohledání správných okenních křídel a následná repase (kování, povrch, nové zasklení – ručně tažené sklo tl. 4 mm) - Opětovná kompletace a osazení okenního křídla - Případné doplnění chybějícího kování vhodnou dobovou replikou - Nátěr krycí barvou, odstín šedomodrá (NCS S 5005 B20G, alternativně RAL 7000)

Odkaz na další dokumentaci -			
Poznámka Okno nekompletní, chybí okenní křídla. V objektu mlýna se nachází volně rozložených 9 ks křídel do vnějšího líce a 9ks okenních křídel do líce vnitřního. Křídla jsou členěna na 4 části. Stav křídel je různý, odlupující se barva a rozbité zasklení. Vzhledem ke stavu kování nelze křídla osadit a tím spolehlivě určit jejich původní pozici – toto půjde provést až po demontáži kování a očištění prvků. Součástí stavebního otvoru je dále prvek sZ/303 – kovářská mříž.			
Foto <div>

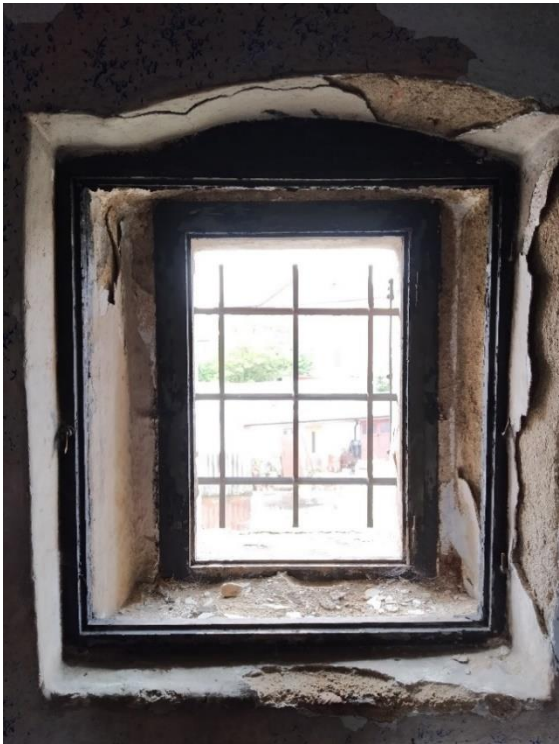
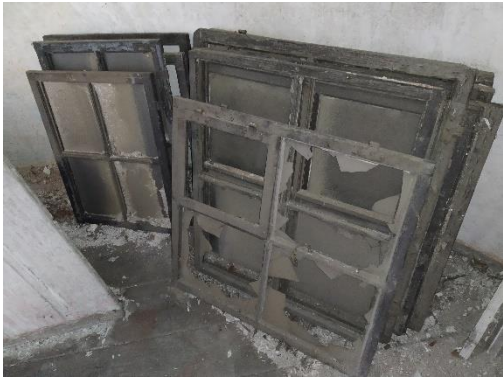
NÁZEV OBJEKTU Větrný mlýn	ČÍSLO PRVKU sTO/304	NÁZEV PRVKU Okno	POLOHA 3NP
Popis prvku <i>Vnitřní rovina:</i> Původ patrně 1930-1932. Rám: dřevěný obdélníkový, Kování: chybí Povrchová úprava: krycí nátěr – tmavozelená / hnědá barva (khaki), předtím modrá a slonová kost. <i>Vnější rovina:</i> Původ patrně 1930-1932. Rám: dřevěný obdélníkový, Kování: 2x typové závěsy, jednoduchý obrtlík Povrchová úprava: krycí nátěr – tmavozelená / hnědá barva (khaki), předtím modrá a slonová kost.			
Dnešní stav Krycí nátěr je degradovaný a odlupuje se, kovové prvky obsahují povrchovou rez.			
Navrhované úpravy = ŘEMESLNÁ REPASE <ul style="list-style-type: none"> - Ruční očištění hrubých nečistot, odstrojení kování, repase kovových prvků - Částečná nebo úplná náhrada významně poškozených prvků - Ruční přebroušení smirkovým papírem, ošetření vhodným nátěrem - Dohledání správných okenních křídel a následná repase (kování, povrch, nové zasklení – ručně tažené sklo tl. 4 mm) - Opětovná kompletace a osazení okenního křídla - Případné doplnění chybějícího kování vhodnou dobovou replikou - Nátěr krycí barvou, odstín šedomodrá (NCS S 5005 B20G, alternativně RAL 7000)

Odkaz na další dokumentaci -			
Poznámka Okno nekompletní, chybí okenní křídla. V objektu mlýna se nachází volně rozložených 9 ks křídel do vnějšího líce a 9ks okenních křídel do líce vnitřního. Křídla jsou členěna na 4 části. Stav křídel je různý, odlupující se barva a rozbité zasklení. Vzhledem ke stavu kování nelze křídla osadit a tím spolehlivě určit jejich původní pozici – toto půjde provést až po demontáži kování a očištění prvků. Součástí stavebního otvoru je dále prvek sZ/304 – kovářská mříž.			
Foto <div>

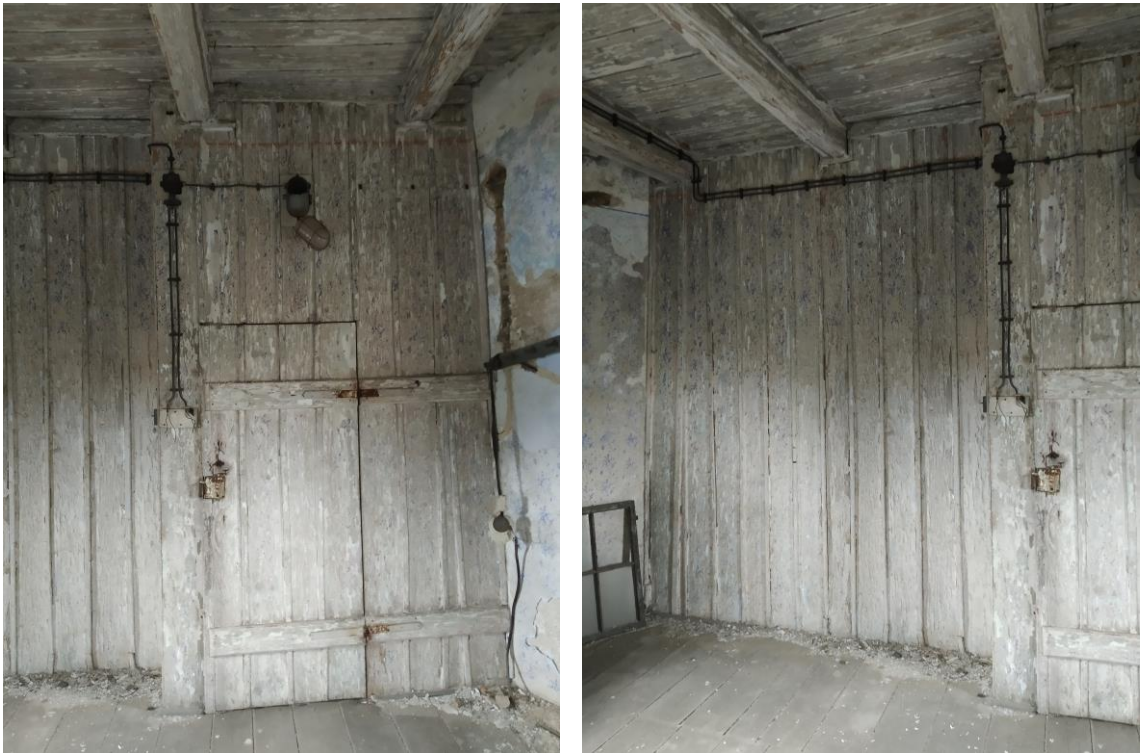
NÁZEV OBJEKTU Větrný mlýn	ČÍSLO PRVKU sT/301	NÁZEV PRVKU Dřevěná příčka	POLOHA 3NP
Popis prvku Dřevěná prkenná příčka se zalištovanými spárami. Plocha ~ 13,3 m ² . Původ 1930-1932. Povrchová úprava: vápenná líčka			
Dnešní stav Dřevo je zašlé. Na příčce je patrné několik vrstev různě barevné výmalby. Malba se již téměř v celé ploše odloupala. Místy dřevo napadeno hnilobou.			
Navrhované úpravy = REPASE ŘEMESLNÁ <ul style="list-style-type: none"> - Ruční očištění hrubých nečistot, demontáž dvevního křídla - Demontáž elektrických rozvodů a přístrojů - Ruční přebroušení smirkovým papírem - Ošetření biotickým nátěrem (fungicidní a insekticidní prostředek) - Opatření povrchovým nátěrem - vápenná líčka – lomená bílá - Montáž nových rozvodů a přístrojů elektro 			
Odkaz na další dokumentaci -			
Poznámka Případné nálezy dalších prvků (věšáky, hřebíky apod.) budou zdokumentovány a na místě bude rozhodnuto o jejich případném dalším použití.
