NÁVRH REPASE STÁVAJÍCÍCH PRVKŮ

Akce: Oprava a využití větrného mlýna v Třebíči – Borovině

Investor: Město Třebíč,
Karlovo nám. 104/55, 674 01 Třebíč

Datum: listopad 2019

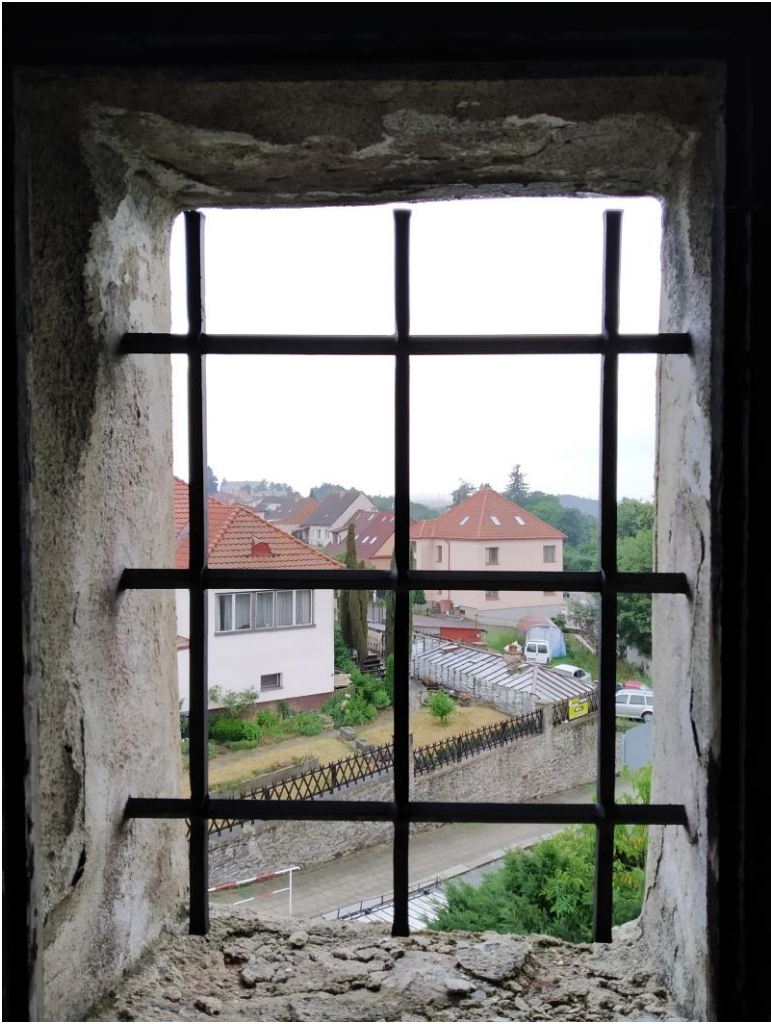
NÁZEV OBJEKTU Větrný mlýn	ČÍSLO PRVKU sZ/301	NÁZEV PRVKU Kovářská mříž	POLOHA 3NP
Popis prvku Kovářská provlékaná mříž z hranatých prutů (~ 15/15 mm), osazená vodorovně. Pravděpodobné období vzniku přelom 20. a 21. století. Povrchová úprava: krycí nátěr, barva černá			
Dnešní stav Celkově v dobrém stavu, mechanicky nepoškozeno. Krycí nátěr místy opotřebován.			
Navrhované úpravy = ŘEMESLNÁ REPASE <ul style="list-style-type: none"> - Přebroušení rezavých míst - Očištění od nečistot způsobených stavebním provozem - Nový krycí nátěr – odstín kovářská čern 			
Odkaz na další dokumentaci -			
Poznámka -			
Foto

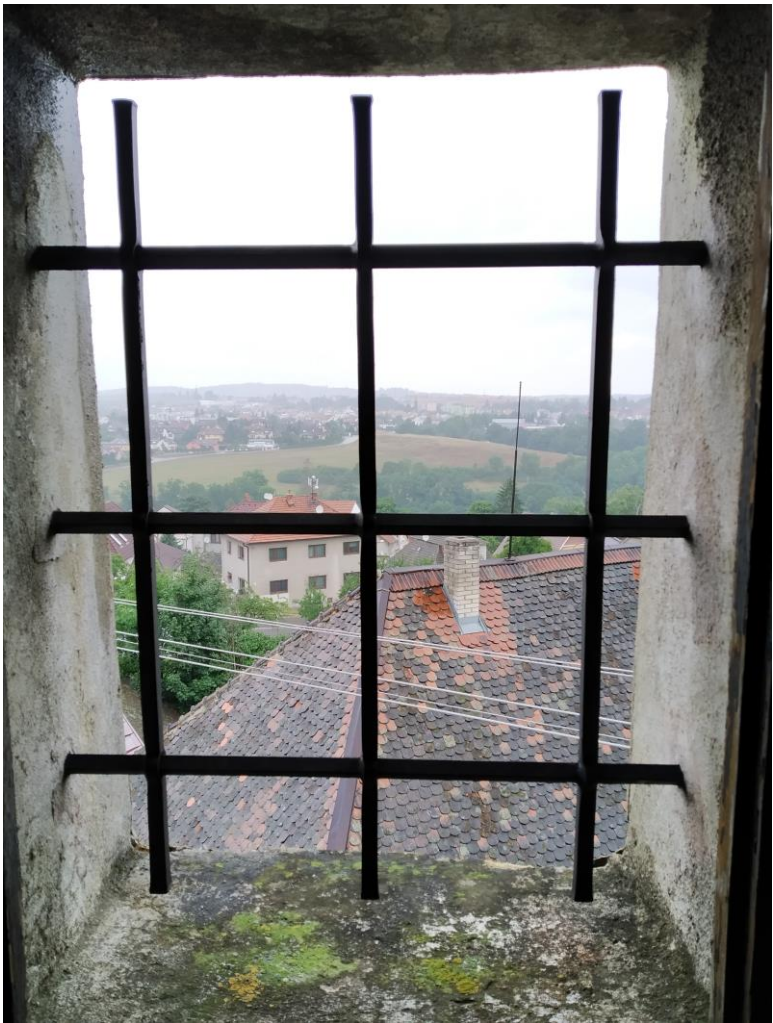
NÁZEV OBJEKTU Větrný mlýn	ČÍSLO PRVKU sZ/302	NÁZEV PRVKU Kovářská mříž	POLOHA 3NP
Popis prvku Kovářská provlékaná mříž z hranatých prutů (~ 15/15 mm), osazená vodorovně. Pravděpodobné období vzniku přelom 20. a 21. století. Povrchová úprava: krycí nátěr, barva černá			
Dnešní stav Celkově v dobrém stavu, mechanicky nepoškozeno. Krycí nátěr místy opotřebován.			
Navrhované úpravy = ŘEMESLNÁ REPASE <ul style="list-style-type: none"> - Přebroušení rezavých míst - Očištění od nečistot způsobených stavebním provozem - Nový krycí nátěr – odstín kovářská čern 			
Odkaz na další dokumentaci -			
Poznámka -			
Foto

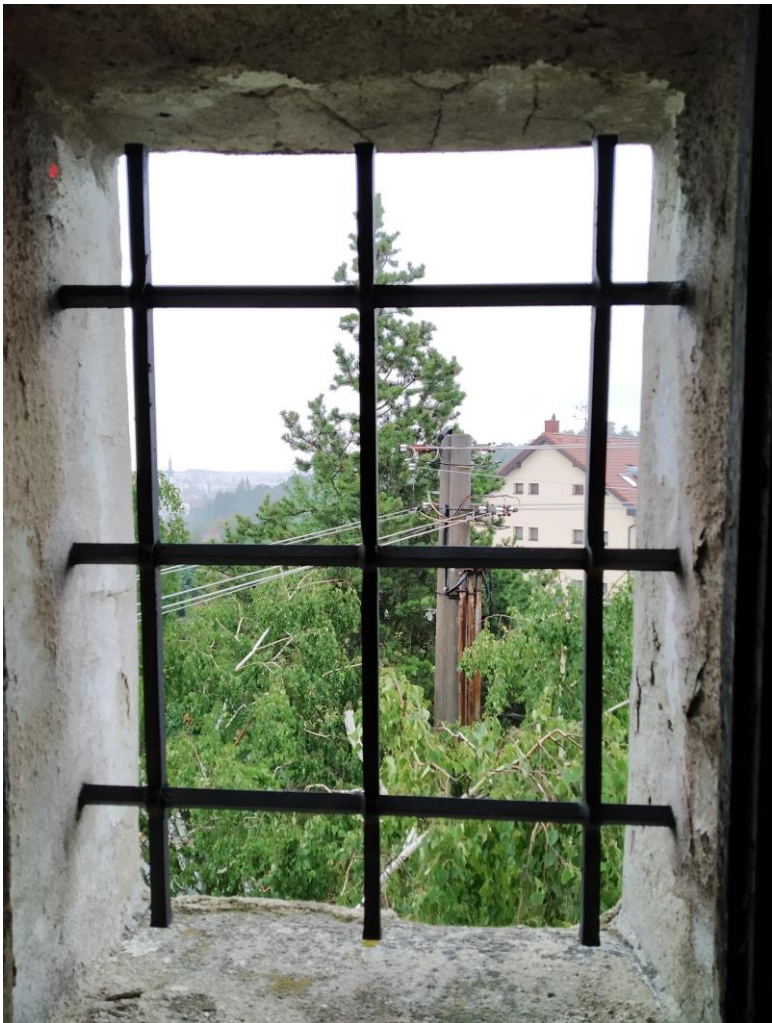
NÁZEV OBJEKTU Větrný mlýn	ČÍSLO PRVKU sZ/303	NÁZEV PRVKU Kovářská mříž	POLOHA 3NP
Popis prvku Kovářská provlékaná mříž z hranatých prutů (~ 15/15 mm), osazená vodorovně. Pravděpodobné období vzniku přelom 20. a 21. století. Povrchová úprava: krycí nátěr, barva černá			
Dnešní stav Celkově v dobrém stavu, mechanicky nepoškozeno. Krycí nátěr místy opotřebován.			
Navrhované úpravy = ŘEMESLNÁ REPASE <ul style="list-style-type: none"> - Přebroušení rezavých míst - Očištění od nečistot způsobených stavebním provozem - Nový krycí nátěr – odstín kovářská černá 			
Odkaz na další dokumentaci -			
Poznámka -			
Foto

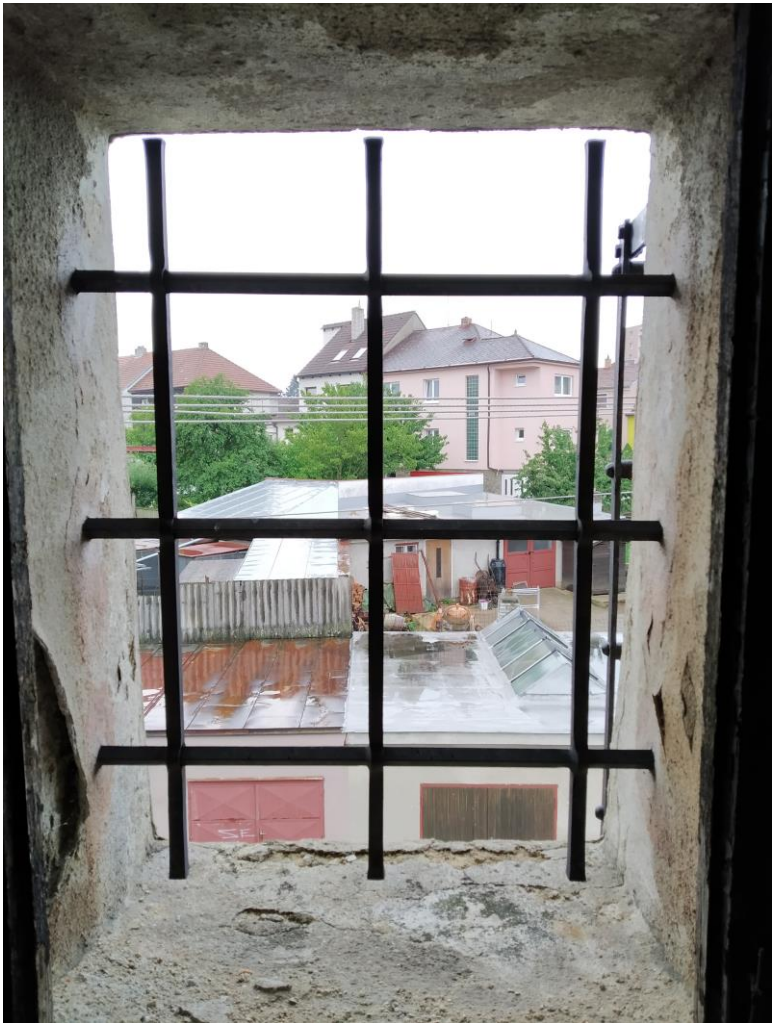
NÁZEV OBJEKTU Větrný mlýn	ČÍSLO PRVKU sZ/304	NÁZEV PRVKU Kovářská mříž	POLOHA 3NP
Popis prvku Kovářská provlékaná mříž z hranatých prutů (~ 15/15 mm), osazená vodorovně. Pravděpodobné období vzniku přelom 20. a 21. století. Povrchová úprava: krycí nátěr, barva černá			
Dnešní stav Celkově v dobrém stavu, mechanicky nepoškozeno. Krycí nátěr místy opotřebován.			
Navrhované úpravy = ŘEMESLNÁ REPASE <ul style="list-style-type: none"> - Přebroušení rezavých míst - Očištění od nečistot způsobených stavebním provozem - Nový krycí nátěr – odstín kovářská čerň 			
Odkaz na další dokumentaci -			
Poznámka -			
Foto

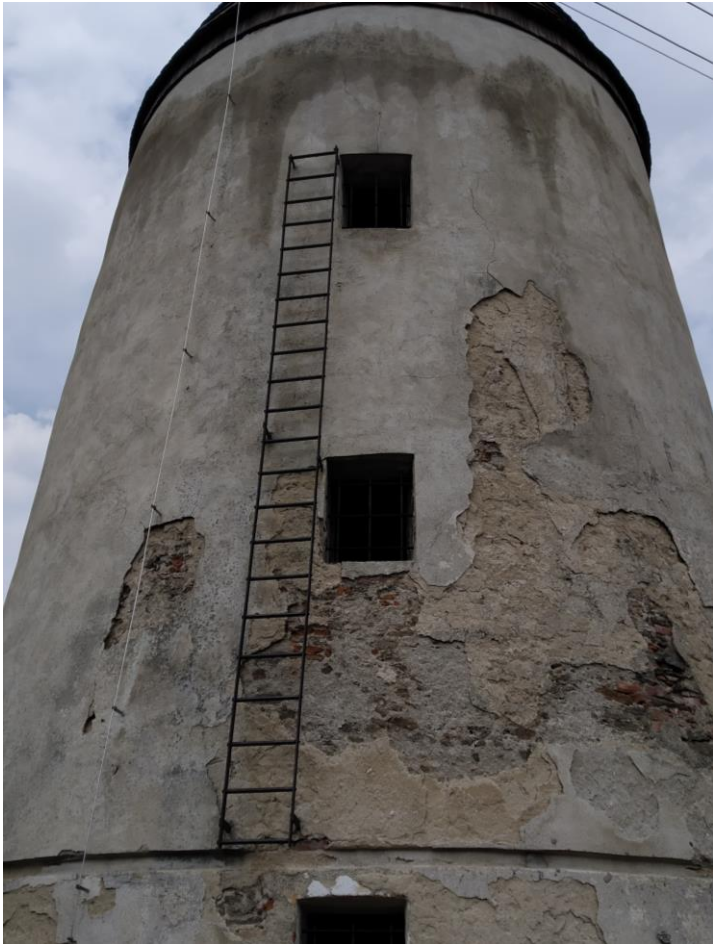
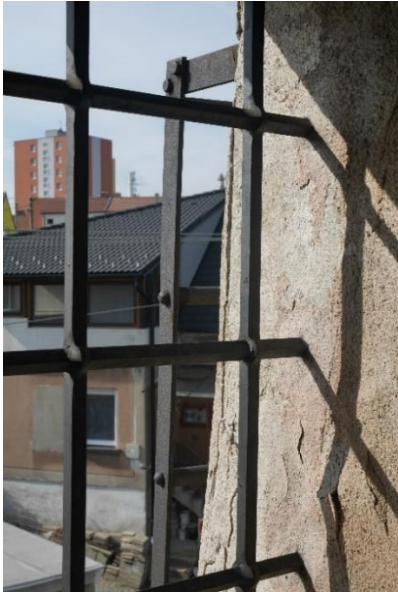
NÁZEV OBJEKTU Větrný mlýn	ČÍSLO PRVKU sZ/305	NÁZEV PRVKU Venkovní žebřík	POLOHA 2NP, 3NP
Popis prvku Kovový exteriérový žebřík se 22 příčlemi, připevněný na obvodovou stěnu. Pravděpodobné období vzniku v 30. letech 20. století. Povrchová úprava: krycí nátěr, barva černá			
Dnešní stav Celkově v dobrém stavu, mechanicky nepoškozeno. Krycí nátěr místy opotřebován.			
Navrhované úpravy = REPASE ŘEMESLNÁ <ul style="list-style-type: none"> - Demontáž žebříku a odvoz do dílny - Očištění od nečistot a revize spojů - Přebroušení plochy komplet - Nový krycí nátěr – odstín kovářská čern - Zpětná montáž na místo, barevné retuše 			
Odkaz na další dokumentaci -			
Poznámka -			
Foto <div>
