FOTODOKUMENTACE STÁVAJÍCÍHO STAVU STROPNÍCH KONSTRUKCÍ

zodpovědný projektant	Ing. arch. Petr Řehořka		
autor	Ing. arch. Petr Řehořka		
vypracoval	Ing. Martin Blažek		
investor	Město Třebíč, Karlovo nám. 104/55, 674 01 Třebíč	část	
místo stavby	parc. č. st. 578 (č. p. 190), 528/1, k. ú. Třebíč [769738]	D.1.1 Architektonicko–stavební řešení	
název stavby	OPRAVA A VYUŽITÍ VĚTRNÉHO MLÝNA V TŘEBÍČI - BOROVINĚ		
stavební objekt	SO 01 Větrný mlýn	formát	2 A4
obsah	FOTODOKUMENTACE STÁVAJÍCÍHO STAVU STROPNÍCH KONSTRUKCÍ	datum	11/2019
		stupeň PD	DPS
		měřítko	č. výkresu
		-	D.1.1.43

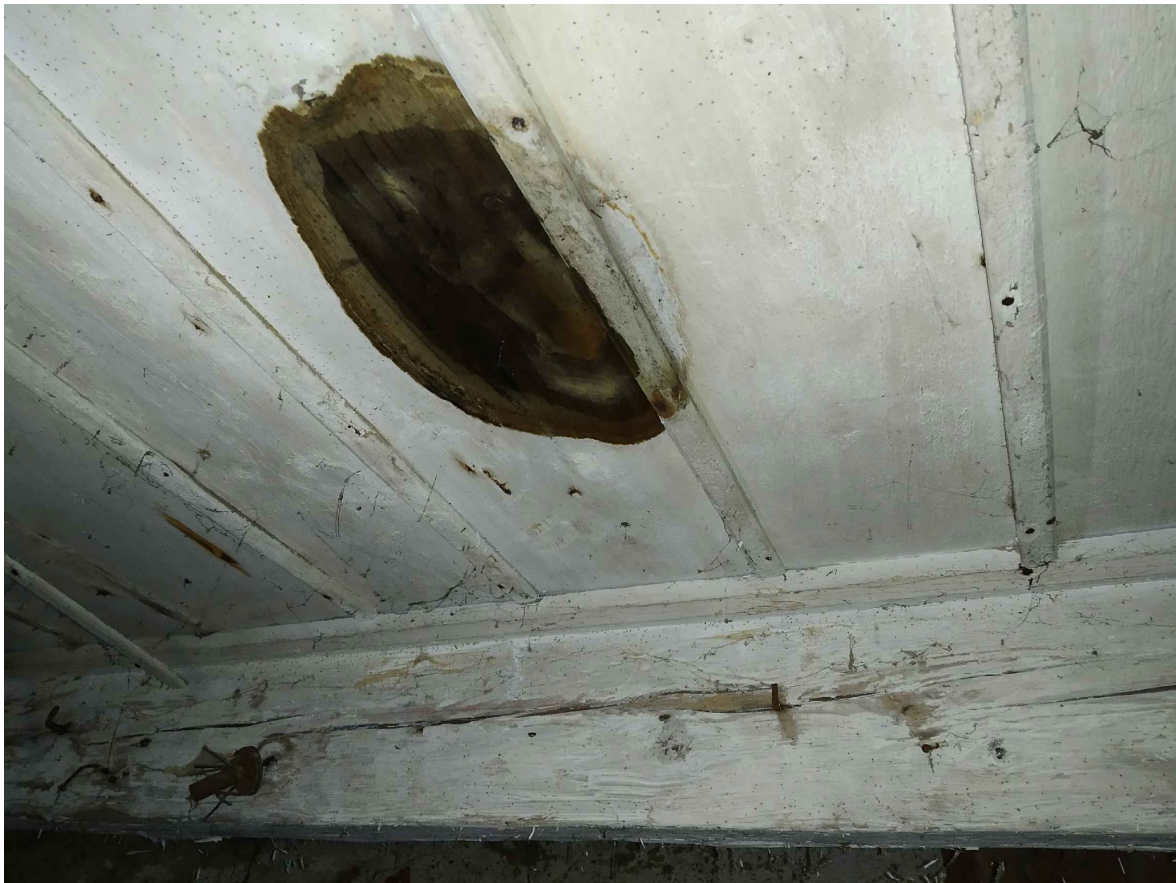
oblast 5 – Poškození dřevokazným hmyzem – viditelné velké množství výletových otvorů; poškození hnilobou; vlhkost

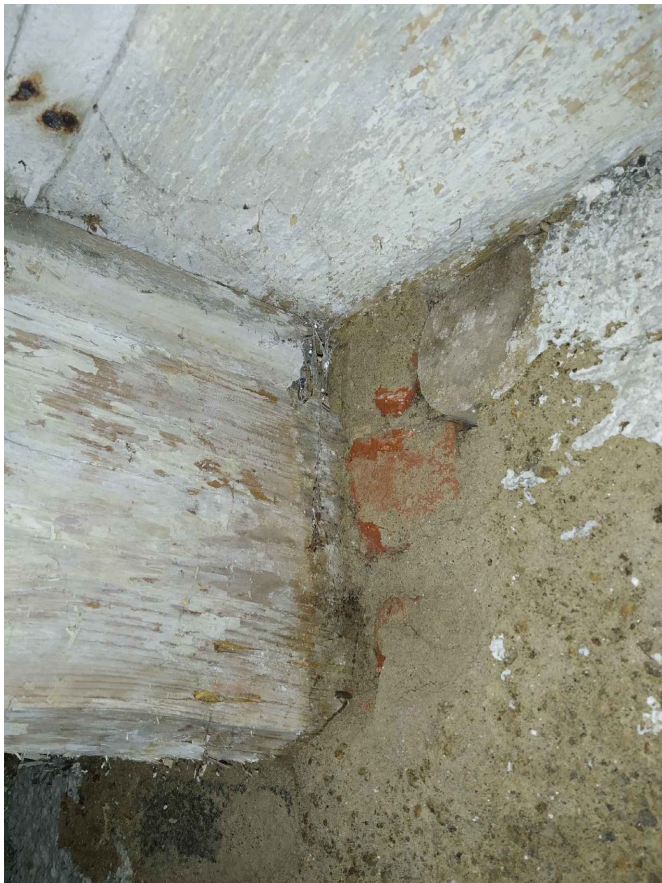
oblast 6 – Poškození hnilobou; vlhkost

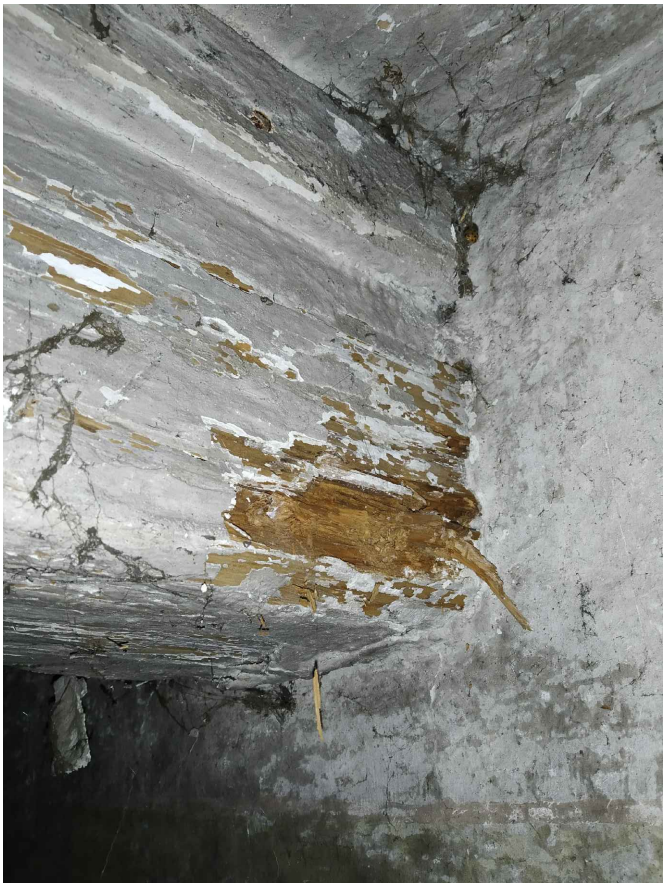
oblast 7 – Poškození hnilobou, vlhkost

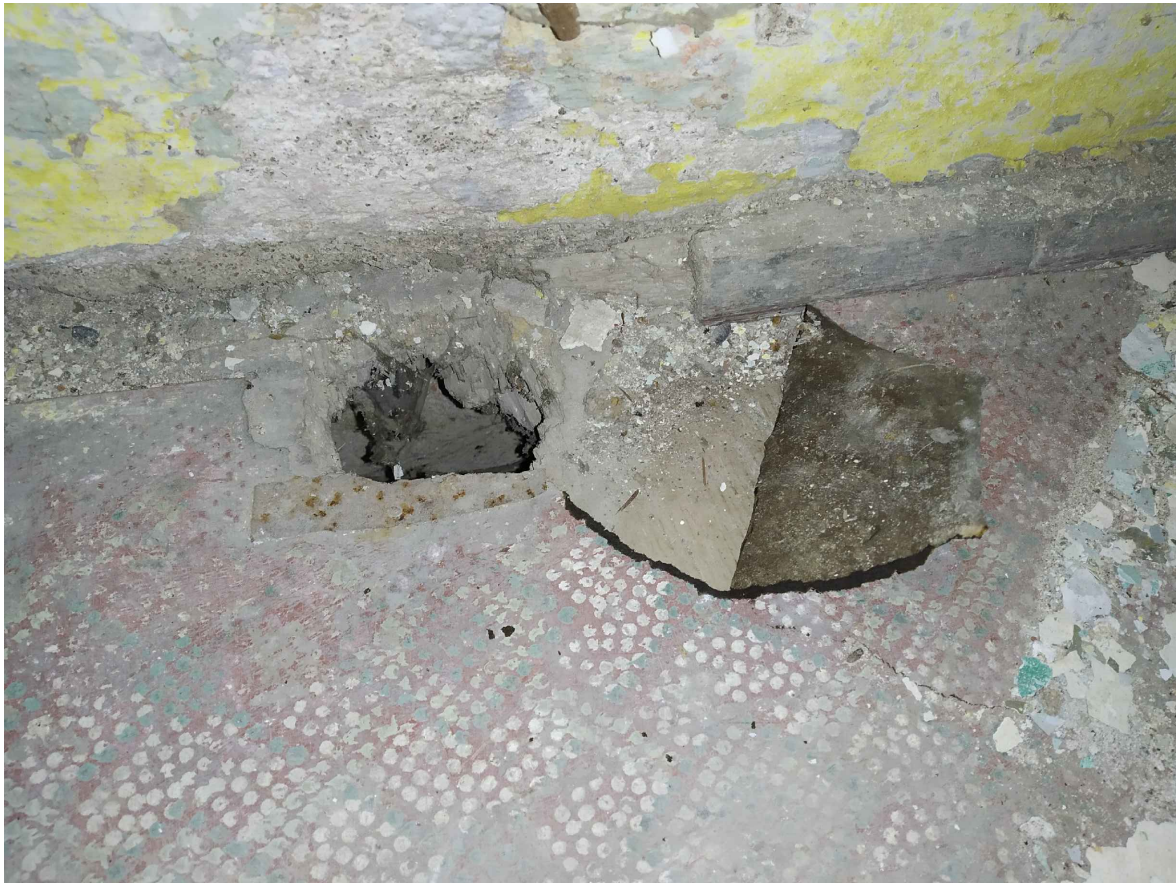
oblast 8 – Poškození hnilobou
