### **D.1.1.13**

## **INVENTARIZACE STÁVAJÍCÍCH PRVKŮ**

Akce: Oprava a využití větrného mlýna v Třebíči – Borovině

Datum: listopad 2019

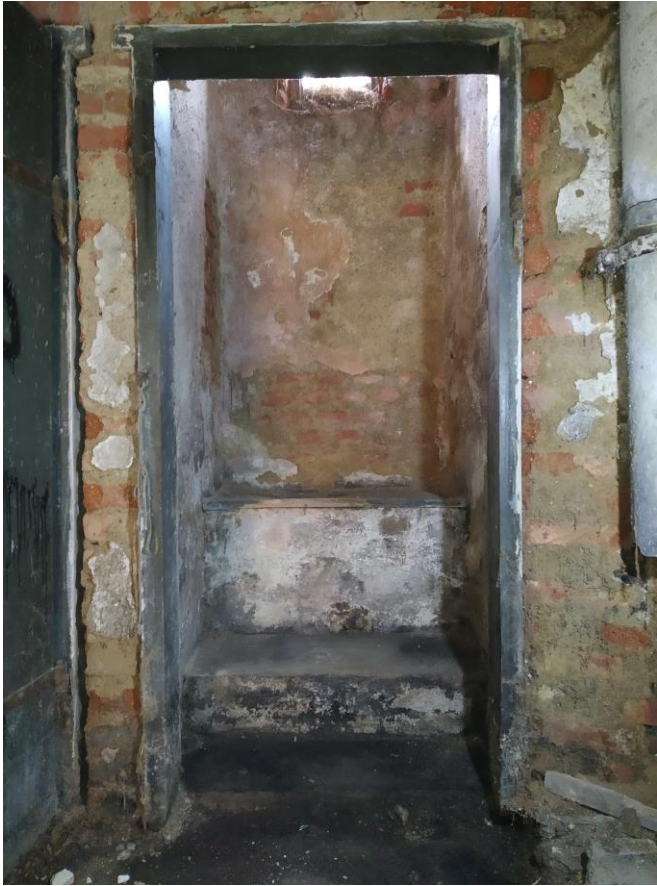
NÁZEV OBJEKTU Větrný mlýn	ČÍSLO PRVKU sTDL /003	NÁZEV PRVKU Vnitřní dveře	POLOHA 1PP
<b>Popis prvku</b> Dřevěná rámová zárubeň. Původ pravděpodobně při přestavbě v letech 1930-1932. Povrchová úprava: krycí nátěr – barva šedá Kování: typové ocelové závěsy			
<b>Dnešní stav</b> Chybí dvevní křídlo a práh. Krycí nátěr na zárubni degradoval, spodní část je napadena hnilobou			
<b>Odkaz na další dokumentaci -</b>			
<b>Poznámka</b> Chybí dvevní křídlo a práh, pravděpodobně zde byly osazeny shodné dveře jako prvek sTDP /002. O případné demontáži či náhradě novodobého kování bude rozhodnuto přímo na místě.			
<b>Foto</b>

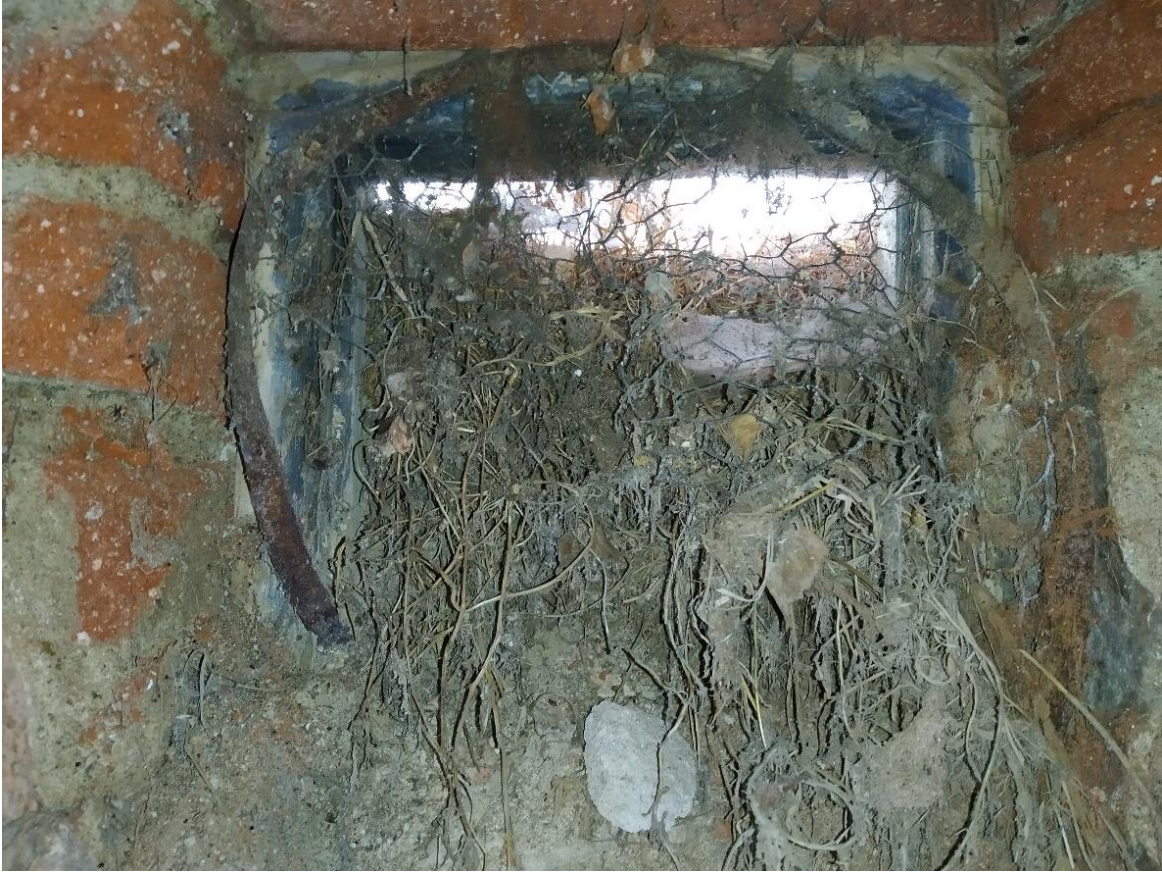
NÁZEV OBJEKTU Větrný mlýn	ČÍSLO PRVKU sTO /001	NÁZEV PRVKU Okno	POLOHA 1PP
<b>Popis prvku</b> Čtvercový dřevěný okenní rám. Časový původ těžko identifikovatelný. Povrchová úprava: krycí nátěr – barva hnědá Kování: není známo			
<b>Dnešní stav</b> Krycí nátěr zcela degradoval, rám je ze 2/3 zavalen zeminou a zarostlý kořeny. Dřevo napadeno dřevokazným hmyzem a hnilobou.			
<b>Odkaz na další dokumentaci -</b>			
<b>Poznámka</b> Chybí okenní křídlo. Na rámu byla pravděpodobně z bezpečnostních důvodů osazena ocelová obruč s drátěnou výplní. O případné demontáži či náhradě novodobého kování bude rozhodnuto přímo na místě.			
<b>Foto</b>

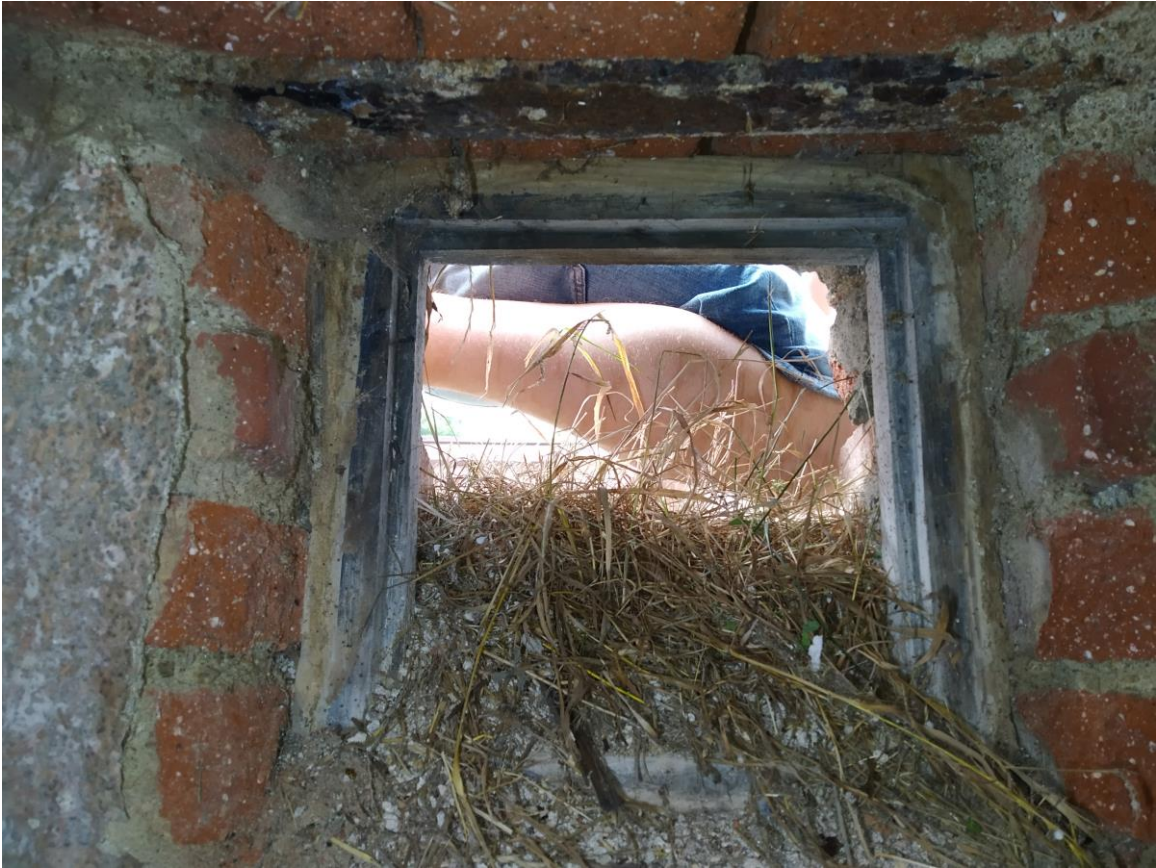
NÁZEV OBJEKTU Větrný mlýn	ČÍSLO PRVKU sTO /002	NÁZEV PRVKU Okno	POLOHA 1PP
<b>Popis prvku</b> Čtvercový dřevěný okenní rám. Časový původ těžko identifikovatelný. Povrchová úprava: krycí nátěr – barva hnědá Kování: není známo			
<b>Dnešní stav</b> Krycí nátěr zcela degradoval, rám je ze 1/2 zavalen zeminou a zarostlý kořeny a trávou. Dřevo napadeno dřevokazným hmyzem a hnilobou.			
<b>Odkaz na další dokumentaci -</b>			
<b>Poznámka</b> Chybí okenní křídlo. O případné demontáži či náhradě novodobého kování bude rozhodnuto přímo na místě.			
<b>Foto</b>

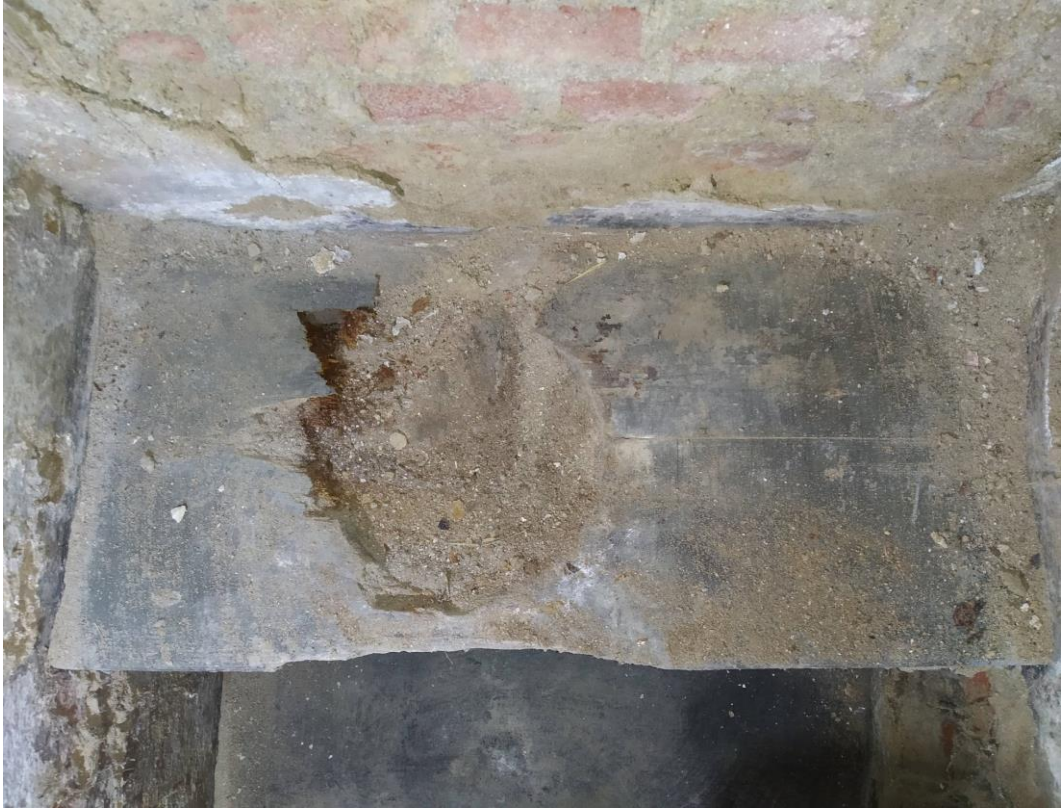
NÁZEV OBJEKTU Větrný mlýn	ČÍSLO PRVKU sT /002	NÁZEV PRVKU Deska latrína	POLOHA 1PP
<b>Popis prvku</b> Dřevěná latrínová deska s kruhovým otvorem. Deska se složena ze dvou prken tloušťky ~ 30mm. Původ pravděpodobně 1930-1932. Povrchová úprava: krycí nátěr – barva tmavě zelená			
<b>Dnešní stav</b> Krycí nátěr zcela degradoval. Viditelná část prvku poškozena - jsou odštípané hrany kruhového otvoru. V otvoru se dřevo rozpadá vlivem vlhkosti a mikroorganismů.			
<b>Odkaz na další dokumentaci -</b>			
<b>Poznámka -</b>			
<b>Foto</b>

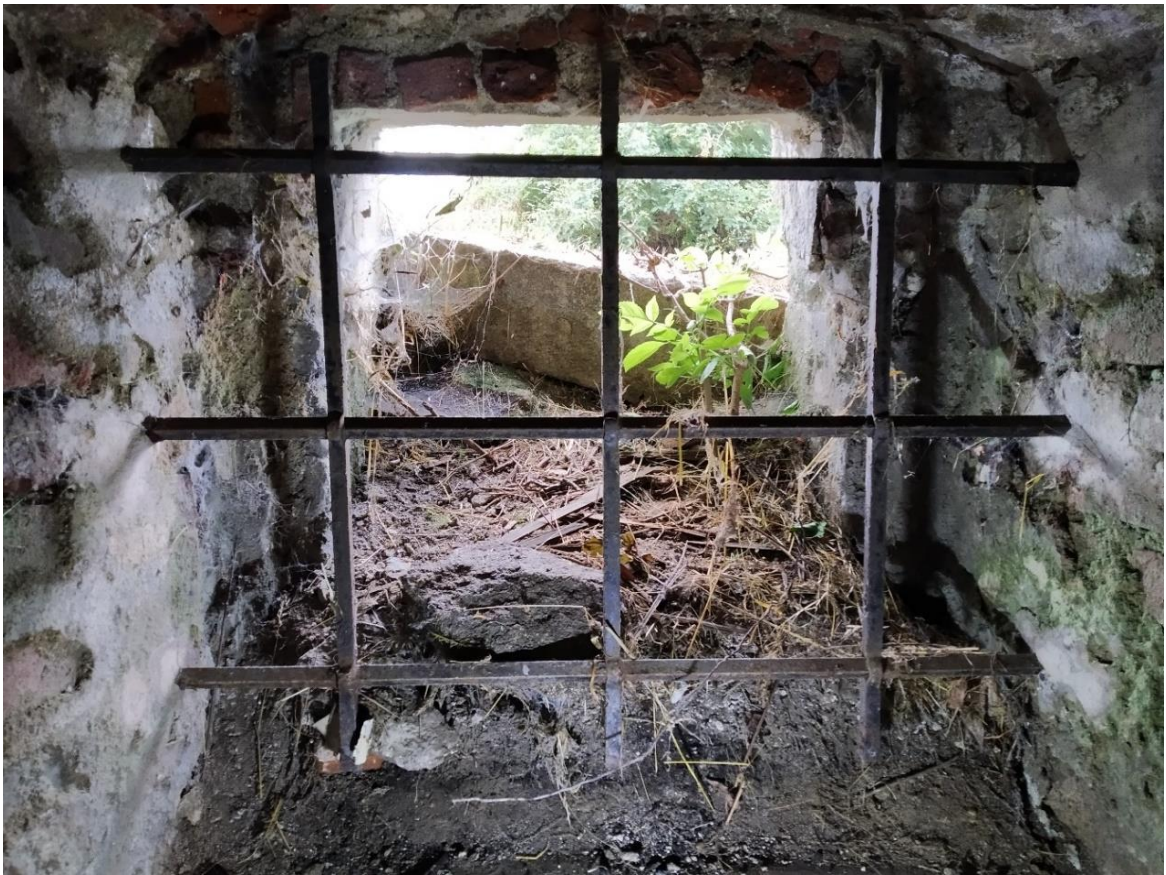
NÁZEV OBJEKTU Větrný mlýn	ČÍSLO PRVKU sZ /001	NÁZEV PRVKU Kovářská mříž	POLOHA 1PP
<b>Popis prvku</b> Kovářská provlékaná mříž z hranatých prutů ( ~ 20/20 mm), osazených vodorovně. Pravděpodobné období vzniku přelom 20. a 21. století. Povrchová úprava: krycí nátěr, barva černá.			
<b>Dnešní stav</b> Celkově v dobrém stavu, mechanicky nepoškozeno. Krycí nátěr místy opotřebován.			
<b>Odkaz na další dokumentaci -</b>			
<b>Poznámka -</b>			
<b>Foto</b>

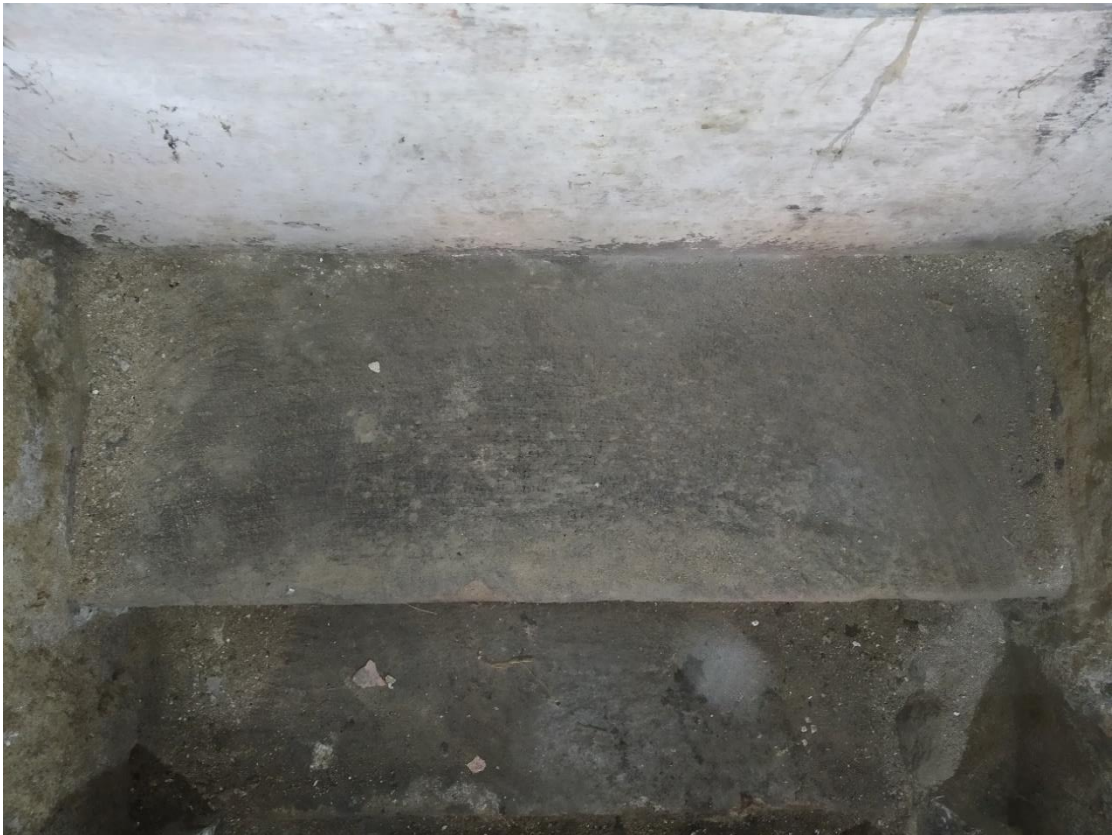
NÁZEV OBJEKTU Větrný mlýn	ČÍSLO PRVKU sS/001	NÁZEV PRVKU Betonový schod	POLOHA 1PP
<b>Popis prvku</b> Betonový schodišťový stupeň, patrně vzniklý při přestavbě mlýna na nouzové bydlení ve 30. letech 20. století. Povrchová úprava:      přírodní povrch			
<b>Dnešní stav</b> Dobrý stav, pouze znečištěno.			
<b>Odkaz na další dokumentaci -</b>			
<b>Poznámka -</b>			
<b>Foto</b>

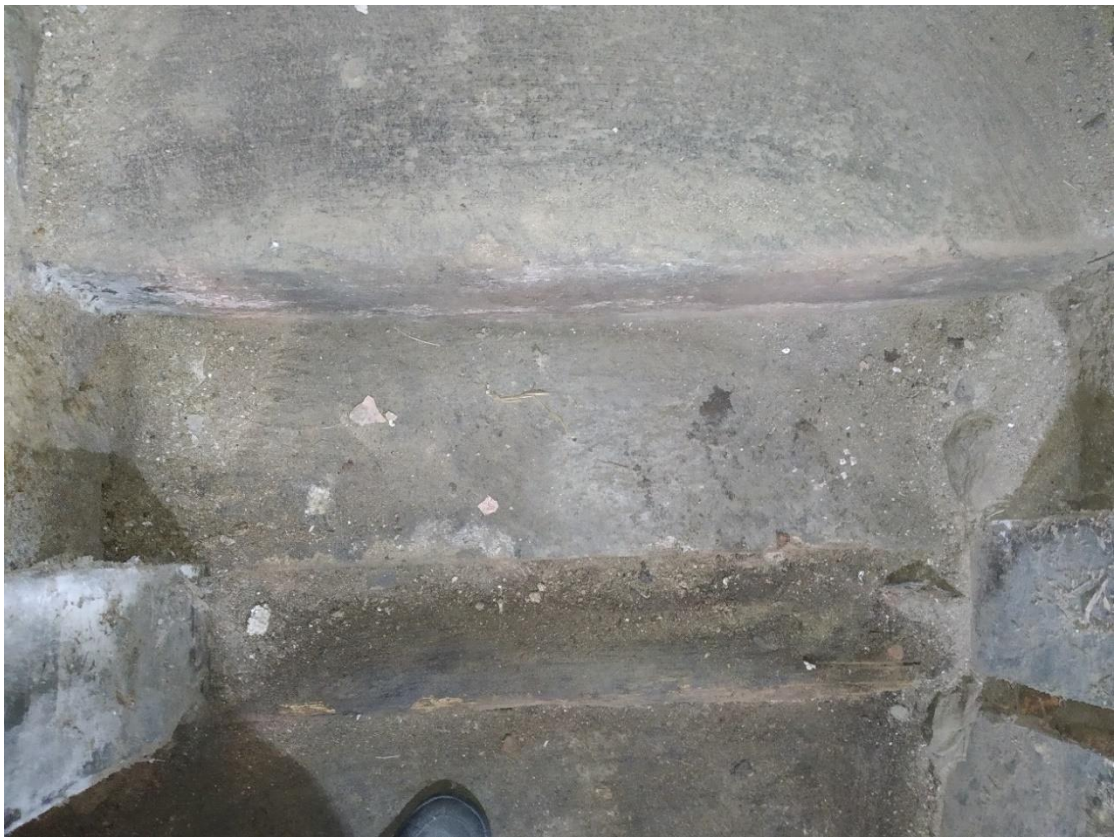
NÁZEV OBJEKTU Větrný mlýn	ČÍSLO PRVKU sS/002	NÁZEV PRVKU Betonový schod	POLOHA 1PP
<b>Popis prvku</b> Betonový schodišťový stupeň, patrně vzniklý při přestavbě mlýna na nouzové bydlení ve 30. letech 20. století. Povrchová úprava:      přírodní povrch			
<b>Dnešní stav</b> Odštípnuté hrany, silné znečištění.			
<b>Odkaz na další dokumentaci –</b>			
<b>Poznámka –</b>			
<b>Foto</b>

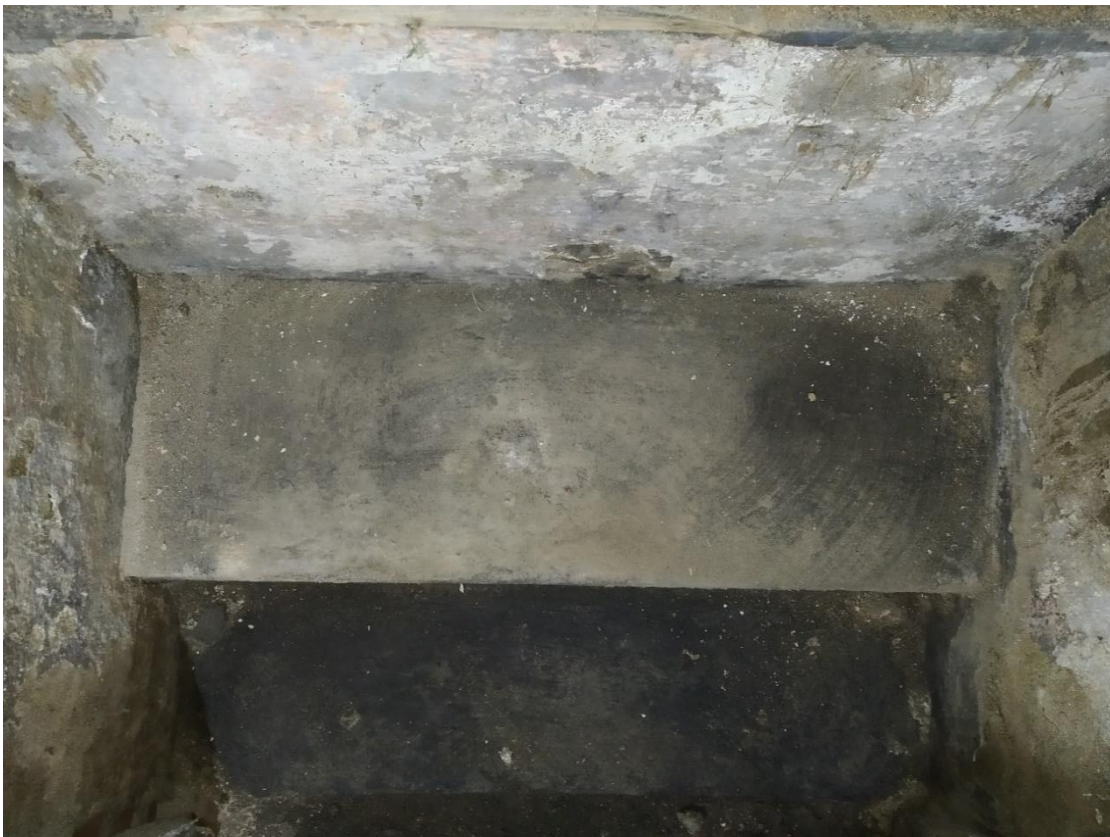
NÁZEV OBJEKTU Větrný mlýn	ČÍSLO PRVKU sS/003	NÁZEV PRVKU Betonový schod	POLOHA 1PP
<b>Popis prvku</b> Betonový schodišťový stupeň, patrně vzniklý při přestavbě mlýna na nouzové bydlení ve 30. letech 20. století. Povrchová úprava:      přírodní povrch			
<b>Dnešní stav</b> Dobrý, opotřebovaný provozem.			
<b>Odkaz na další dokumentaci –</b>			
<b>Poznámka –</b>			
<b>Foto</b>

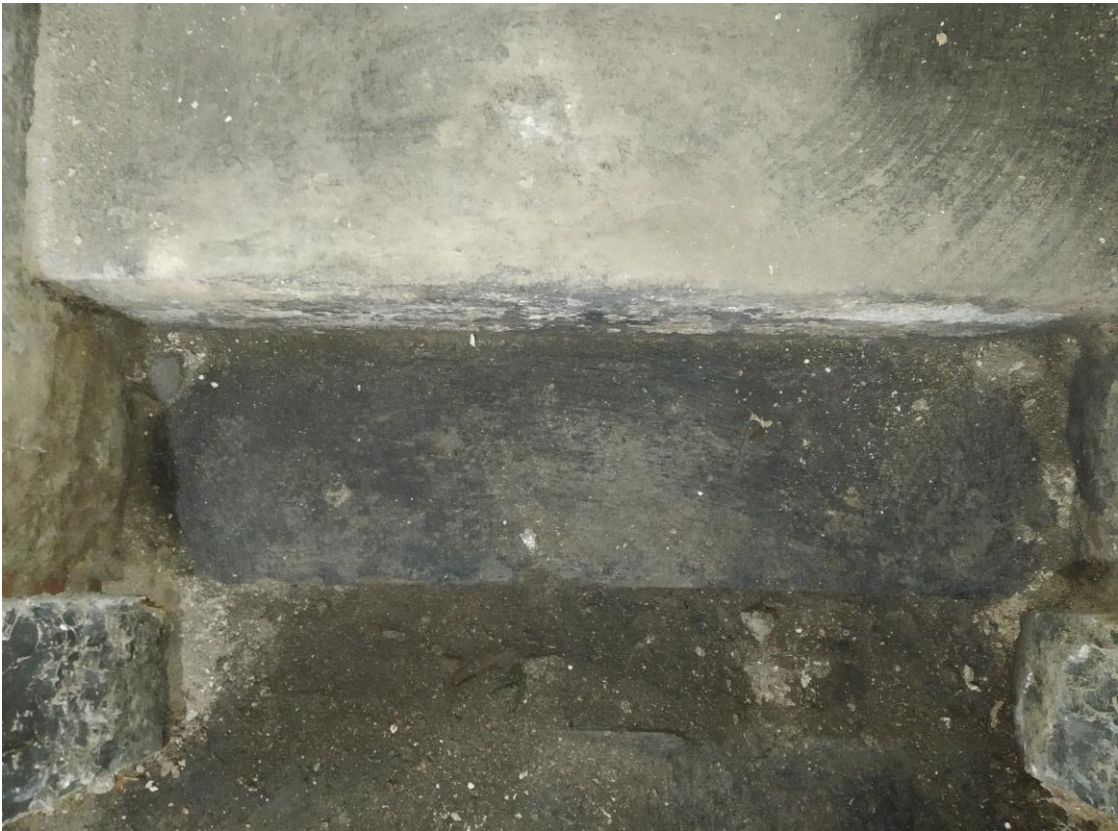
NÁZEV OBJEKTU Větrný mlýn	ČÍSLO PRVKU sS/004	NÁZEV PRVKU Betonový schod	POLOHA 1PP
<b>Popis prvku</b> Betonový schodišťový stupeň, patrně vzniklý při přestavbě mlýna na nouzové bydlení ve 30. letech 20. století. Povrchová úprava:      přírodní povrch			
<b>Dnešní stav</b> Dobrý, opotřebovaný provozem.			
<b>Odkaz na další dokumentaci –</b>			
<b>Poznámka –</b>			
<b>Foto</b>

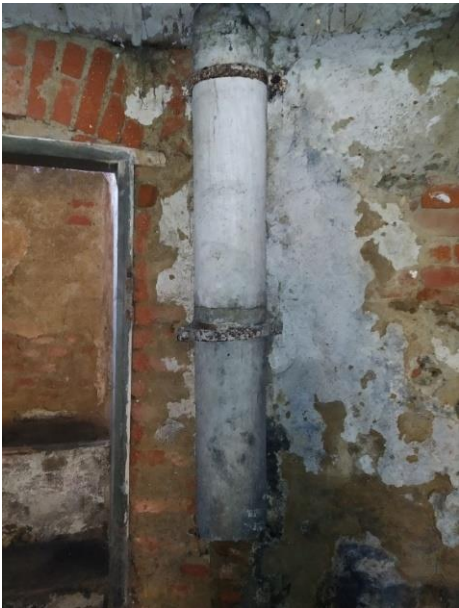
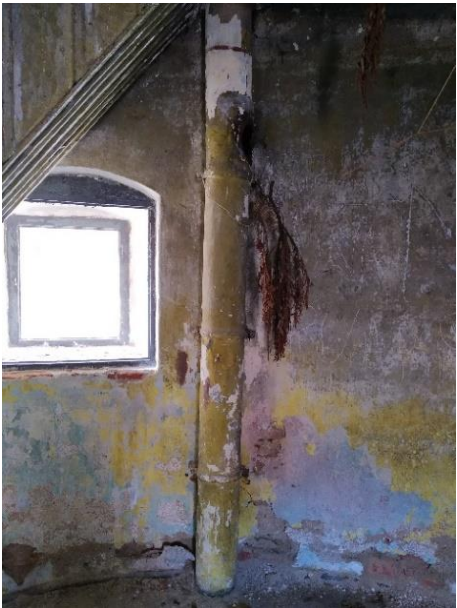
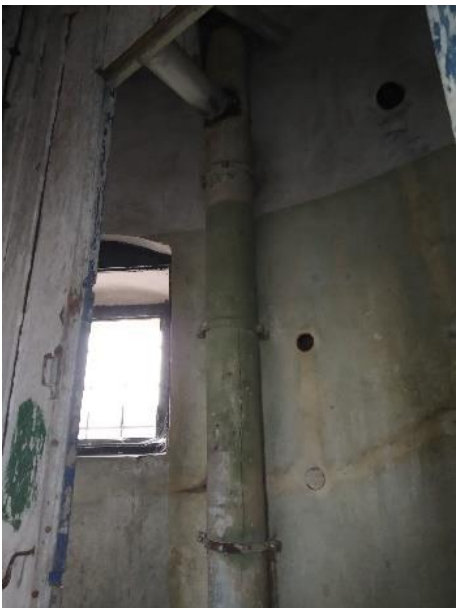
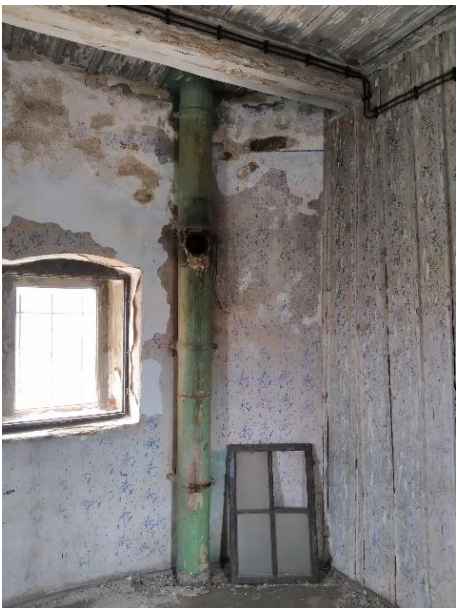
NÁZEV OBJEKTU Větrný mlýn	ČÍSLO PRVKU sO/001	NÁZEV PRVKU Komín	POLOHA 1PP, 1NP, 2NP, 3NP
<b>Popis prvku</b> Komínový průduch včetně ocelových kotevních objímek. Komínový průduch prochází na výšku celým objektem. Původ v přestavbě 1930-1932.			
<b>Dnešní stav</b> Komín je složen z trubek pravděpodobně z tzv. osinkocementu. Vše je silně znečištěno a nekompletní, krycí nátěr patrně vápnem degradoval. Kotevní objímky jsou pokryty rzí.			
<b>Odkaz na další dokumentaci -</b>			
<b>Poznámka -</b>			
<b>Foto</b> <div style="display: flex; flex-wrap: wrap; justify-content: space-around;"> <div style="text-align: center;"> 1PP

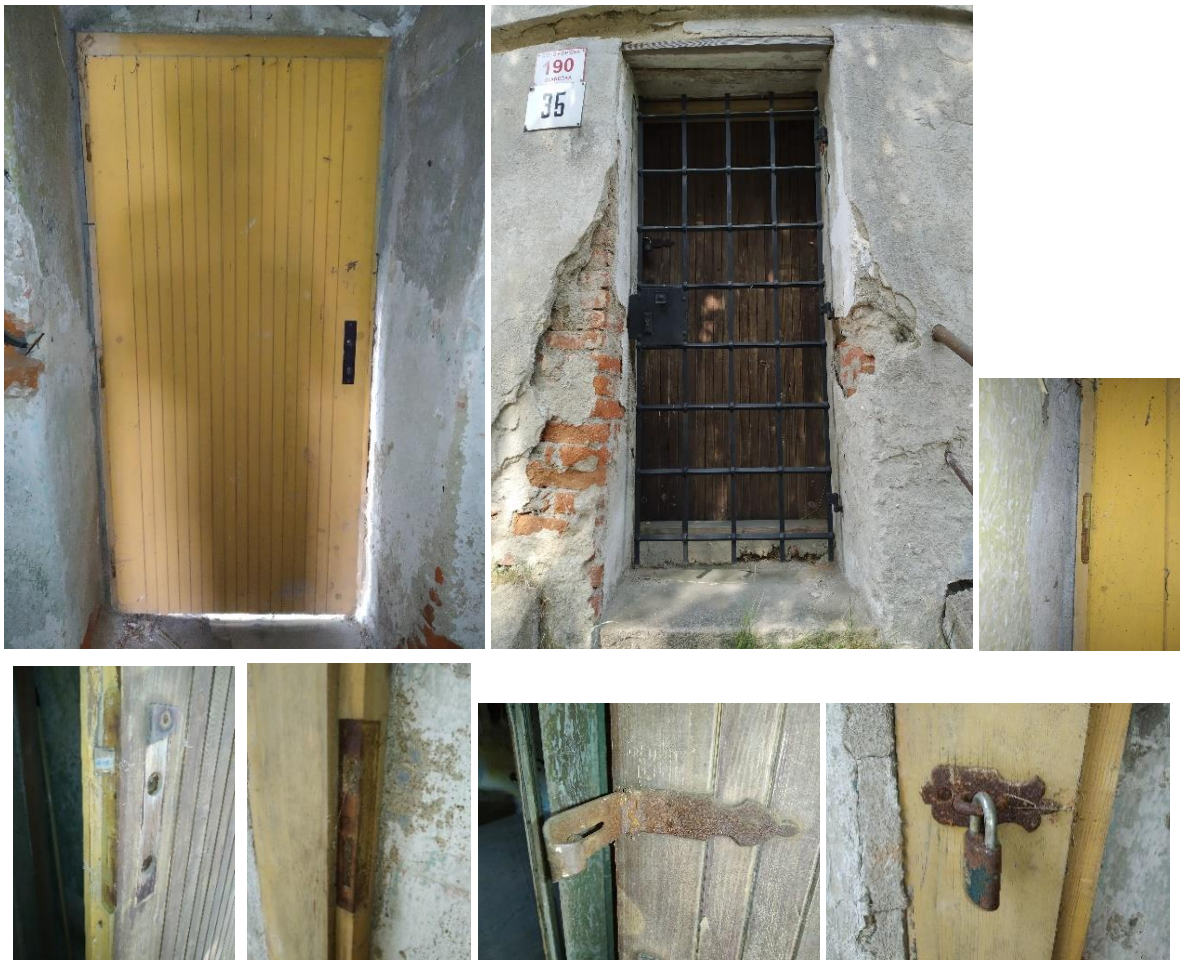
NÁZEV OBJEKTU Větrný mlýn	ČÍSLO PRVKU sTDL /101	NÁZEV PRVKU Vstupní dveře	POLOHA 1NP
<p><b>Popis prvku</b>  Jednokřídlé dřevěné vstupní prkénkové dveře, levé. Zárubeň dřevěná rámová včetně prahu. Původ pravděpodobně 70. léta 20. století.  Povrchová úprava: vnější líc – krycí barva hnědá  vnitřní líc - krycí barva okrová  zárubeň – krycí barva okrová  Kování: typové ocelové závěsy, oboustranně plastová rozeta, typový dvevní zámek, kovová petlice s okem pro visací zámek, visací zámek</p>			
<p><b>Dnešní stav</b>  Dvevní křídlo - krycí nátěr degradovaný, kovové prvky obsahují povrchovou rez, dvevní rozeta poškozená, chybějící klika.  Zárubeň - krycí nátěr opotřeбенý</p>			
<p><b>Odkaz na další dokumentaci –</b></p>			
<p><b>Poznámka</b>  Součástí stavebního otvoru je dále prvek sZ/102 – kovářská mříž.</p>			
<p><b>Foto</b></p>

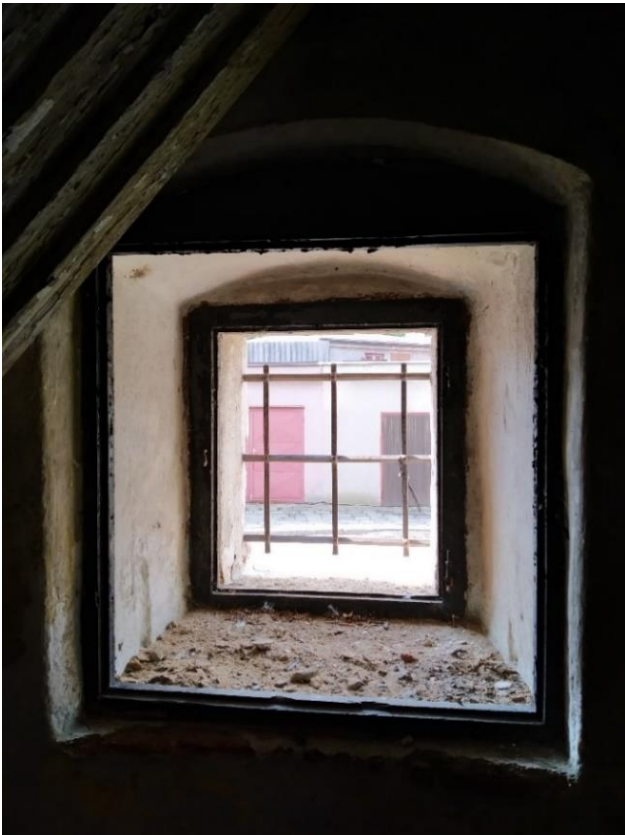
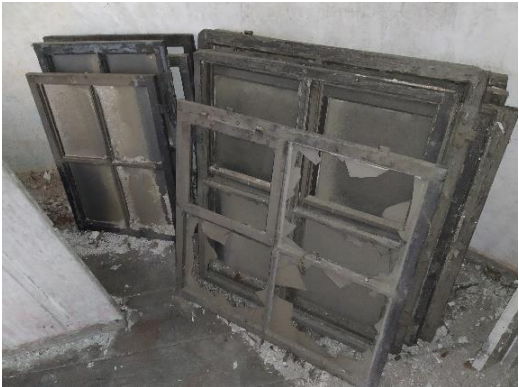
NÁZEV OBJEKTU Větrný mlýn	ČÍSLO PRVKU sTO/101	NÁZEV PRVKU Okno	POLOHA 1NP
<p><b>Popis prvku</b></p> <p><i>Vnitřní rovina:</i> Původ nejednoznačný (buď 1930-1932 nebo 70.léta 20.století).</p> <ul style="list-style-type: none"> <li>- Rám: dřevěný obdélníkový</li> <li>- Kování: chybí</li> <li>- Povrchová úprava: krycí nátěr – tmavě zelená / hnědá barva</li> </ul> <p><i>Vnější rovina:</i> Původ nejednoznačný (buď 1930-1932 nebo 70.léta 20.století).</p> <ul style="list-style-type: none"> <li>- Rám: dřevěný obdélníkový</li> <li>- Kování: 2x typové závěsy, jednoduchý obrtlík</li> <li>- Povrchová úprava: krycí nátěr – tmavě zelená / hnědá barva</li> </ul>			
<p><b>Dnešní stav</b></p> <p>Krycí nátěr je degradovaný a odlupuje se, kovové prvky obsahují povrchovou rez.</p>			
<p><b>Odkaz na další dokumentaci –</b></p>			
<p><b>Poznámka</b></p> <p>Okno nekompletní, chybí okenní křídla. V objektu mlýna se nachází volně rozložených 10ks křidel do vnějšího líce a 9ks okenních křidel do líce vnitřního. Křídla jsou členěna na 4 části. Stav křidel je různý, odlupující se barva a rozbité zasklení.</p> <p>Součástí stavebního otvoru je dále prvek sZ/103 – kovářská mříž.</p> <p>O případné demontáži či náhradě novodobého kování bude rozhodnuto přímo na místě.</p>

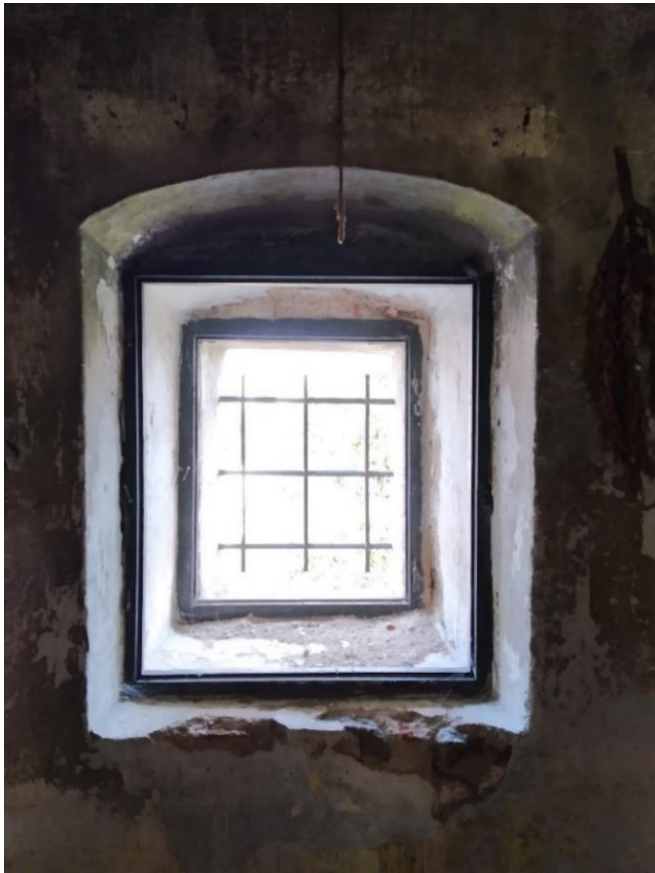
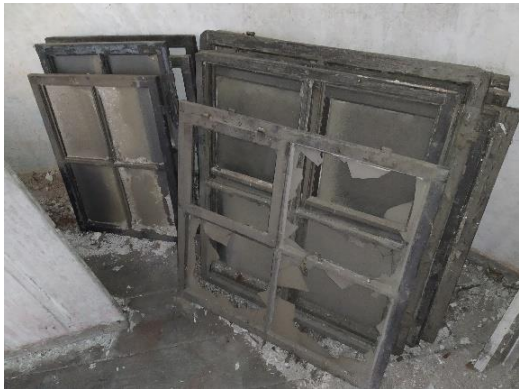
NÁZEV OBJEKTU Větrný mlýn	ČÍSLO PRVKU sTO/102	NÁZEV PRVKU Okno	POLOHA 1NP
<b>Popis prvku</b> <i>Vnitřní rovina:</i> Původ nejednoznačný (buď 1930-1932 nebo 70.léta 20.století). - Rám: dřevěný obdélníkový - Kování: 2x typové závěsy, 2x jednoduchý obrtlík - Povrchová úprava: krycí nátěr – tmavě zelená / hnědá barva <i>Vnější rovina:</i> Původ nejednoznačný (buď 1930-1932 nebo 70.léta 20.století). - Rám: dřevěný obdélníkový - Kování: 2x typové závěsy, jednoduchý obrtlík - Povrchová úprava: krycí nátěr – tmavě zelená / hnědá barva			
<b>Dnešní stav</b> Krycí nátěr je degradovaný a odlupuje se, kovové prvky obsahují povrchovou rez.			
<b>Odkaz na další dokumentaci –</b>			
<b>Poznámka</b> Okno nekompletní, chybí okenní křídla. V objektu mlýna se nachází volně rozložených 10ks křidel do vnějšího líce a 9ks okenních křidel do líce vnitřního. Křídla jsou členěna na 4 části. Stav křidel je různý, odlupující se barva a rozbité zasklení. Součástí stavebního otvoru je dále prvek sZ/104 – kovářská mříž. O případné demontáži či náhradě novodobého kování bude rozhodnuto přímo na místě.

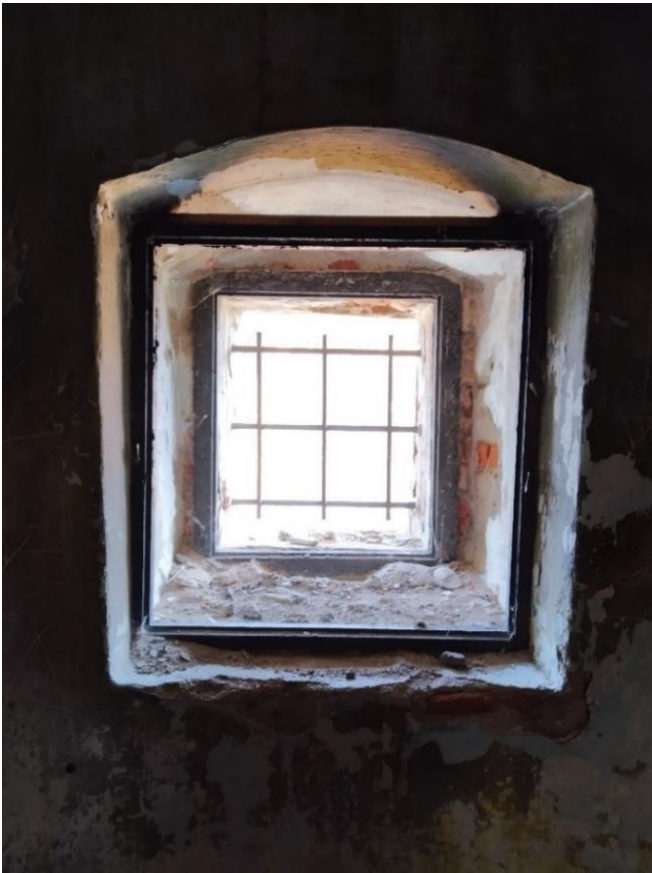
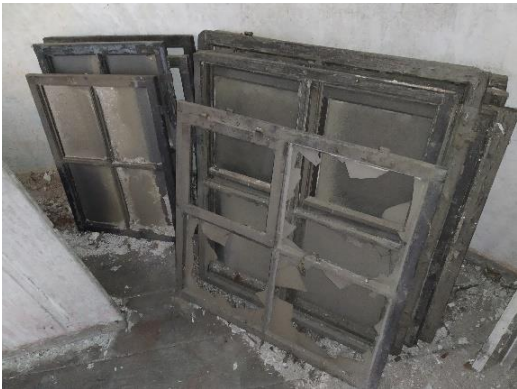
NÁZEV OBJEKTU Větrný mlýn	ČÍSLO PRVKU sTO/103	NÁZEV PRVKU Okno	POLOHA 1NP
<b>Popis prvku</b> <i>Vnitřní rovina:</i> Původ nejednoznačný (buď 1930-1932 nebo 70.léta 20.století). - Rám: dřevěný obdélníkový - Kování: 2x typové závěsy, jednoduchý obrtlík - Povrchová úprava: krycí nátěr – tmavě zelená / hnědá barva <i>Vnější rovina:</i> Původ nejednoznačný (buď 1930-1932 nebo 70.léta 20.století). - Rám: dřevěný obdélníkový - Kování: 2x jednoduchý obrtlík - Povrchová úprava: krycí nátěr – tmavě zelená / hnědá barva			
<b>Dnešní stav</b> Krycí nátěr je degradovaný a odlupuje se, kovové prvky obsahují povrchovou rez.			
<b>Odkaz na další dokumentaci –</b>			
<b>Poznámka</b> Okno nekompletní, chybí okenní křídla. V objektu mlýna se nachází volně rozložených 10ks křidel do vnějšího líce a 9ks okenních křidel do líce vnitřního. Křídla jsou členěna na 4 části. Stav křidel je různý, odlupující se barva a rozbité zasklení. Součástí stavebního otvoru je dále prvek sZ/105 – kovářská mříž. O případné demontáži či náhradě novodobého kování bude rozhodnuto přímo na místě.

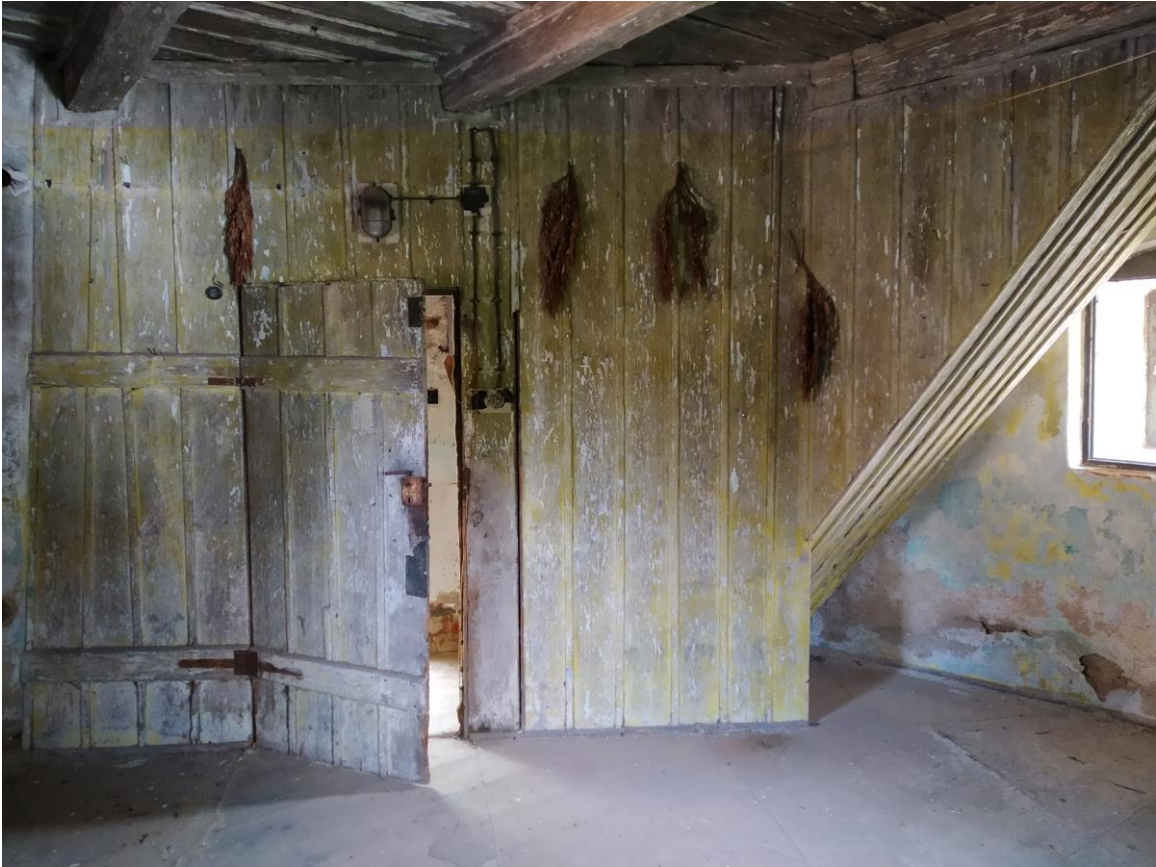
NÁZEV OBJEKTU Větrný mlýn	ČÍSLO PRVKU sT/102	NÁZEV PRVKU Dřevěná příčka	POLOHA 1NP
<b>Popis prvku</b> Dřevěná prkenná příčka se zalištovanými spárami. Plocha ~ 10 m <sup>2</sup> . Původ 1930-1932. Povrchová úprava: malba			
<b>Dnešní stav</b> Dřevo je zašlé, nicméně principiálně v dobrém stavu. Na příčce je patrné několik vrstev různě barevné výmalby. Malba téměř v celé ploše odloupaná. Místně dřevo napadeno hnilobou.			
<b>Odkaz na další dokumentaci –</b>			
<b>Poznámka</b> Případné nálezy dalších prvků (věšáky, hřebíky a pod.) budou zdokumentovány a na místě bude rozhodnuto o jejich případném dalším použití.			
<b>Foto</b>

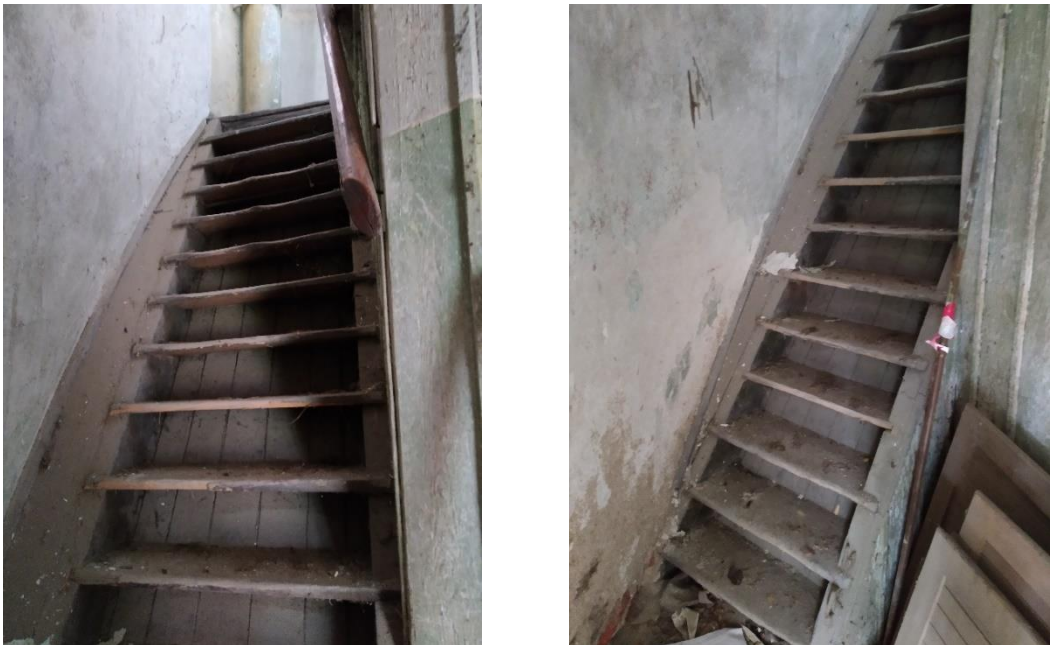
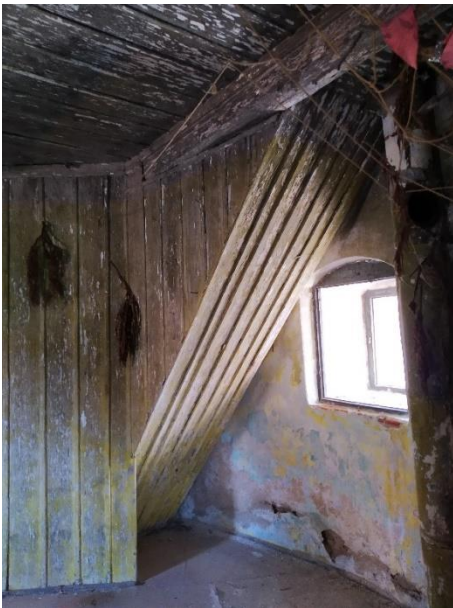
NÁZEV OBJEKTU Větrný mlýn	ČÍSLO PRVKU sT/103	NÁZEV PRVKU Dřevěné schodiště	POLOHA z 1NP do 2NP
<b>Popis prvku</b> Dřevěné schodiště s podbitím a zalištovanými spárami. 17 schodišťových stupňů. Součástí schodiště je i dřevěné madlo kruhového průřezu. Původ 1930-1932. Povrchová úprava: malba			
<b>Dnešní stav</b> Povrchová úprava stupňů je zcela strávená. Ze spodního líce schodiště je patrné několik vrstev různě barevného nátěru, který je odloupán. Hrany stupňů jsou patinovány opotřebem.			
<b>Odkaz na další dokumentaci –</b>			
<b>Poznámka –</b>			
<b>Foto</b> <div>

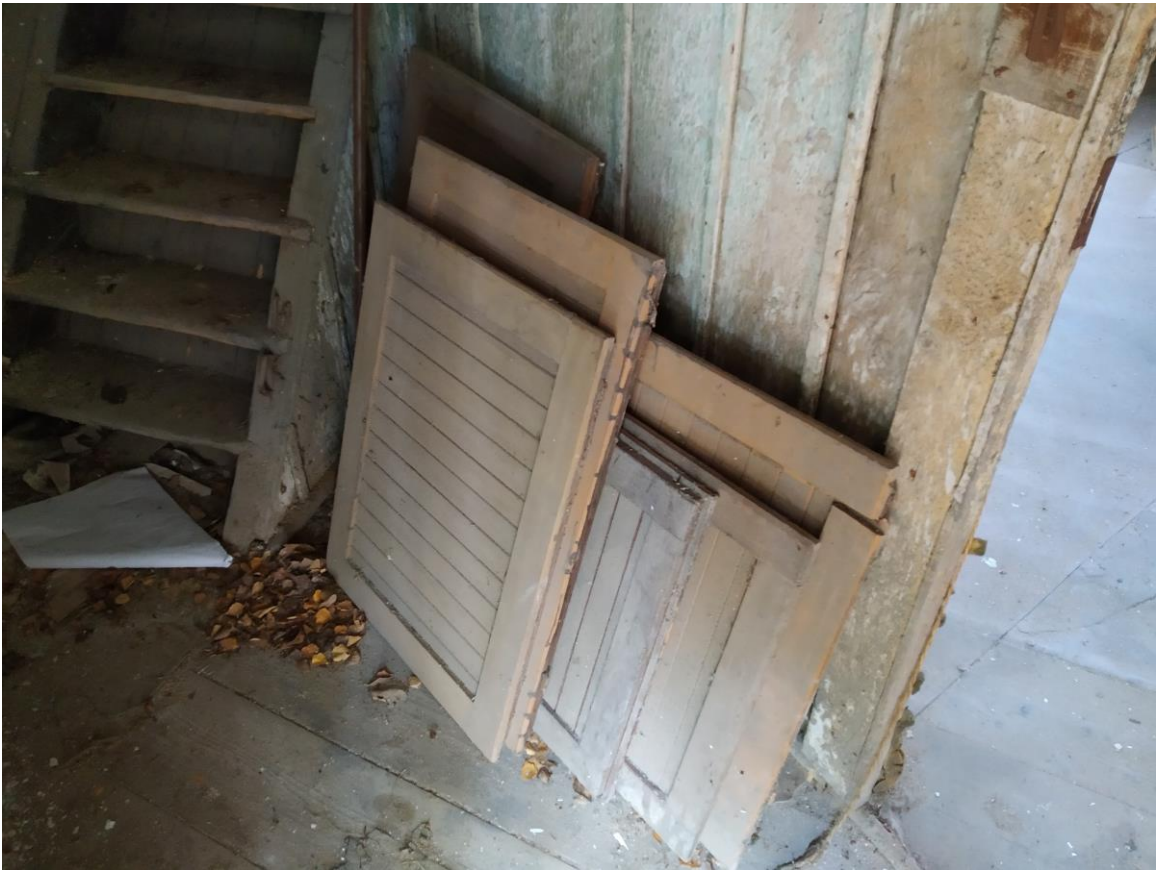
NÁZEV OBJEKTU Větrný mlýn	ČÍSLO PRVKU sT/105	NÁZEV PRVKU Okenice	POLOHA 1NP
<b>Popis prvku</b> Dřevěné okenice tvořené obvodovým rámem a výplní z vodorovně spojených lamelových prkýnek. Původ 70.léta 20.století. Povrchová úprava: krycí nátěr – okrovohnědá			
<b>Dnešní stav</b> Okenice jsou znečištěny, barva degradovala a místy se odlupuje.			
<b>Odkaz na další dokumentaci –</b>			
<b>Poznámka</b> Na místě se celkově nachází 12 ks těchto okenic.			
<b>Foto</b>

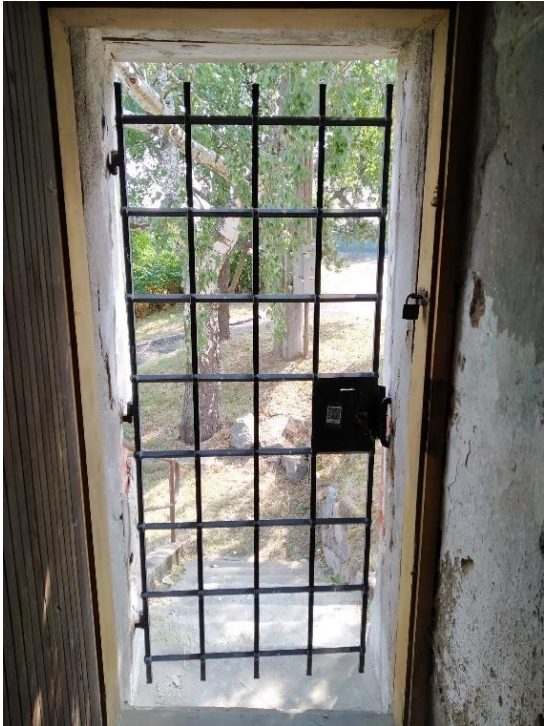
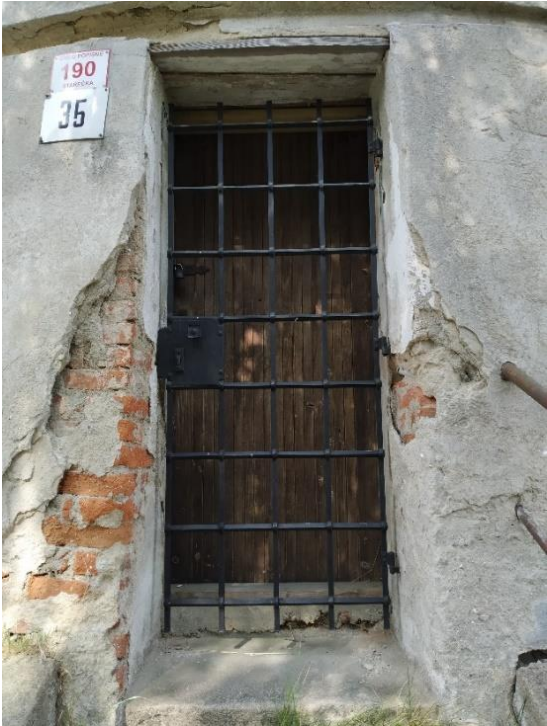
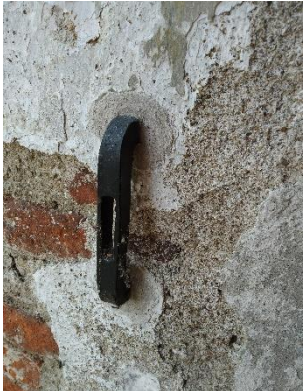
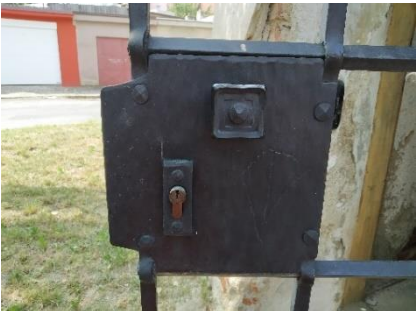
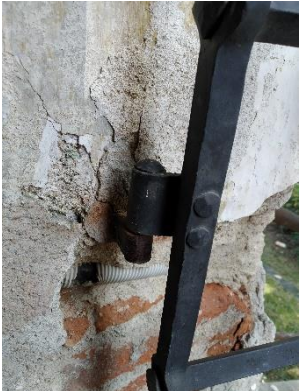
NÁZEV OBJEKTU Větrný mlýn	ČÍSLO PRVKU sZ/102	NÁZEV PRVKU Kovářská mříž	POLOHA 1NP
<b>Popis prvku</b> Otvíravá kovářská provlékaná mříž z hranatých prutů ( ~ 18/18 mm), osazená vodorovně. Pravděpodobné období vzniku přelom 20. a 21. století. Povrchová úprava: krycí nátěr – barva černá Kování: kovářské závěsy, cylindrická vložka FAB, oboustranně kovaná koule			
<b>Dnešní stav</b> Celkově v dobrém stavu, mechanicky nepoškozeno. Krycí nátěr místy opotřebován.			
<b>Odkaz na další dokumentaci –</b>			
<b>Poznámka –</b>			
<b>Foto</b> <div>

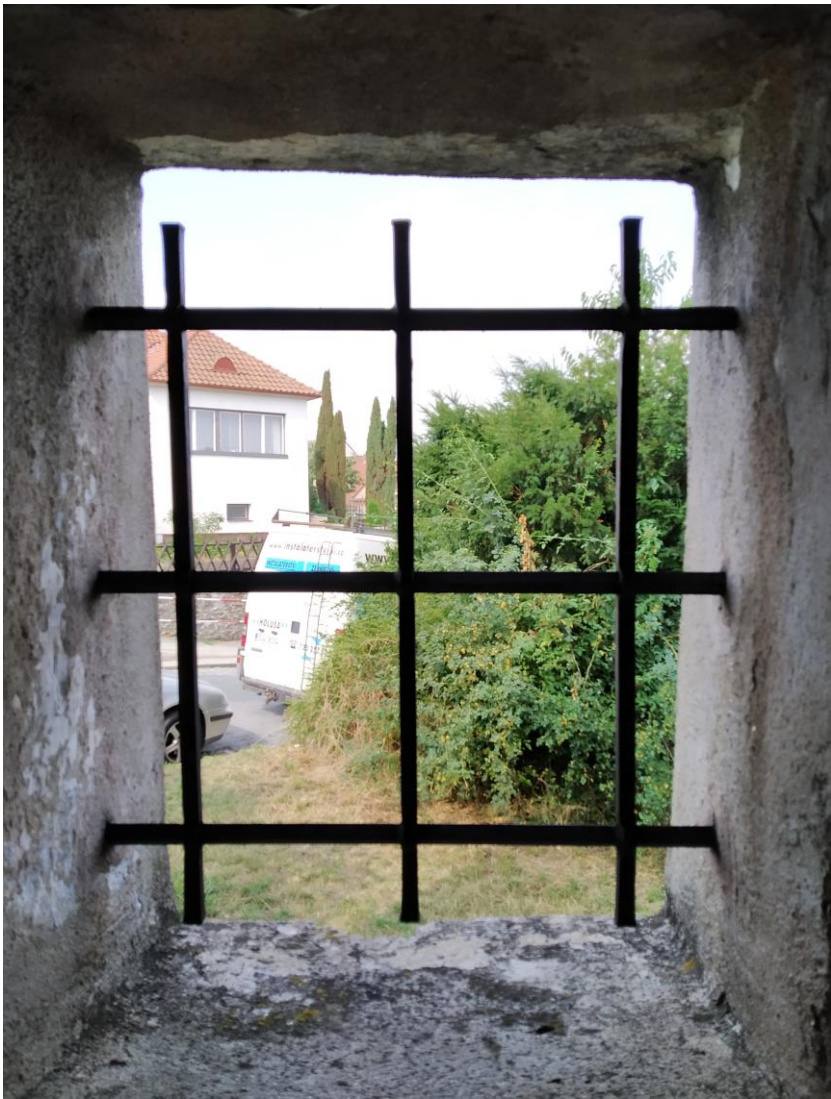
NÁZEV OBJEKTU Větrný mlýn	ČÍSLO PRVKU sZ/104	NÁZEV PRVKU Kovářská mříž	POLOHA 1NP
<b>Popis prvku</b> Kovářská provlékaná mříž z hranatých prutů ( ~ 15/15 mm), osazená vodorovně. Pravděpodobné období vzniku přelom 20. a 21. století. Povrchová úprava: krycí nátěr, barva černá.			
<b>Dnešní stav</b> Celkově v dobrém stavu, mechanicky nepoškozeno. Krycí nátěr místy opotřebován.			
<b>Odkaz na další dokumentaci –</b>			
<b>Poznámka –</b>			
<b>Foto</b>

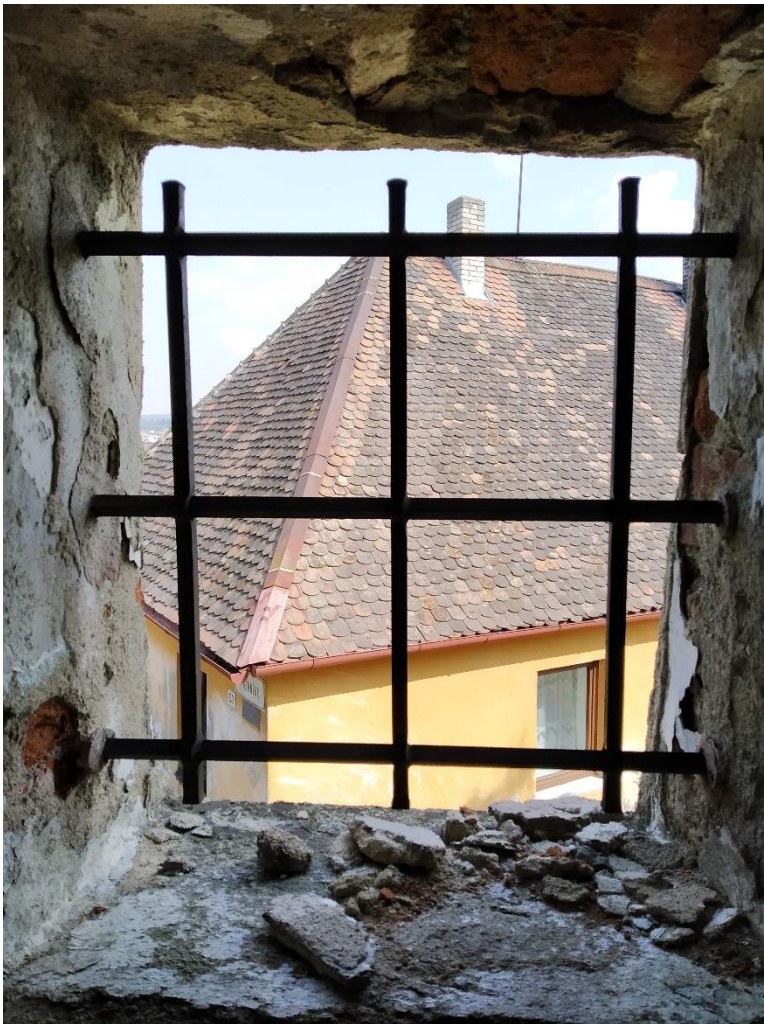
NÁZEV OBJEKTU Větrný mlýn	ČÍSLO PRVKU sZ/105	NÁZEV PRVKU Kovářská mříž	POLOHA 1NP
<b>Popis prvku</b> Kovářská provlékaná mříž z hranatých prutů ( ~ 15/15 mm), osazená vodorovně. Pravděpodobné období vzniku přelom 20. a 21. století. Povrchová úprava: krycí nátěr, barva černá.			
<b>Dnešní stav</b> Celkově v dobrém stavu, mechanicky nepoškozeno. Krycí nátěr místy opotřebován.			
<b>Odkaz na další dokumentaci –</b>			
<b>Poznámka –</b>			
<b>Foto</b>
