### **D.1.1.13**

## **INVENTARIZACE STÁVAJÍCÍCH PRVKŮ**

Akce: Oprava a využití větrného mlýna v Třebíči – Borovině

Datum: listopad 2019

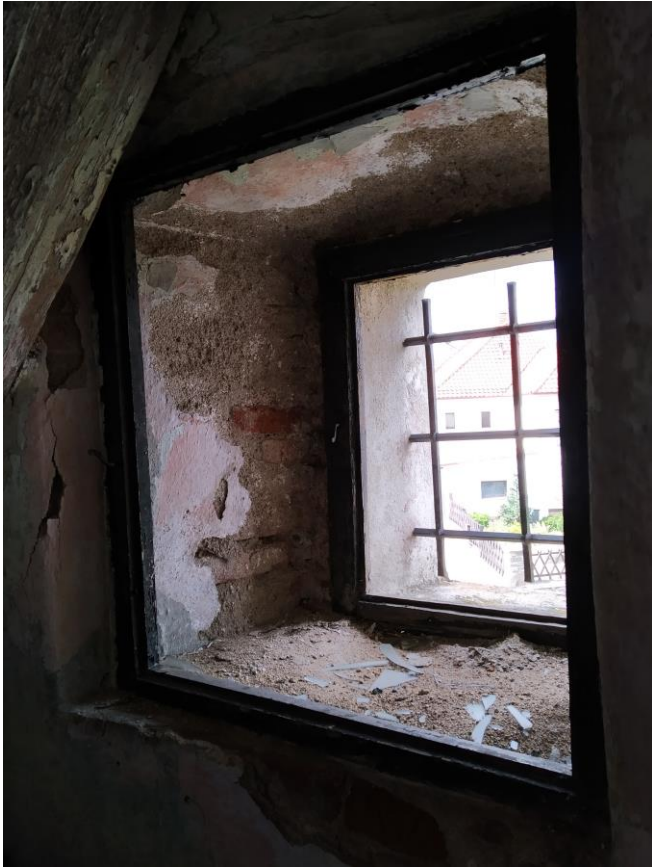
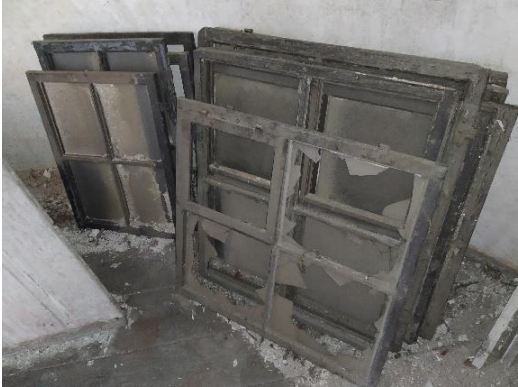
NÁZEV OBJEKTU Větrný mlýn	ČÍSLO PRVKU sTO/201	NÁZEV PRVKU Okno	POLOHA 2NP
<b>Popis prvku</b> <i>Vnitřní rovina:</i> Původ nejednoznačný (buď 1930-1932 nebo 70.léta 20.století). - Rám: dřevěný obdélníkový - Kování: jednoduchý obrtlík - Povrchová úprava: krycí nátěr – tmavě zelená / hnědá barva <i>Vnější rovina:</i> Původ nejednoznačný (buď 1930-1932 nebo 70.léta 20.století). - Rám: dřevěný obdélníkový - Kování: jednoduchý obrtlík, 2x typové závěsy - Povrchová úprava: krycí nátěr – tmavě zelená / hnědá barva			
<b>Dnešní stav</b> Krycí nátěr je degradovaný a odlupuje se, kovové prvky vykazují povrchovou rez.			
<b>Odkaz na další dokumentaci –</b>			
<b>Poznámka</b> Okno nekompletní, chybí okenní křídla. V objektu mlýna se nachází volně rozložených 10ks křidel do vnějšího líce a 9ks okenních křidel do líce vnitřního. Křídla jsou členěna na 4 části. Stav křidel je různý, odlupující se barva a rozbité zasklení. Součástí stavebního otvoru je dále prvek sZ/201 – kovářská mříž. O případné demontáži či náhradě novodobého kování bude rozhodnuto přímo na místě.

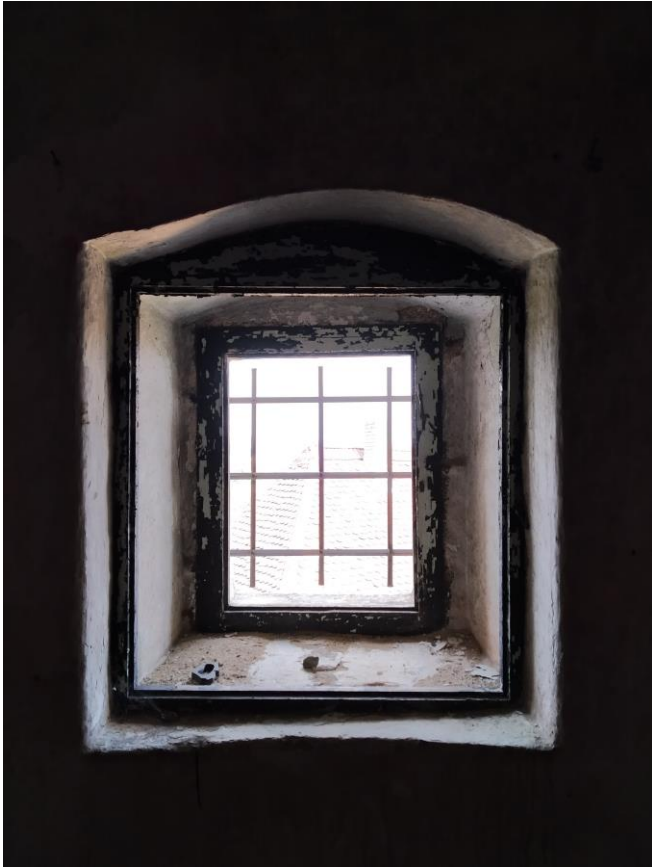
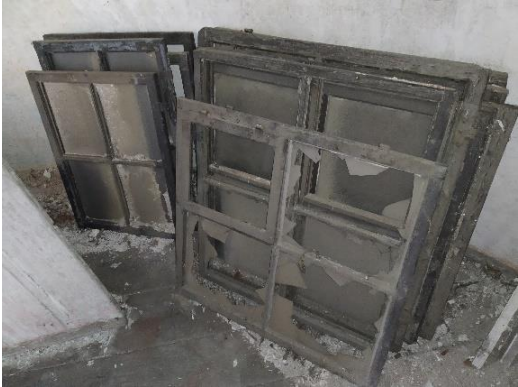
NÁZEV OBJEKTU Větrný mlýn	ČÍSLO PRVKU sTO/202	NÁZEV PRVKU Okno	POLOHA 2NP
<b>Popis prvku</b> <i>Vnitřní rovina:</i> Původ nejednoznačný (buď 1930-1932 nebo 70.léta 20.století). - Rám: dřevěný obdélníkový - Kování: jednoduchý obrtlík - Povrchová úprava: krycí nátěr – tmavě zelená / hnědá barva <i>Vnější rovina:</i> Původ nejednoznačný (buď 1930-1932 nebo 70.léta 20.století). - Rám: dřevěný obdélníkový - Kování: jednoduchý obrtlík, 2x typové závěsy - Povrchová úprava: krycí nátěr – tmavě zelená / hnědá barva			
<b>Dnešní stav</b> Krycí nátěr je degradovaný a odlupuje se, kovové prvky vykazují povrchovou rez.			
<b>Odkaz na další dokumentaci –</b>			
<b>Poznámka</b> Okno nekompletní, chybí okenní křídla. V objektu mlýna se nachází volně rozložených 10ks křidel do vnějšího líce a 9ks okenních křidel do líce vnitřního. Křídla jsou členěna na 4 části. Stav křidel je různý, odlupující se barva a rozbité zasklení. Součástí stavebního otvoru je dále prvek sZ/202 – kovářská mříž. O případné demontáži či náhradě novodobého kování bude rozhodnuto přímo na místě.

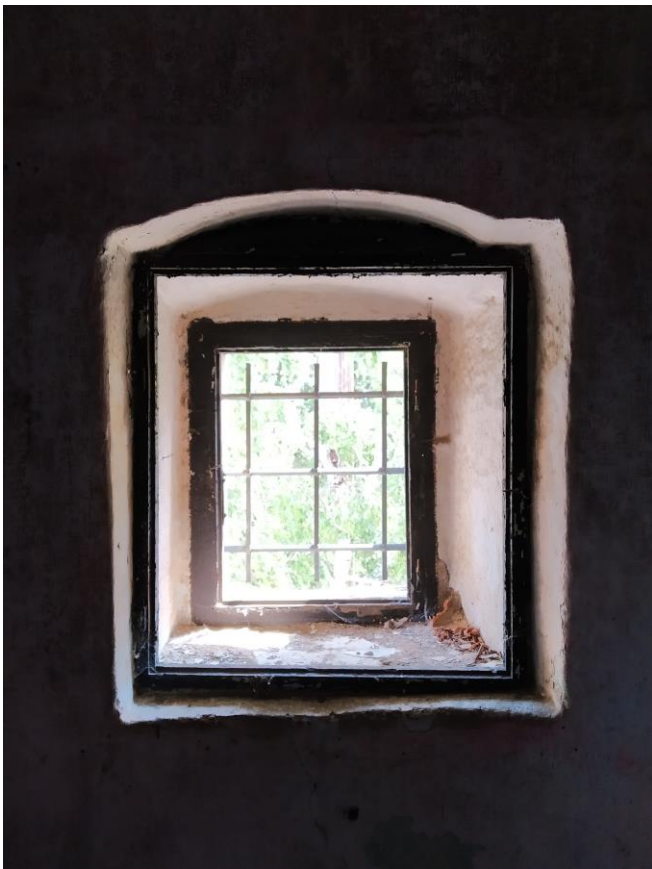
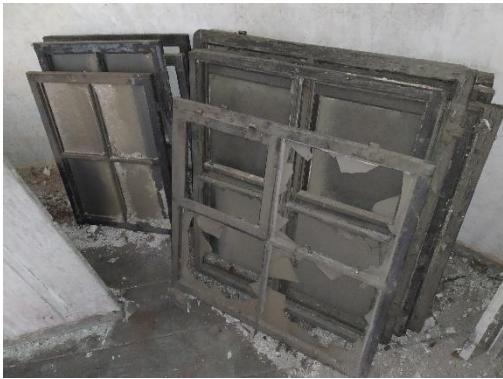
NÁZEV OBJEKTU Větrný mlýn	ČÍSLO PRVKU sTO/203	NÁZEV PRVKU Okno	POLOHA 2NP
<b>Popis prvku</b> <i>Vnitřní rovina:</i> Původ nejednoznačný (buď 1930-1932 nebo 70.léta 20.století). - Rám: dřevěný obdélníkový - Kování: jednoduchý obrtlík, 2x typové závěsy - Povrchová úprava: krycí nátěr – tmavě zelená / hnědá barva <i>Vnější rovina:</i> Původ nejednoznačný (buď 1930-1932 nebo 70.léta 20.století). - Rám: dřevěný obdélníkový - Kování: jednoduchý obrtlík, 2x typové závěsy - Povrchová úprava: krycí nátěr – tmavě zelená / hnědá barva			
<b>Dnešní stav</b> Krycí nátěr je degradovaný a odlupuje se, kovové prvky vykazují povrchovou rez.			
<b>Odkaz na další dokumentaci –</b>			
<b>Poznámka</b> Okno nekompletní, chybí okenní křídla. V objektu mlýna se nachází volně rozložených 10ks křídel do vnějšího líce a 9ks okenních křídel do líce vnitřního. Křídla jsou členěna na 4 části. Stav křídel je různý, odlupující se barva a rozbité zasklení. Součástí stavebního otvoru je dále prvek sZ/203 – kovářská mříž. O případné demontáži či náhradě novodobého kování bude rozhodnuto přímo na místě.

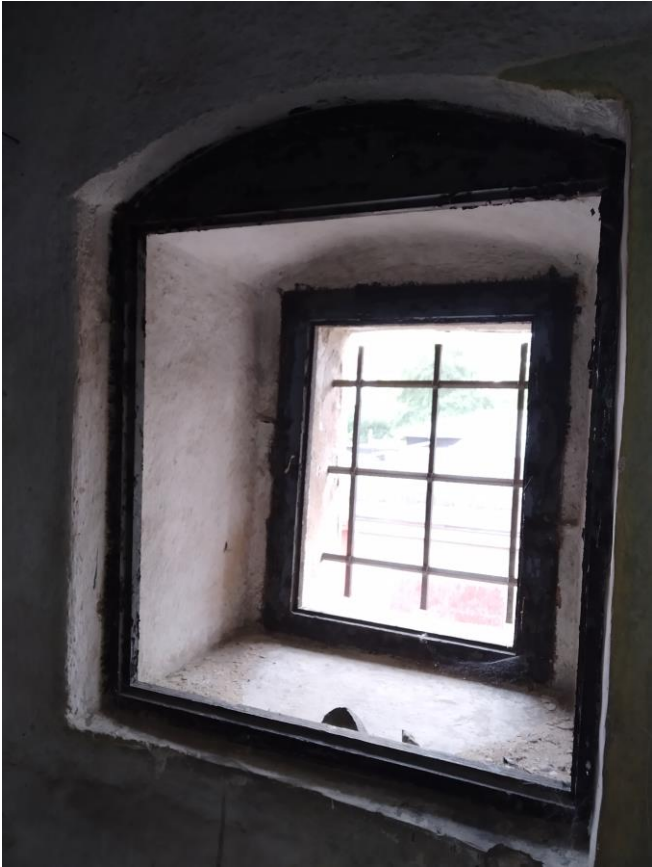
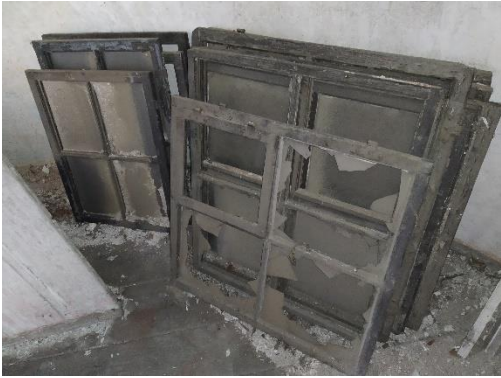
NÁZEV OBJEKTU Větrný mlýn	ČÍSLO PRVKU sTO/204	NÁZEV PRVKU Okno	POLOHA 2NP
<p><b>Popis prvku</b></p> <p><i>Vnitřní rovina:</i> Původ nejednoznačný (buď 1930-1932 nebo 70.léta 20.století).</p> <ul style="list-style-type: none"> <li>- Rám: dřevěný obdélníkový</li> <li>- Kování: jednoduchý obrtlík, typové závěsy</li> <li>- Povrchová úprava: krycí nátěr – tmavě zelená / hnědá barva</li> </ul> <p><i>Vnější rovina:</i> Původ nejednoznačný (buď 1930-1932 nebo 70.léta 20.století).</p> <ul style="list-style-type: none"> <li>- Rám: dřevěný obdélníkový</li> <li>- Kování: 2x jednoduchý obrtlík, 2x typové závěsy</li> <li>- Povrchová úprava: krycí nátěr – tmavě zelená / hnědá barva</li> </ul>			
<p><b>Dnešní stav</b></p> <p>Krycí nátěr je degradovaný a odlupuje se, kovové prvky vykazují povrchovou rez.</p>			
<p><b>Odkaz na další dokumentaci –</b></p>			
<p><b>Poznámka</b></p> <p>Okno nekompletní, chybí okenní křídla. V objektu mlýna se nachází volně rozložených 10ks křidel do vnějšího líce a 9ks okenních křidel do líce vnitřního. Křídla jsou členěna na 4 části. Stav křidel je různý, odlupující se barva a rozbité zasklení.</p> <p>Součástí stavebního otvoru je dále prvek sZ/204 – kovářská mříž.</p> <p>O případné demontáži či náhradě novodobého kování bude rozhodnuto přímo na místě.</p>

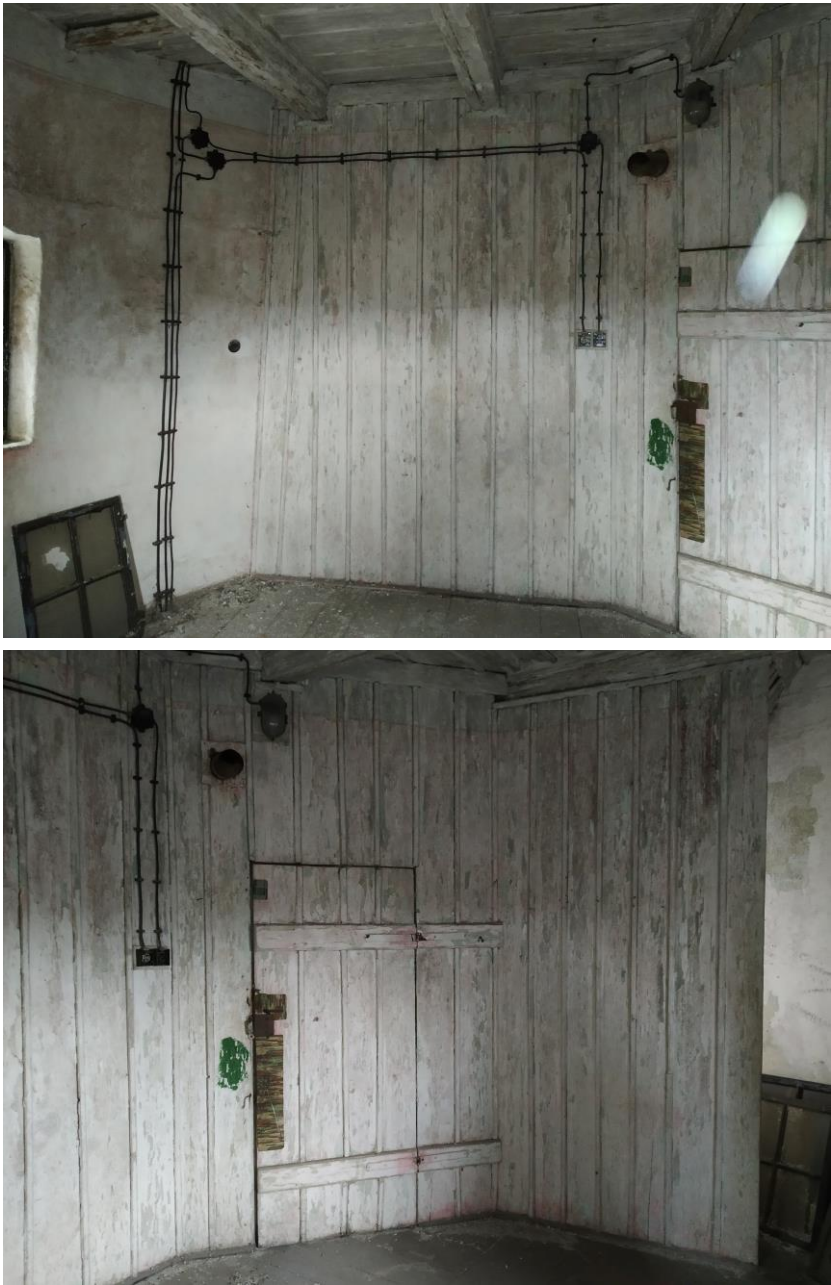
NÁZEV OBJEKTU Větrný mlýn	ČÍSLO PRVKU sT/201	NÁZEV PRVKU Dřevěná příčka	POLOHA 2NP
<b>Popis prvku</b> Dřevěná prkenná příčka se zalištovanými spárami. Plocha ~ 15,2 m <sup>2</sup> . Původ 1930-1932. Povrchová úprava: malba			
<b>Dnešní stav</b> Dřevo je zašlé, technicky relativně v pořádku. Na příčce je patrné několik vrstev různě barevné malby. Malba se již téměř v celé ploše odloupala. Místy dřevo napadeno hnilobou.			
<b>Odkaz na další dokumentaci –</b>			
<b>Poznámka</b> Případné nálezy dalších prvků (věšáky, hřebíky a pod.) budou zdokumentovány a na místě bude rozhodnuto o jejich případném dalším použití.			
<b>Foto</b> <div style="display: flex; flex-direction: column; align-items: center;">

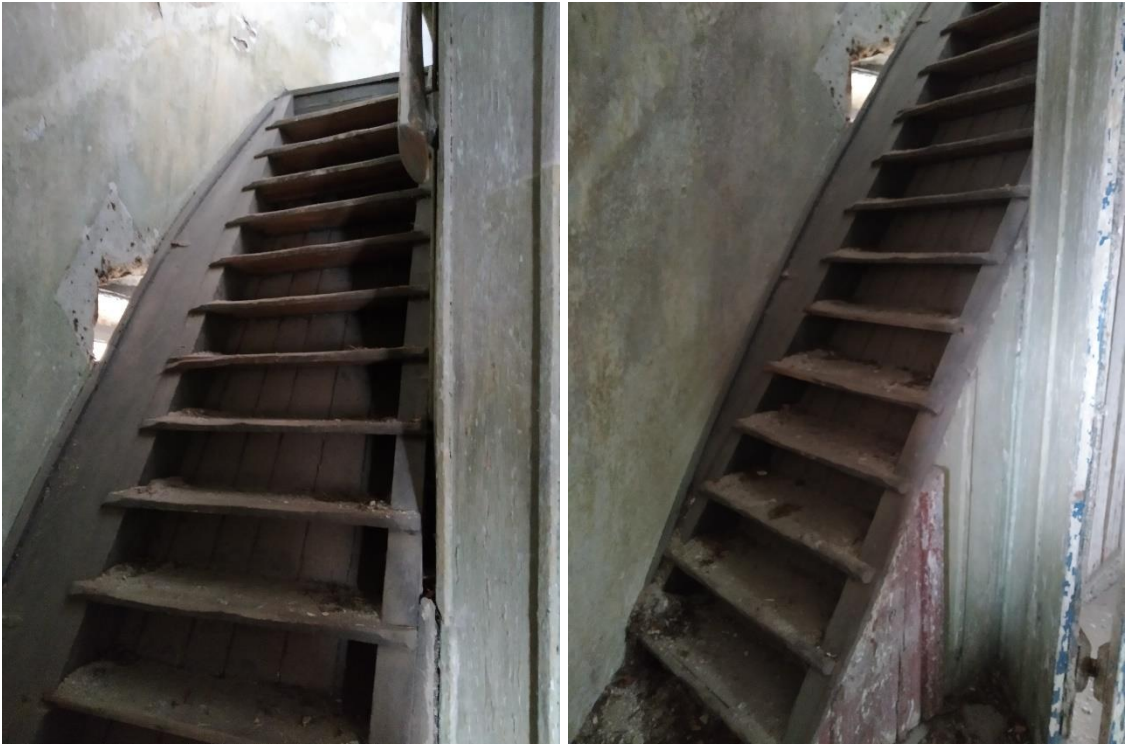
NÁZEV OBJEKTU Větrný mlýn	ČÍSLO PRVKU sT/202	NÁZEV PRVKU Dřevěné schodiště	POLOHA ze 2NP do 3NP
<b>Popis prvku</b> Dřevěné schodiště s podbitím a zalištovanými spárami. 17 schodišťových stupňů. Součástí schodiště je i dřevěné madlo kruhového průřezu. Původ 1930-1932. Povrchová úprava: malba			
<b>Dnešní stav</b> Dřevo je zašlé. Povrchová úprava stupňů je zcela strávená. Ze spodního líce schodiště je patrné několik vrstev různě barevné malby, která se odlupuje. Hrany stupňů jsou opotřebovány.			
<b>Odkaz na další dokumentaci –</b>			
<b>Poznámka –</b>			
<b>Foto</b>

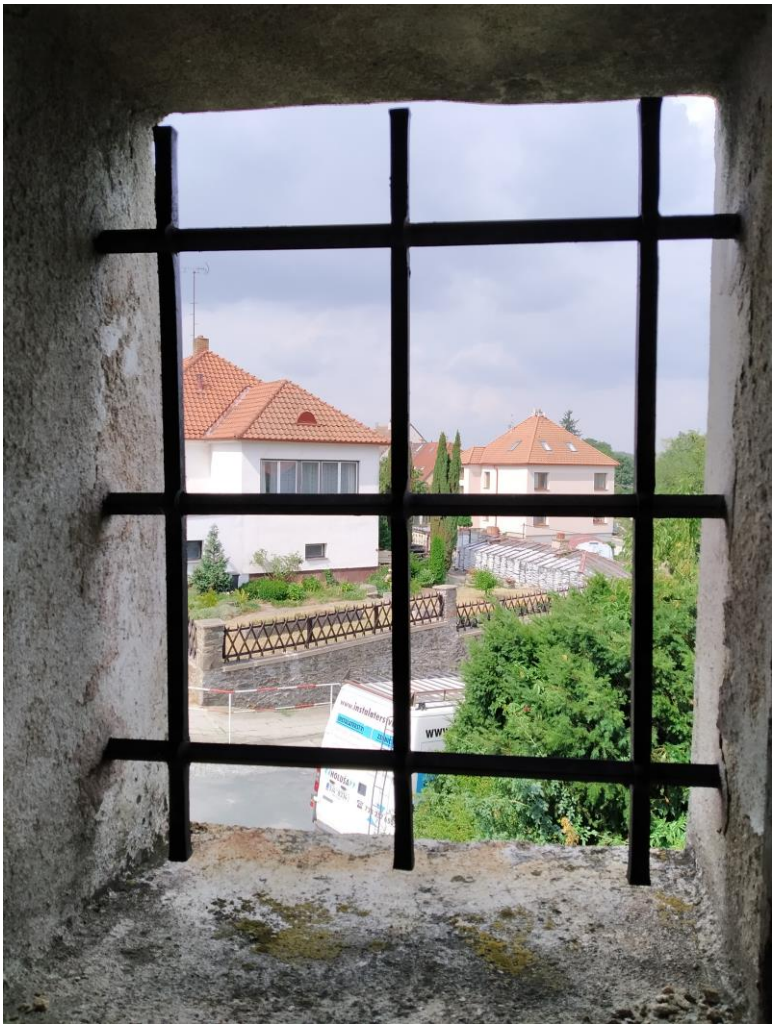
NÁZEV OBJEKTU Větrný mlýn	ČÍSLO PRVKU sZ/201	NÁZEV PRVKU Kovářská mříž	POLOHA 2NP
<b>Popis prvku</b> Kovářská provlékaná mříž z hranatých prutů ( ~ 15/15 mm), osazená vodorovně. Pravděpodobné období vzniku přelom 20. a 21. století. Povrchová úprava: krycí nátěr, barva černá			
<b>Dnešní stav</b> Celkově v dobrém stavu, mechanicky nepoškozeno. Krycí nátěr místy opotřebován.			
<b>Odkaz na další dokumentaci –</b>			
<b>Poznámka –</b>			
<b>Foto</b>

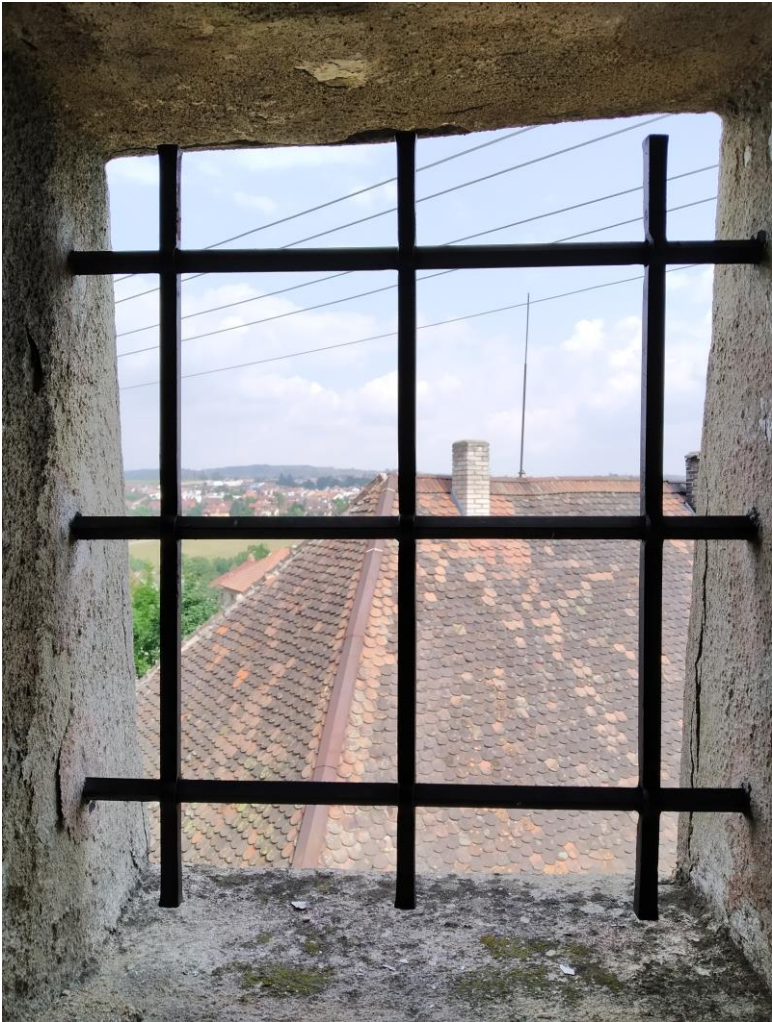
NÁZEV OBJEKTU Větrný mlýn	ČÍSLO PRVKU sZ/202	NÁZEV PRVKU Kovářská mříž	POLOHA 2NP
<b>Popis prvku</b> Kovářská provlékaná mříž z hranatých prutů ( ~ 15/15 mm), osazená vodorovně. Pravděpodobné období vzniku přelom 20. a 21. století. Povrchová úprava: krycí nátěr, barva černá			
<b>Dnešní stav</b> Celkově v dobrém stavu, mechanicky nepoškozeno. Krycí nátěr místy opotřebován.			
<b>Odkaz na další dokumentaci –</b>			
<b>Poznámka –</b>			
<b>Foto</b>

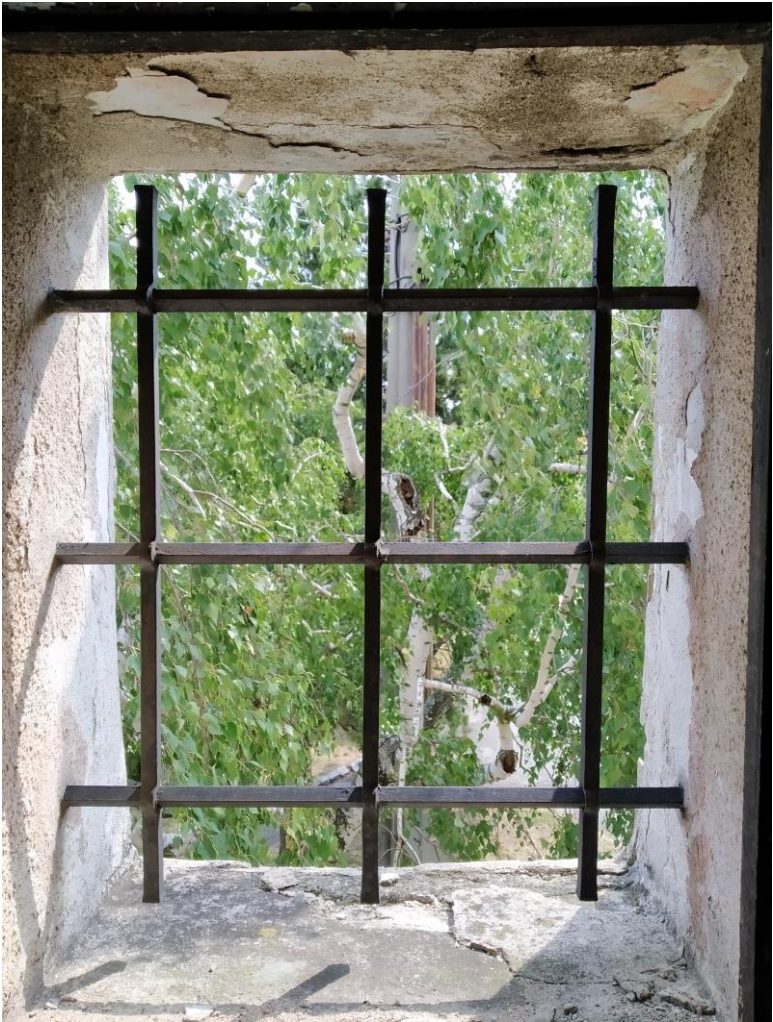
NÁZEV OBJEKTU Větrný mlýn	ČÍSLO PRVKU sZ/203	NÁZEV PRVKU Kovářská mříž	POLOHA 2NP
<b>Popis prvku</b> Kovářská provlékaná mříž z hranatých prutů ( ~ 15/15 mm), osazená vodorovně. Pravděpodobné období vzniku přelom 20. a 21. století. Povrchová úprava: krycí nátěr, barva černá			
<b>Dnešní stav</b> Celkově v dobrém stavu, mechanicky nepoškozeno. Krycí nátěr místy opotřebován.			
<b>Odkaz na další dokumentaci –</b>			
<b>Poznámka –</b>			
<b>Foto</b>

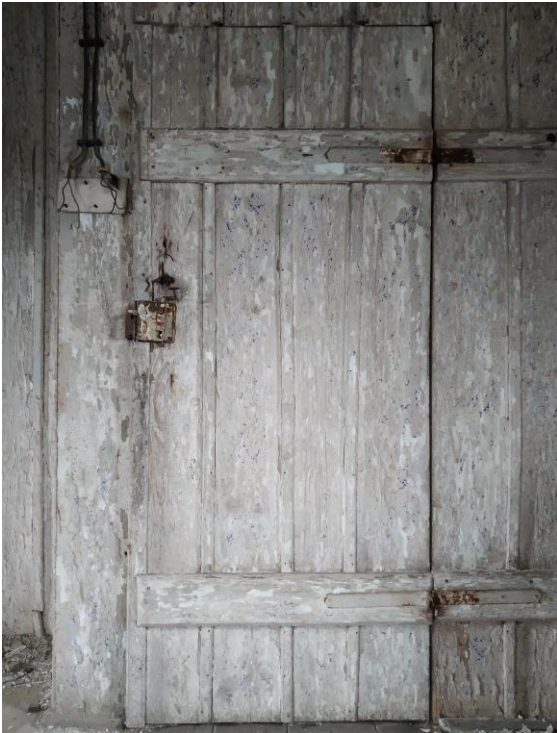
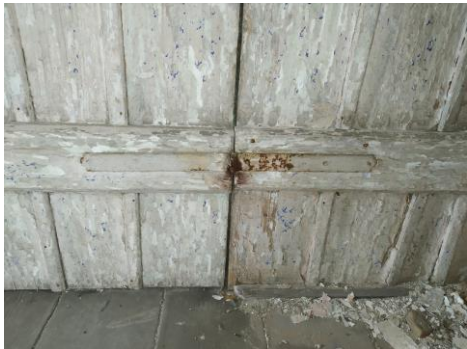
NÁZEV OBJEKTU Větrný mlýn	ČÍSLO PRVKU sTDP/301	NÁZEV PRVKU Vnitřní dveře	POLOHA 3NP
<b>Popis prvku</b> Jednokřídlé dřevěné vnitřní dveře, pravé. Křídlo prkenné se dvěma vodorovnými svlaky, spáry zalíštované. Dveře jsou osazeny v dřevěné příčce s prahem. Původ prvku 1930-1932. Povrchová úprava: vnější líc – modrá barva, vnitřní líc – bílá malba Kování: ocelové závěsy, typizovaný krabicový zámek, tzv. „myšák“, kovová petlice s okem pro visací zámek, visací zámek			
<b>Dnešní stav</b> Dřevo je zašlé, technicky v relativním pořádku. Kovové prvky vykazují povrchovou rez. Na křídle je patrné několik vrstev různě barevné malby / nátěru. Místy dřevo napadeno hnilobou.			
<b>Odkaz na další dokumentaci –</b>			
<b>Poznámka</b> O případné demontáži či náhradě novodobého kování bude rozhodnuto přímo na místě.			
<b>Foto</b> <div>

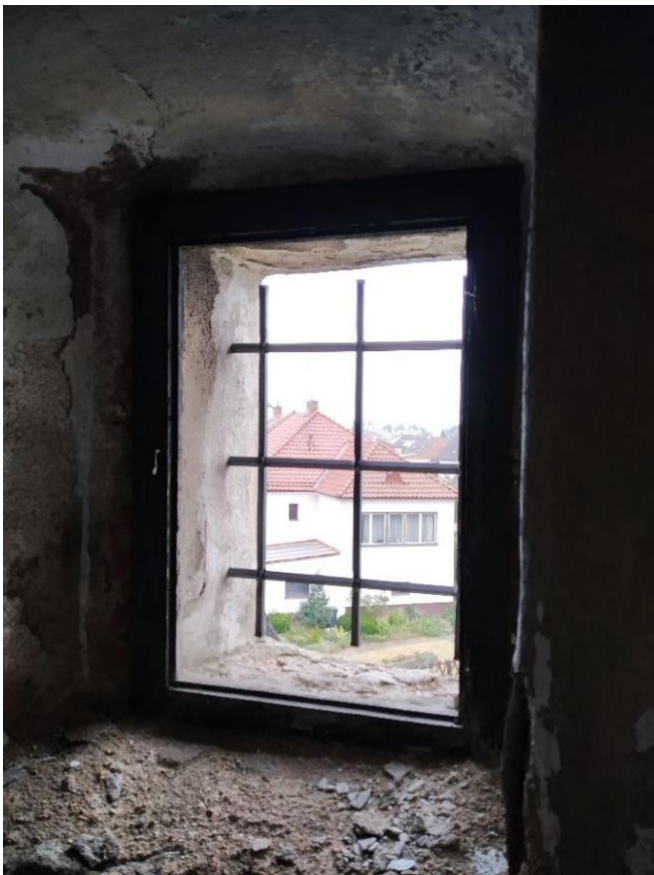
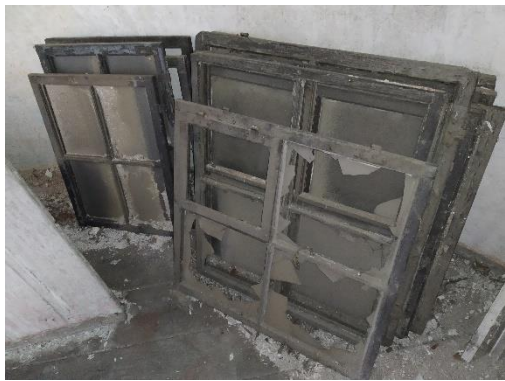
NÁZEV OBJEKTU Větrný mlýn	ČÍSLO PRVKU sTO/301	NÁZEV PRVKU Okno	POLOHA 3NP
<b>Popis prvku</b> Jednoduché dřevěné okno ve špaletě, původ nejednoznačný, buď 1930-1932 nebo 70.léta 20.st. - Rám: dřevěný obdélníkový - Kování: jednoduchý obrtlík, 2x typové závěsy - Povrchová úprava: krycí nátěr – tmavě zelená / hnědá barva			
<b>Dnešní stav</b> Krycí nátěr je degradovaný a odlupuje se, kovové prvky obsahují povrchovou rez.			
<b>Odkaz na další dokumentaci –</b>			
<b>Poznámka</b> Okno nekompletní, chybí okenní křídlo. V objektu mlýna se nachází volně rozložených 10ks křidel do vnějšího líce a 9ks okenních křidel do líce vnitřního. Křídla jsou členěna na 4 části. Stav křidel je různý, odlupující se barva a rozbité zasklení. Součástí stavebního otvoru je dále prvek sZ/301 – kovářská mříž. O případné demontáži či náhradě novodobého kování bude rozhodnuto přímo na místě.			
<b>Foto</b> <div>

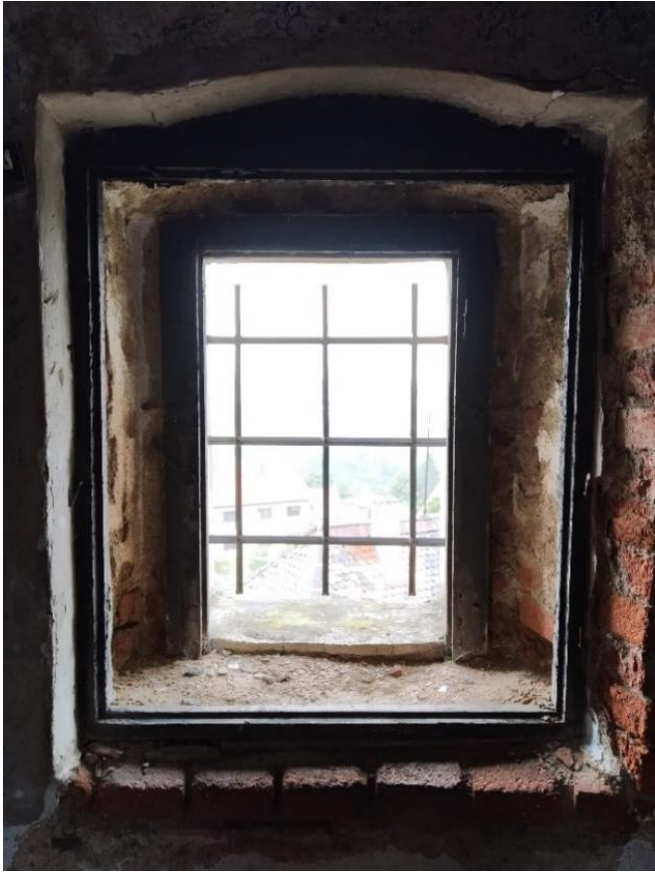
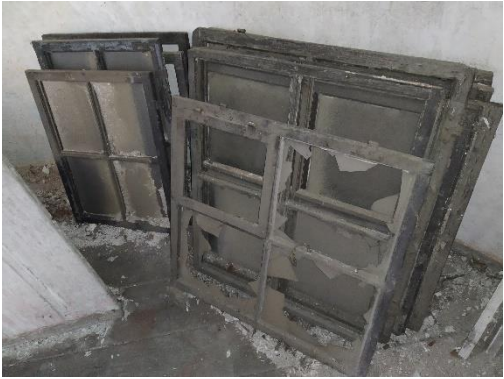
NÁZEV OBJEKTU Větrný mlýn	ČÍSLO PRVKU sTO/302	NÁZEV PRVKU Okno	POLOHA 3NP
<b>Popis prvku</b> <i>Vnitřní rovina:</i> Původ nejednoznačný, a to buď 1930-1932 nebo 70.léta 20.století. - Rám: dřevěný obdélníkový - Kování: 2x jednoduchý obrtlík, typové závěsy - Povrchová úprava: krycí nátěr – tmavě zelená / hnědá barva <i>Vnější rovina:</i> Původ nejednoznačný, a to buď 1930-1932 nebo 70.léta 20.století. - Rám: dřevěný obdélníkový - Kování: typové závěsy - Povrchová úprava: krycí nátěr – tmavě zelená / hnědá barva			
<b>Dnešní stav</b> Krycí nátěr je degradovaný a odlupuje se, kovové prvky obsahují povrchovou rez. Na vnější rovině chybí část rámu.			
<b>Odkaz na další dokumentaci –</b>			
<b>Poznámka</b> Okno nekompletní, chybí okenní křídla. V objektu mlýna se nachází volně rozložených 10ks křidel do vnějšího líce a 9ks okenních křidel do líce vnitřního. Křídla jsou členěna na 4 části. Stav křidel je různý, odlupující se barva a rozbité zasklení. Součástí stavebního otvoru je dále prvek sZ/302 – kovářská mříž. O případné demontáži či náhradě novodobého kování bude rozhodnuto přímo na místě.

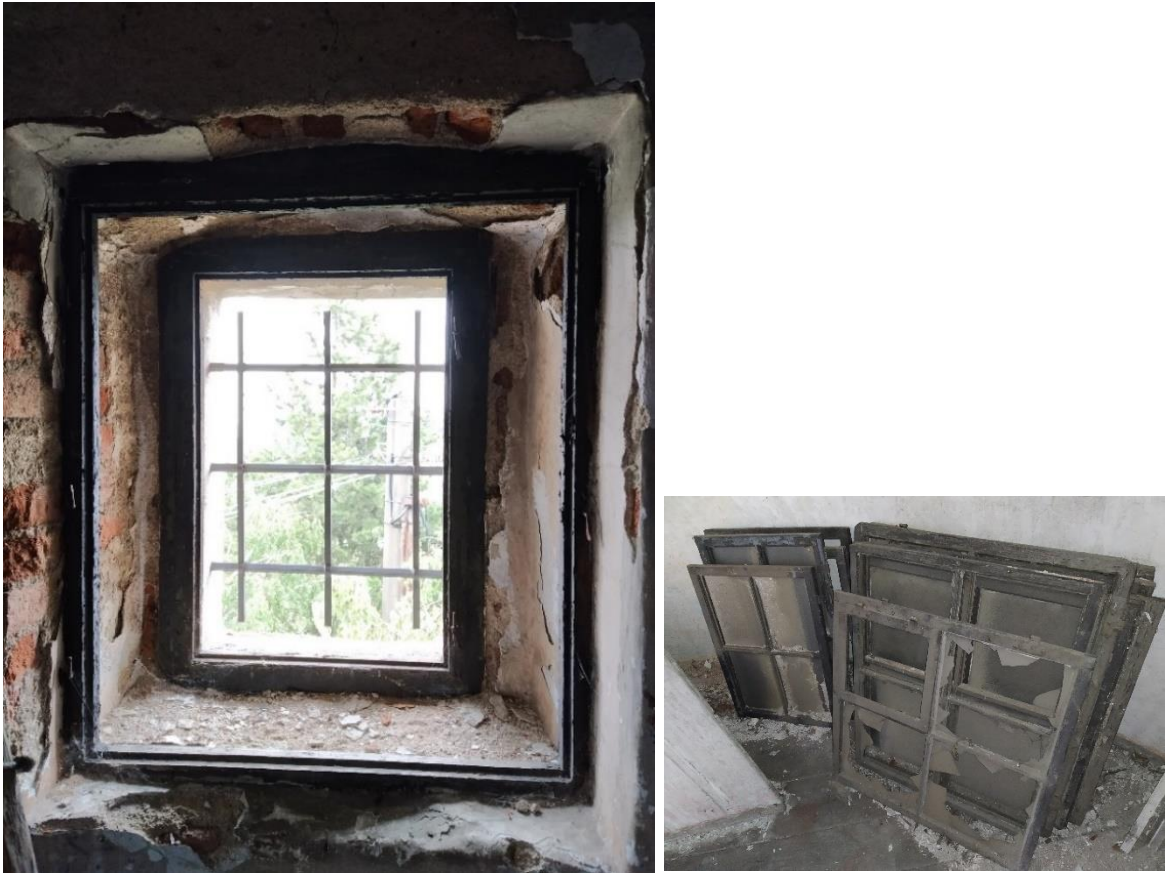
NÁZEV OBJEKTU Větrný mlýn	ČÍSLO PRVKU sTO/303	NÁZEV PRVKU Okno	POLOHA 3NP
<b>Popis prvku</b> <i>Vnitřní rovina:</i> Původ nejednoznačný, a to buď 1930-1932 nebo 70.léta 20.století. - Rám: dřevěný obdélníkový - Kování: 2x jednoduchý obrtlík, 2x typové závěsy - Povrchová úprava: krycí nátěr – tmavě zelená / hnědá barva <i>Vnější rovina:</i> Původ nejednoznačný, a to buď 1930-1932 nebo 70.léta 20.století. - Rám: dřevěný obdélníkový - Kování: typové závěsy - Povrchová úprava: krycí nátěr – tmavě zelená / hnědá barva			
<b>Dnešní stav</b> Krycí nátěr je degradovaný a odlupuje se, kovové prvky obsahují povrchovou rez.			
<b>Odkaz na další dokumentaci –</b>			
<b>Poznámka</b> Okno nekompletní, chybí okenní křídla. V objektu mlýna se nachází volně rozložených 10ks křidel do vnějšího líce a 9ks okenních křidel do líce vnitřního. Křídla jsou členěna na 4 části. Stav křidel je různý, odlupující se barva a rozbité zasklení. Součástí stavebního otvoru je dále prvek sZ/303 – kovářská mříž. O případné demontáži či náhradě novodobého kování bude rozhodnuto přímo na místě.

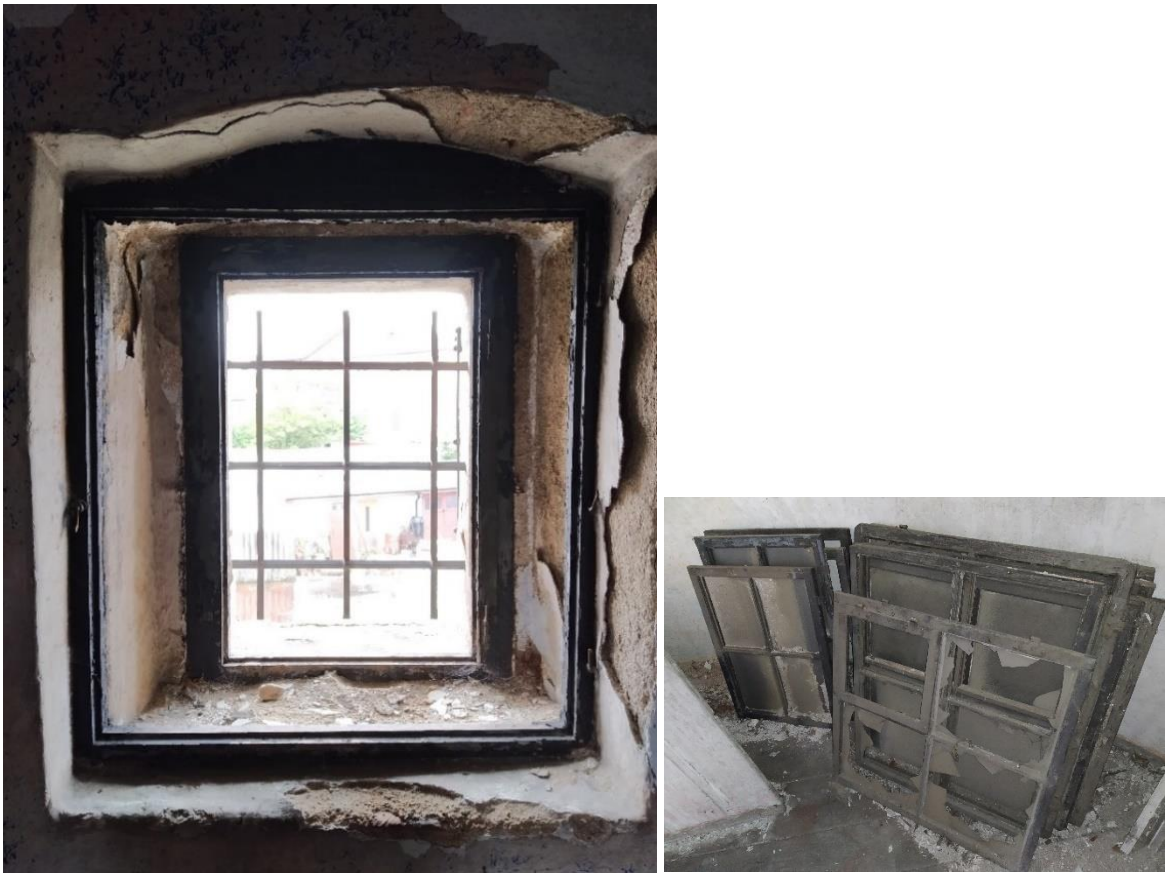
NÁZEV OBJEKTU Větrný mlýn	ČÍSLO PRVKU sTO/304	NÁZEV PRVKU Okno	POLOHA 3NP
<b>Popis prvku</b> <i>Vnitřní rovina:</i> Původ nejednoznačný, a to buď 1930-1932 nebo 70.léta 20.století. - Rám: dřevěný obdélníkový - Kování: 2x jednoduchý obrtlík, 2x typové závěsy - Povrchová úprava: krycí nátěr – tmavě zelená / hnědá barva <i>Vnější rovina:</i> Původ nejednoznačný, a to buď 1930-1932 nebo 70.léta 20.století. - Rám: dřevěný obdélníkový - Kování: 2x typové závěsy - Povrchová úprava: krycí nátěr – tmavě zelená / hnědá barva			
<b>Dnešní stav</b> Krycí nátěr je degradovaný a odlupuje se, kovové prvky obsahují povrchovou rez.			
<b>Odkaz na další dokumentaci –</b>			
<b>Poznámka</b> Okno nekompletní, chybí okenní křídla. V objektu mlýna se nachází volně rozložených 10ks křidel do vnějšího líce a 9ks okenních křidel do líce vnitřního. Křídla jsou členěna na 4 části. Stav křidel je různý, odlupující se barva a rozbité zasklení. Součástí stavebního otvoru je dále prvek sZ/304 – kovářská mříž. O případné demontáži či náhradě novodobého kování bude rozhodnuto přímo na místě.

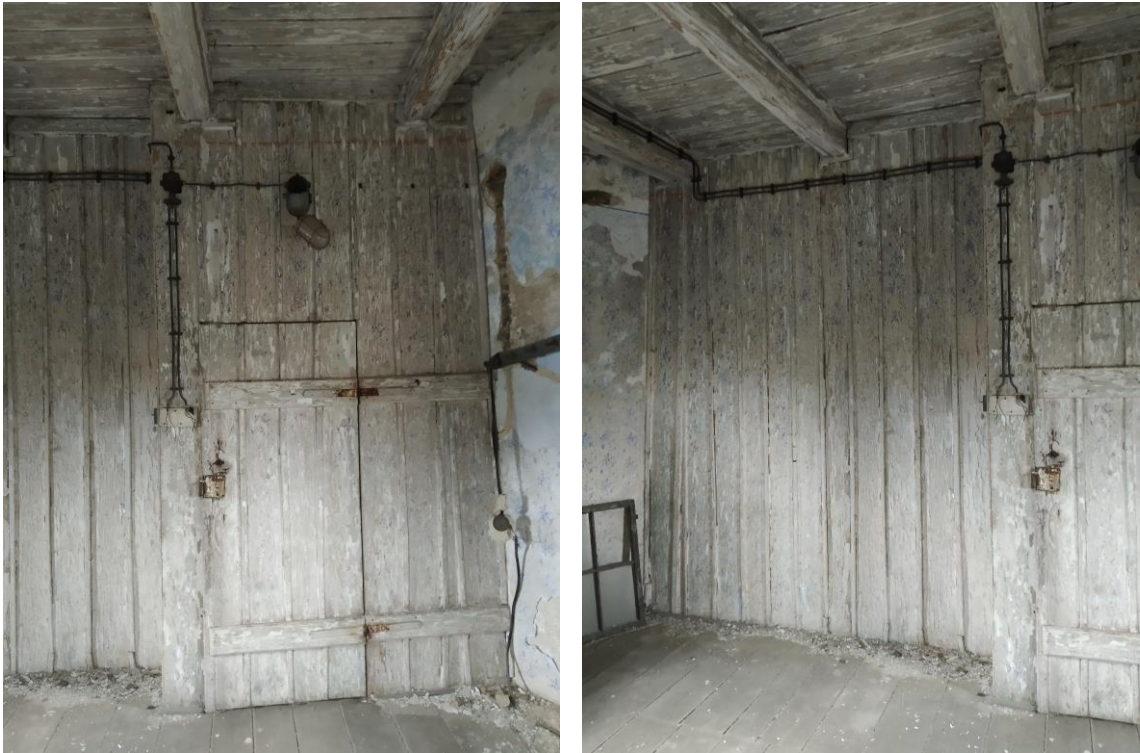
NÁZEV OBJEKTU Větrný mlýn	ČÍSLO PRVKU sT/301	NÁZEV PRVKU Dřevěná příčka	POLOHA 3NP
<b>Popis prvku</b> Dřevěná prkenná příčka se zalištovanými spárami. Plocha ~ 13,3 m <sup>2</sup> . Původ 1930-1932. Povrchová úprava: vápenná líčka			
<b>Dnešní stav</b> Dřevo je zašlé. Na příčce je patrné několik vrstev různě barevné výmalby. Malba se již téměř v celé ploše odloupala. Místy dřevo napadeno hnilobou.			
<b>Odkaz na další dokumentaci –</b>			
<b>Poznámka</b> Případné nálezy dalších prvků (věšáky, hřebíky a pod.) budou zdokumentovány a na místě bude rozhodnuto o jejich případném dalším použití.			
<b>Foto</b> <div>

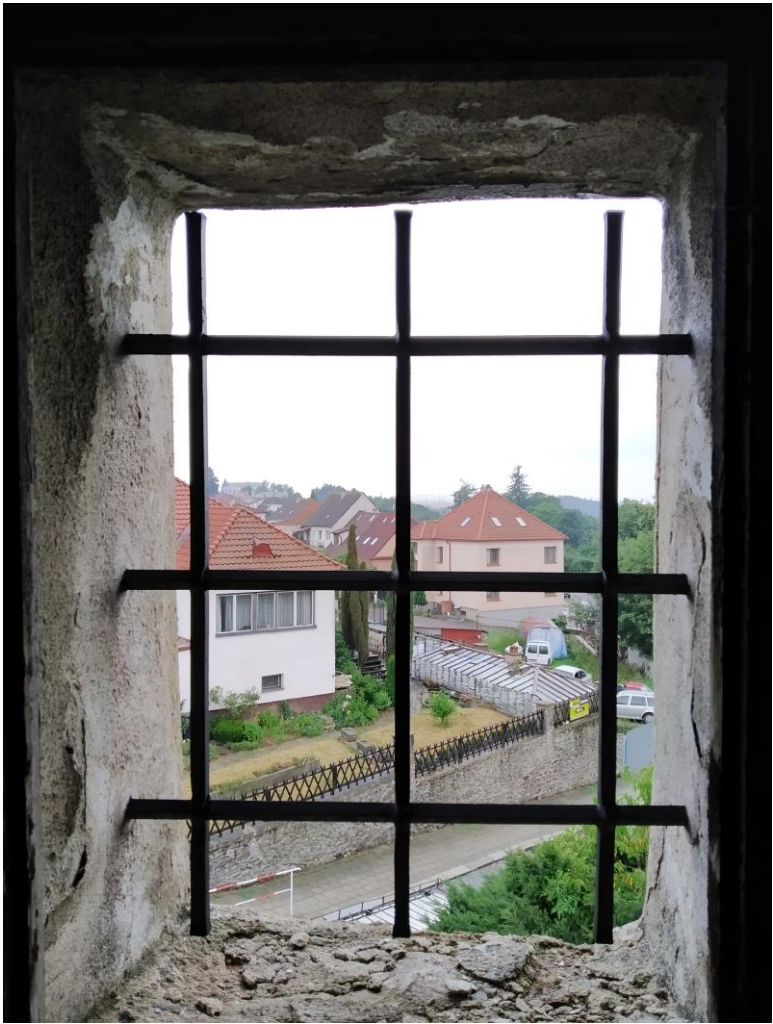
NÁZEV OBJEKTU Větrný mlýn	ČÍSLO PRVKU sZ/301	NÁZEV PRVKU Kovářská mříž	POLOHA 3NP
<b>Popis prvku</b> Kovářská provlékaná mříž z hranatých prutů ( ~ 15/15 mm), osazená vodorovně. Pravděpodobné období vzniku přelom 20. a 21. století. Povrchová úprava: krycí nátěr, barva černá			
<b>Dnešní stav</b> Celkově v dobrém stavu, mechanicky nepoškozeno. Krycí nátěr místy opotřebován.			
<b>Odkaz na další dokumentaci –</b>			
<b>Poznámka –</b>			
<b>Foto</b>

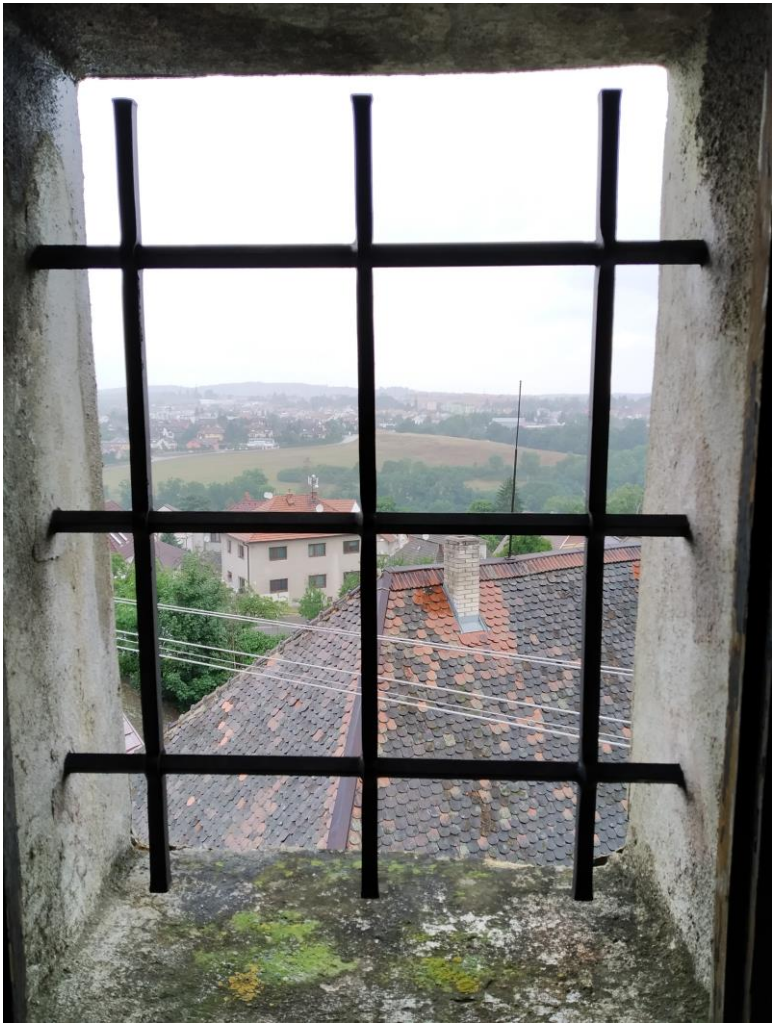
NÁZEV OBJEKTU Větrný mlýn	ČÍSLO PRVKU sZ/302	NÁZEV PRVKU Kovářská mříž	POLOHA 3NP
<b>Popis prvku</b> Kovářská provlékaná mříž z hranatých prutů ( ~ 15/15 mm), osazená vodorovně. Pravděpodobné období vzniku přelom 20. a 21. století. Povrchová úprava: krycí nátěr, barva černá			
<b>Dnešní stav</b> Celkově v dobrém stavu, mechanicky nepoškozeno. Krycí nátěr místy opotřebován.			
<b>Odkaz na další dokumentaci –</b>			
<b>Poznámka –</b>			
<b>Foto</b>

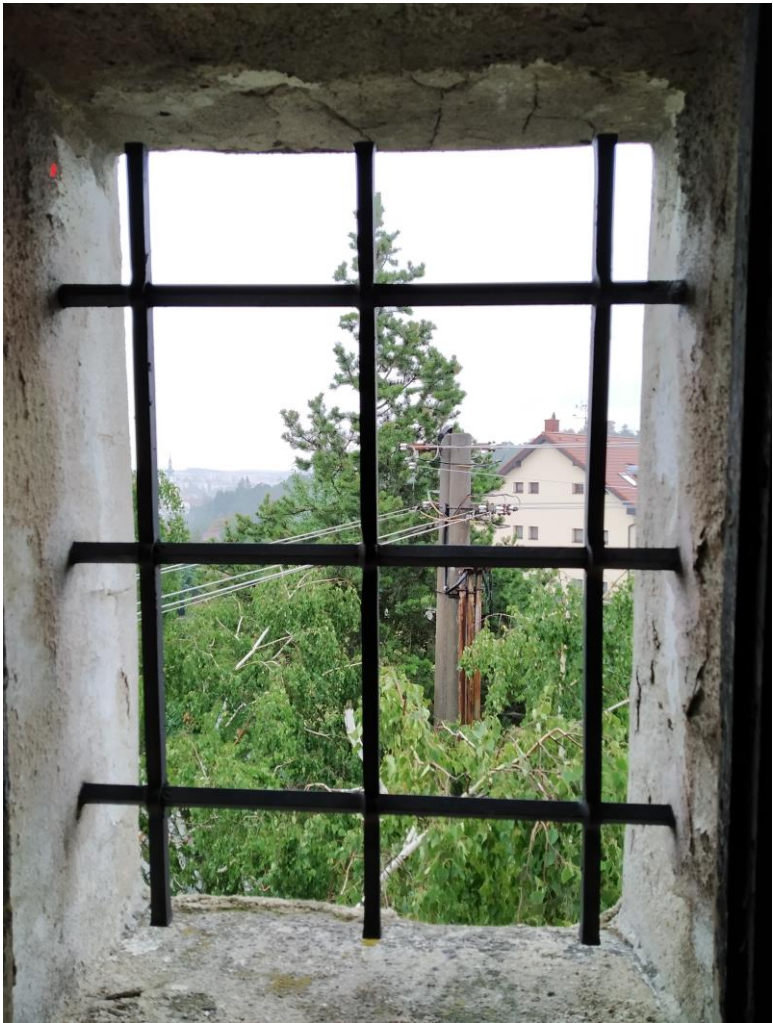
NÁZEV OBJEKTU Větrný mlýn	ČÍSLO PRVKU sZ/303	NÁZEV PRVKU Kovářská mříž	POLOHA 3NP
<b>Popis prvku</b> Kovářská provlékaná mříž z hranatých prutů ( ~ 15/15 mm), osazená vodorovně. Pravděpodobné období vzniku přelom 20. a 21. století. Povrchová úprava: krycí nátěr, barva černá			
<b>Dnešní stav</b> Celkově v dobrém stavu, mechanicky nepoškozeno. Krycí nátěr místy opotřebován.			
<b>Odkaz na další dokumentaci –</b>			
<b>Poznámka –</b>			
<b>Foto</b>

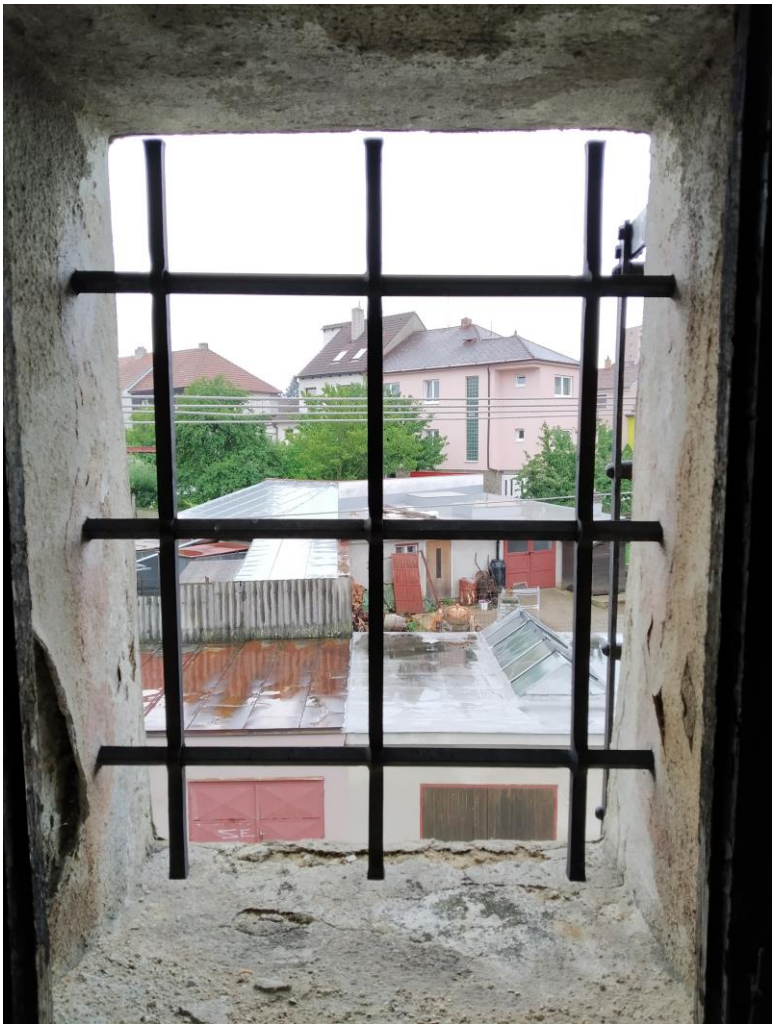
NÁZEV OBJEKTU Větrný mlýn	ČÍSLO PRVKU sZ/304	NÁZEV PRVKU Kovářská mříž	POLOHA 3NP
<b>Popis prvku</b> Kovářská provlékaná mříž z hranatých prutů ( ~ 15/15 mm), osazená vodorovně. Pravděpodobné období vzniku přelom 20. a 21. století. Povrchová úprava: krycí nátěr, barva černá			
<b>Dnešní stav</b> Celkově v dobrém stavu, mechanicky nepoškozeno. Krycí nátěr místy opotřebován.			
<b>Odkaz na další dokumentaci –</b>			
<b>Poznámka –</b>			
<b>Foto</b>
