EXCON, a.s., Sokolovská 187/203
190 00 Praha 9, Česká republika
Tel.: +420 244 015 111
Fax: +420 244 015 340

Výchozí prohlídka

Zimní stadion Třebíč

**ZPRÁVA O VÝCHOZÍ PROHLÍDCE
OCELOVÉ KONSTRUKCE**

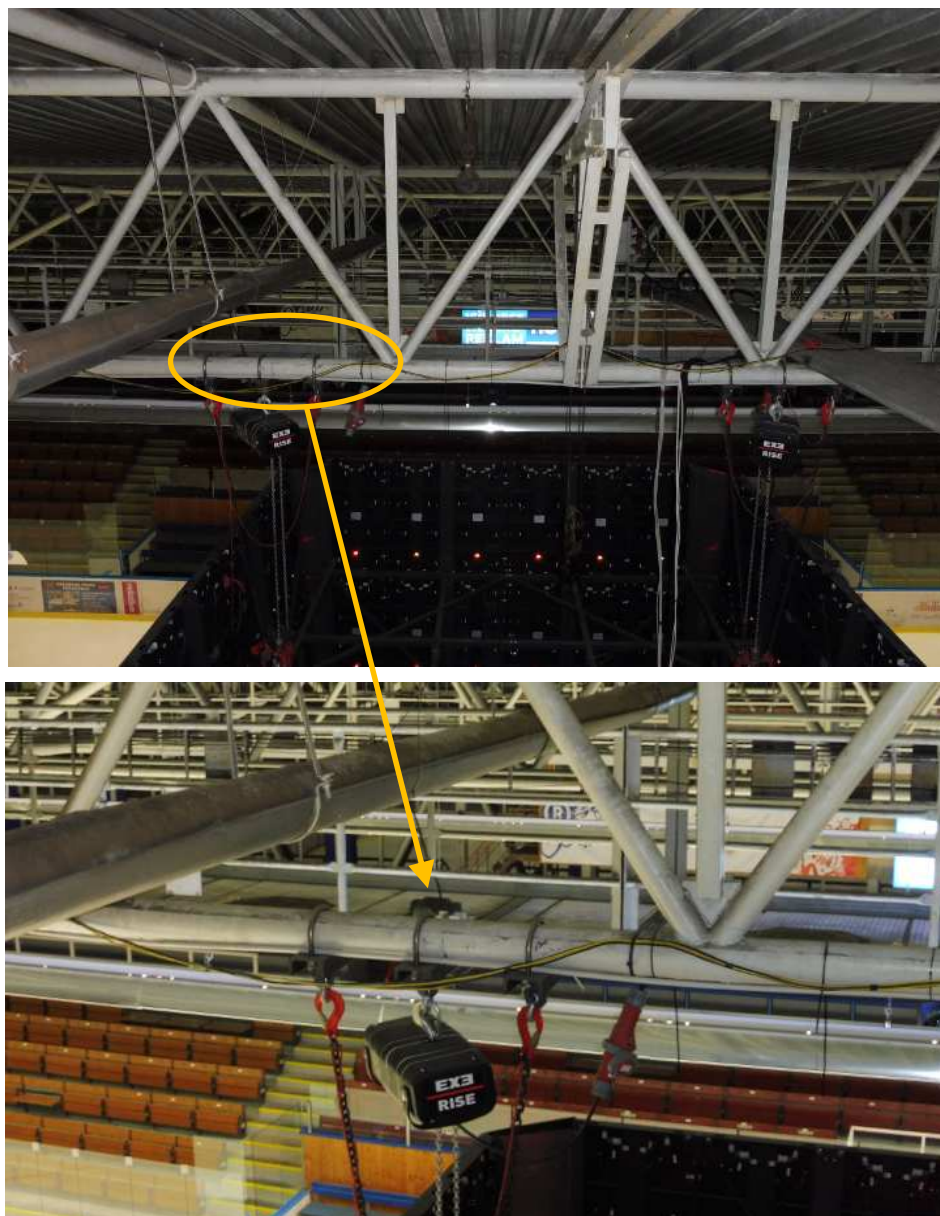
Multimediální kostka nad ledovou plochou je zavěšena mimostyčně, viz. OBR: 03, 04...

S ohledem na mimostyčné zavěšení kostky, které způsobuje přídavné ohybové namáhání taženého prutu příhradové vaznice, doporučujeme provést statické posouzení dotčené části konstrukce...

OBR: 03, 04 – Mimostyčné zavěšení multimediální kostky

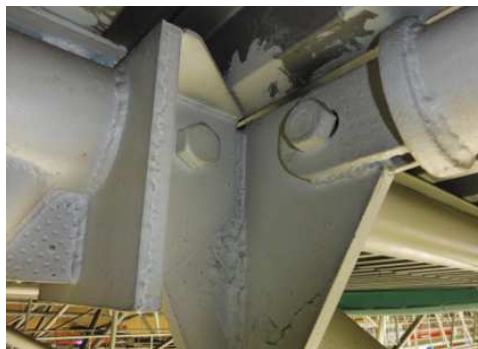
Na mnoha místech napříč konstrukcí se nachází prvky střešního ztužení, které mají zvětšené otvory ve směru působící normálové síly. Výjimečně jsou tyto detaily doplněny montážním swarem, viz. OBR: 05 (správné řešení), ve většině případů jsou tyto detaily ponechány beze svaru, viz. OBR: 06, 07...

OBR: 05 – Propálený otvor pro šroub – doplněn montážní svar

Přenos horizontálních sil je zajištěn v tuto chvíli pomocí TRplechu střechy, který je kotvený v každé vlně. S ohledem na fakt, že na dotčených detailech nebyly zaznamenány pohyby šroubů, nebo mechanické poškození, je možné tyto styčníky takto ponechat a sledovat je při následujících kontrolách. Pokud by došlo k pohybu v dotčených detailech, nebo by se vyskytli deformace, či jiné poškození, bude nezbytné styčníky opatřit koutovými svary v celé délce styčnickových plechů...

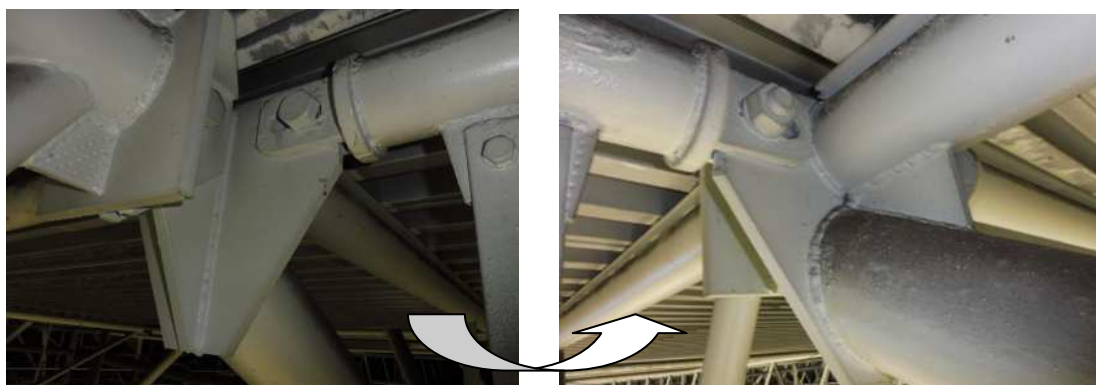
OBR: 06, 07 – Propálený otvor pro šroub

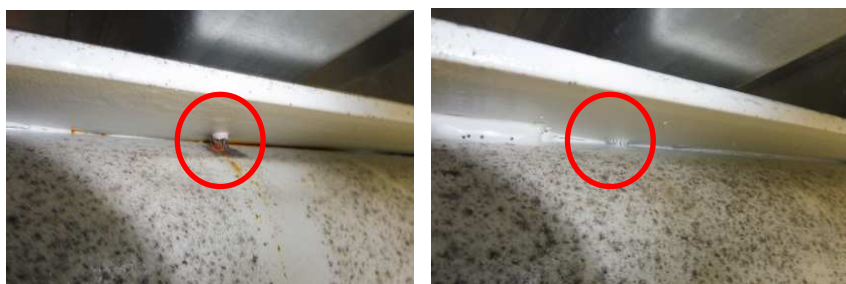
TRplechy jsou kotveny ke konstrukci pomocí samořezných šroubů přímo do trubkových profilů, viz. OBR: 08, 09...

OBR: 08, 09 – Provrtané horní pasy příhradových vazníků

S ohledem na způsob připojení TRplechu a tedy možnost vniku vlhkosti do trubkového profilu, doporučujeme kontrolovat tloušťky provrtaných trubkových profilů pomocí UTZ měření při každé podrobné prohlídce...

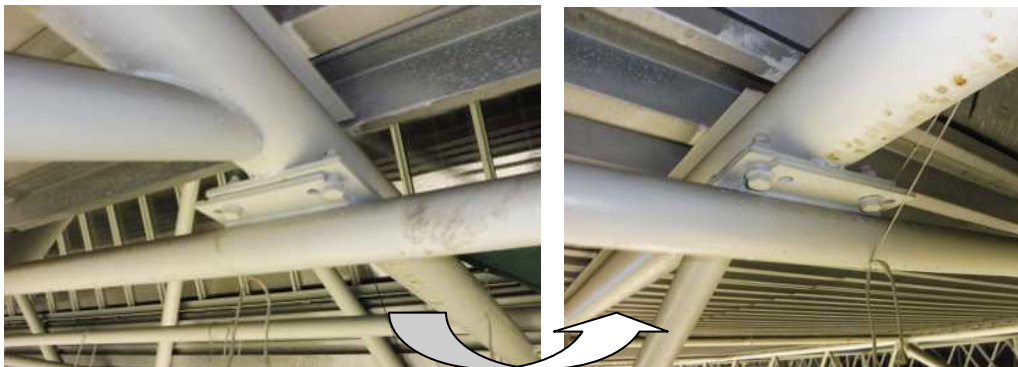
Nepřesně uložený styčníkový plech v průniku trojbokého průvlatku s konzolou pro uložení příhradové vaznice, viz. OBR: 08, 09...

Ve styčníku jsou pravděpodobně převládající svislé síly, které díky tření plechů nevyvolávají zásadní namáhání šroubů. Ve styčníku není patrné mechanické poškození ani deformace. Je však nezbytné tento detail sledovat, zda nedochází k posunu...

OBR: 10, 11 – Nepřesně spasovaná konstrukce

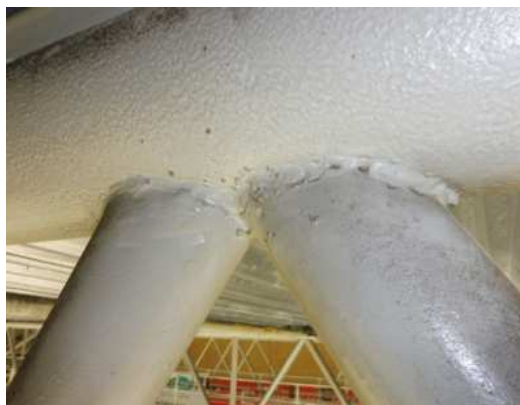
Obecně lze prohlásit, že svary na konstrukci splňují podmínky pro zařazení do skupiny C dle ČSN EN ISO 5817. Výjimečně jsou na svarech patrné vady, viz. OBR: 12, 13...

OBR: 12 – Souvislý zápal

S ohledem na fakt, že se jedná pouze o lokální vady, postačí sledování těchto nedostatků během následujících prohlídek...

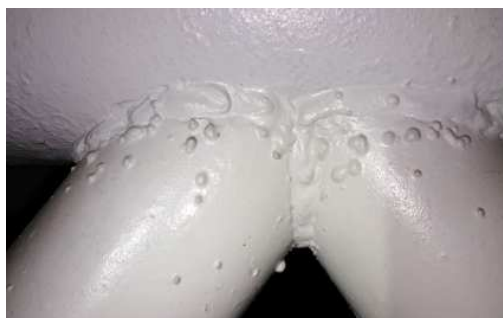
OBR: 13 – Rozstřík svarového kovu

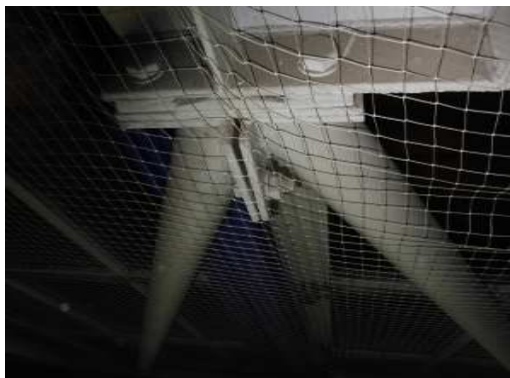
V jednom místě došlo k rozevření styčnickového plechu ve styčnicku, viz. OBR: 14...

Nelze s určitostí prohlásit, zda k tomuto rozevření došlo z důvodu nepřesně vyrobené konstrukce, nebo zda se plechy rozevřely již při montáži, nebo až při užívání konstrukce. Detaily doporučujeme sledovat a přijmout opatření v případě dalšího rozevírání plechů styčnicku...

OBR: 14 – Rozevření příruby v podpoře hlavního trojbokého průvlaku

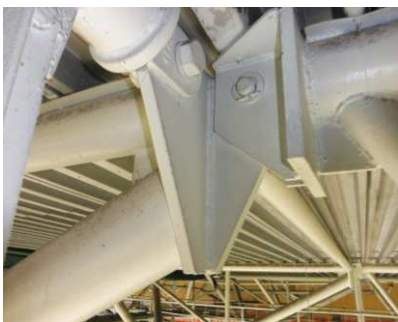
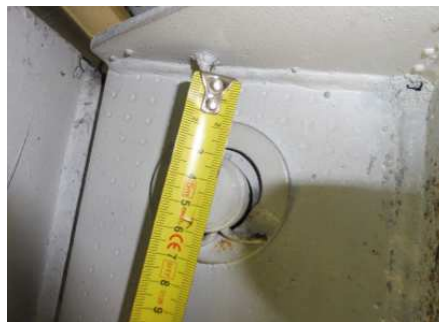
- Neobvykle malý průměr čepu, nebo šroubu, viz. OBR: 15, 16...
- Tupý svar styčnickových plechů bez provařeného kořene (nelze určit dimenzi svaru), viz. OBR: 17...

OBR: 15, 16 – Neobvykle malý průměr čepu / šroubu

Oba nedostatky doporučujeme posoudit (zohlednit) ve statickém výpočtu a případně styčník zesílit...

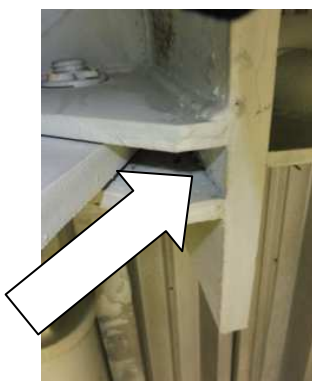
OBR: 17 – Tupý svar bez provařeného kořene

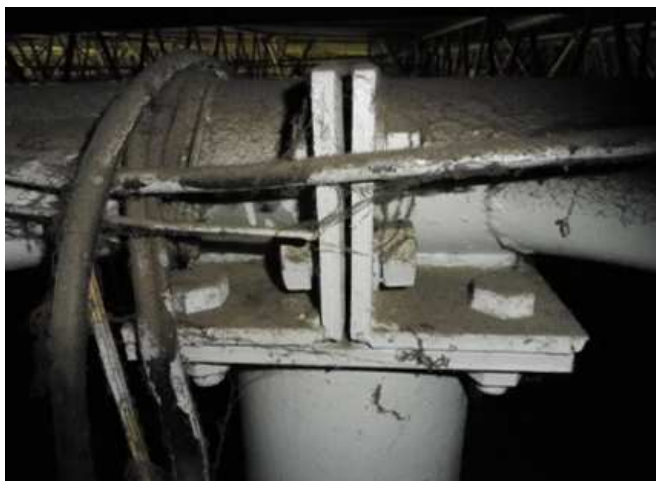
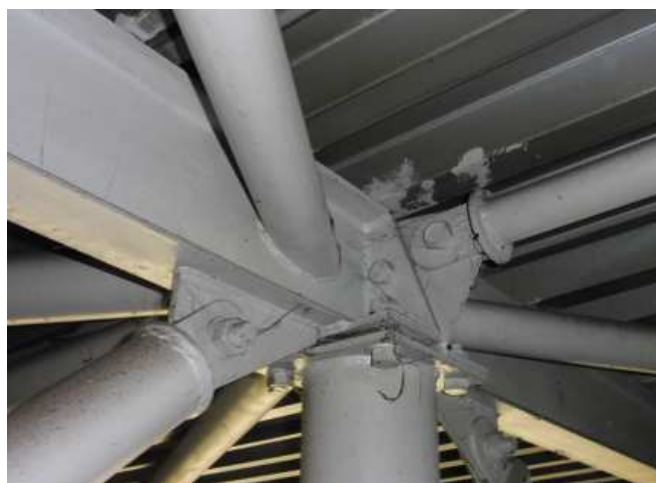
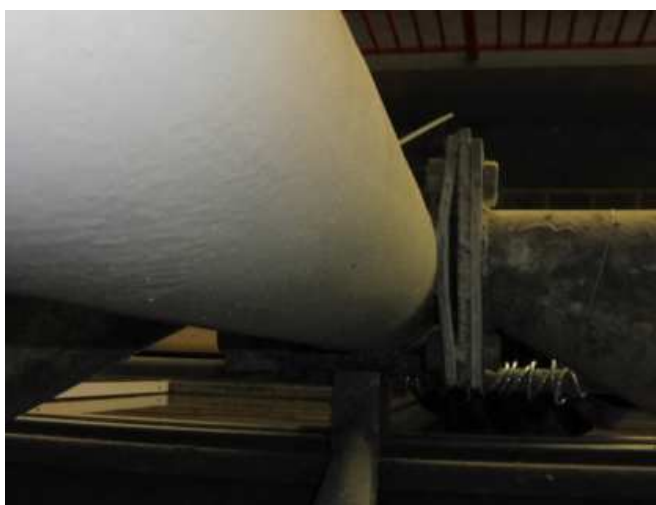
Na několika místech bočních vykonzolovaných částí konstrukce se nacházejí drobné nedostatky, jako například rozevřené příruby styčníků, viz. OBR: 18 – 20...

Nelze s určitostí prohlásit, zda k tomuto rozevření došlo z důvodu nepřesně vyrobené konstrukce, nebo zda se plechy rozevřely již při montáži, nebo až při užívání konstrukce. Detaily doporučujeme sledovat a přijmout opatření v případě dalšího rozevírání plechů styčníků...

OBR: 18 – 20 - Rozevřené příruby v přípojích bočních vykonzolovaných konstrukcí

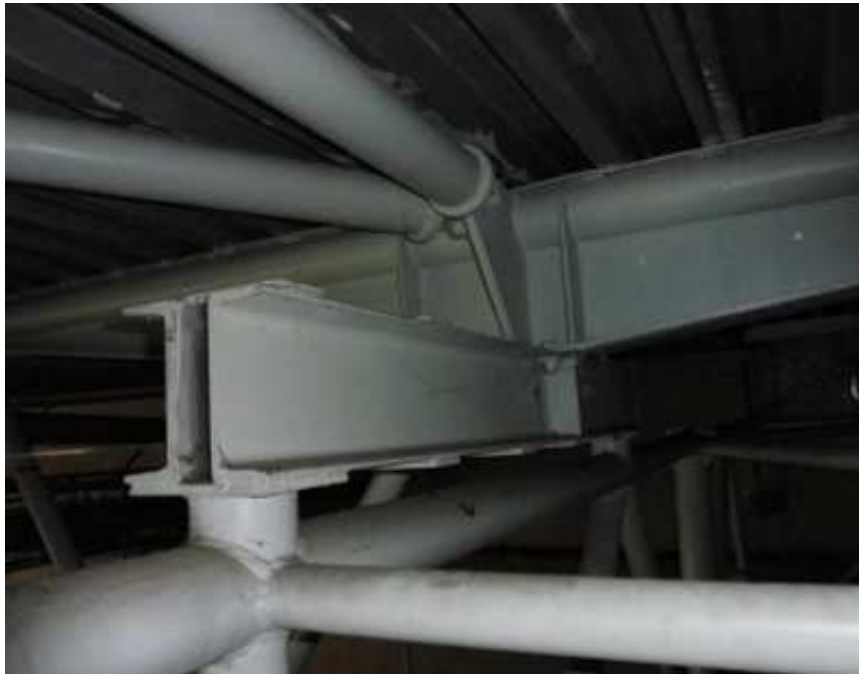
V uložení vaznice na výměnu (příčný nosník), viz. OBR: 21 není doplněna výztuha nad podporou...

OBR: 21 – Uložení příčného nosníku bez výztuhy

Konstrukci detailu doporučujeme ověřit v rámci statického výpočtu...

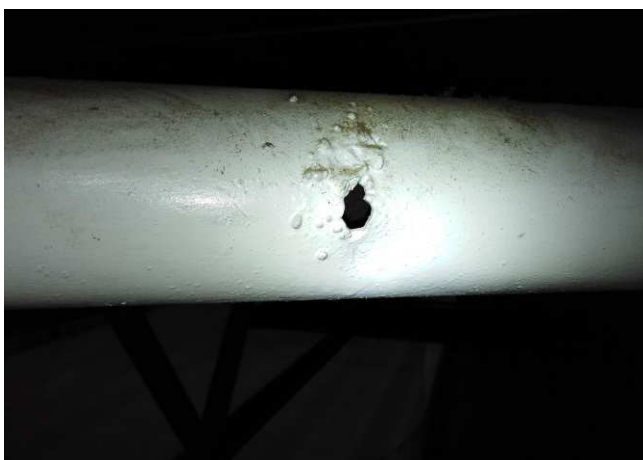
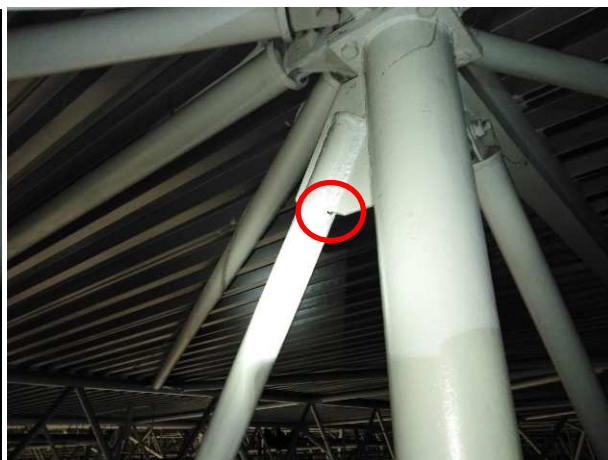
V několika případech došlo k odstranění montážní propojky tak nešťastně, že došlo k vylomení stěny trubky, viz. OBR: 22A. Stejně tak není na několika místech konstrukce uzavřen svar, viz. OBR: 22B...

OBR: 22A – Vylomená část stěny trubky ztužení / 22B – Neuzavřený svar

Doporučujeme stěnu trubky přeplátovat a svary utěsnit, aby nemohla vnikat vlhkost na vnitřní povrch prvku...

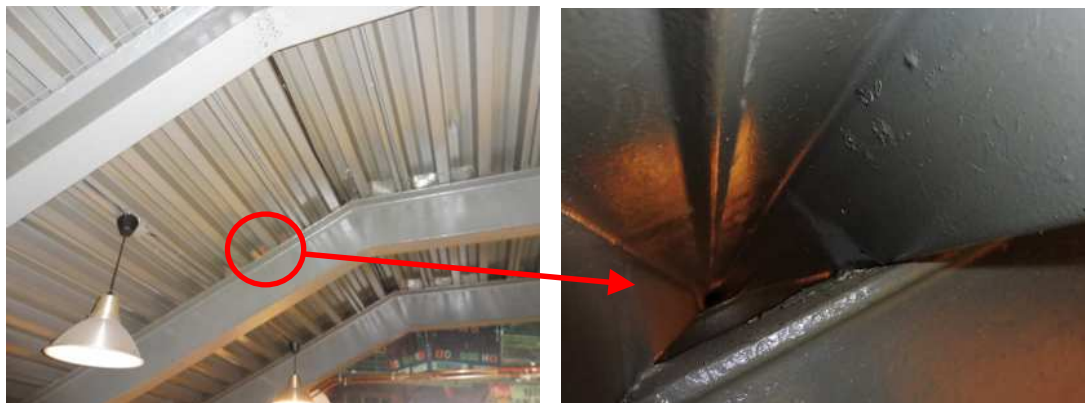
Během prohlídky se nepovedlo odhalit způsob připojení TRplechu tribun k nosníkům tribun, viz. OBR: 23, 24...

S ohledem na fakt, že je konstrukce stabilní lze předpokládat, že je kotvení provedeno pomocí trnů, toto se však musí prokázat během plánované rekonstrukce stadionu...

OBR: 23, 24 – Neidentifikovatelný přípoj TRplechu k nosníku tribuny

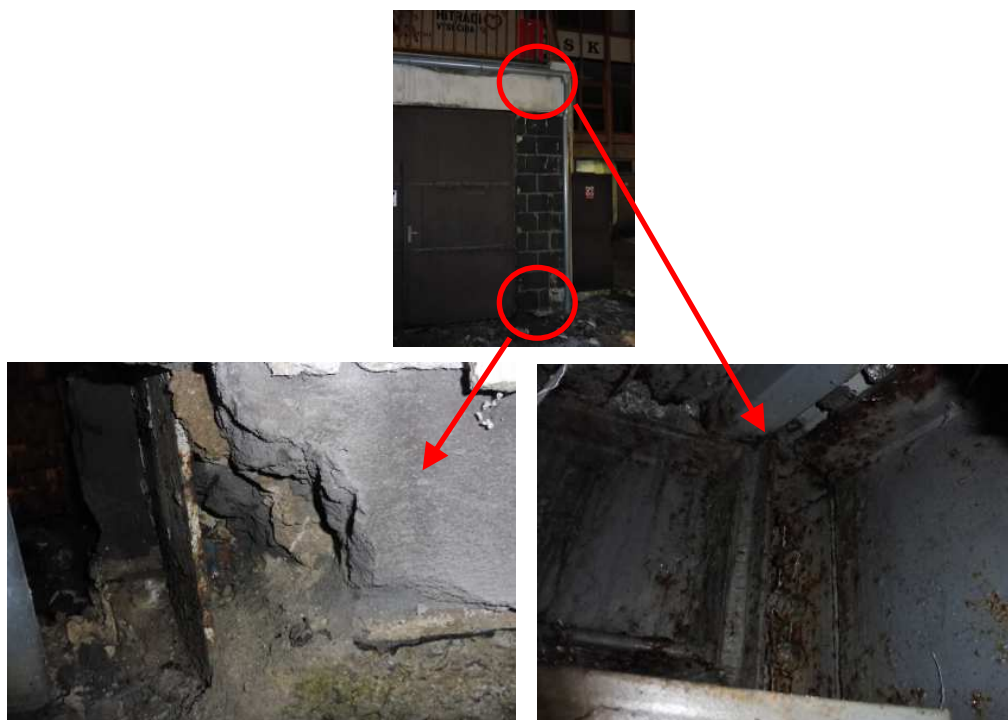
Během prohlídky byla provedena bouraná sonda do zděné konstrukce chránící ocelový sloup. Zděná konstrukce je zcela degradovaná vlhkostí, viz. OBR: 25. Jak je však patrné z OBR: 26, 27 ocelová konstrukce nebyla vlhkostí poškozena...

OBR: 25 – 27 – Zdegradovaná zděná konstrukce přístřešku pro rolbu

I přes fakt, že ocelová konstrukce nevykazuje znaky poškození, doporučujeme zdegradované zdivo opravit a zajistit konstrukci tak, aby do ní nadále nepronikala vlhkost...

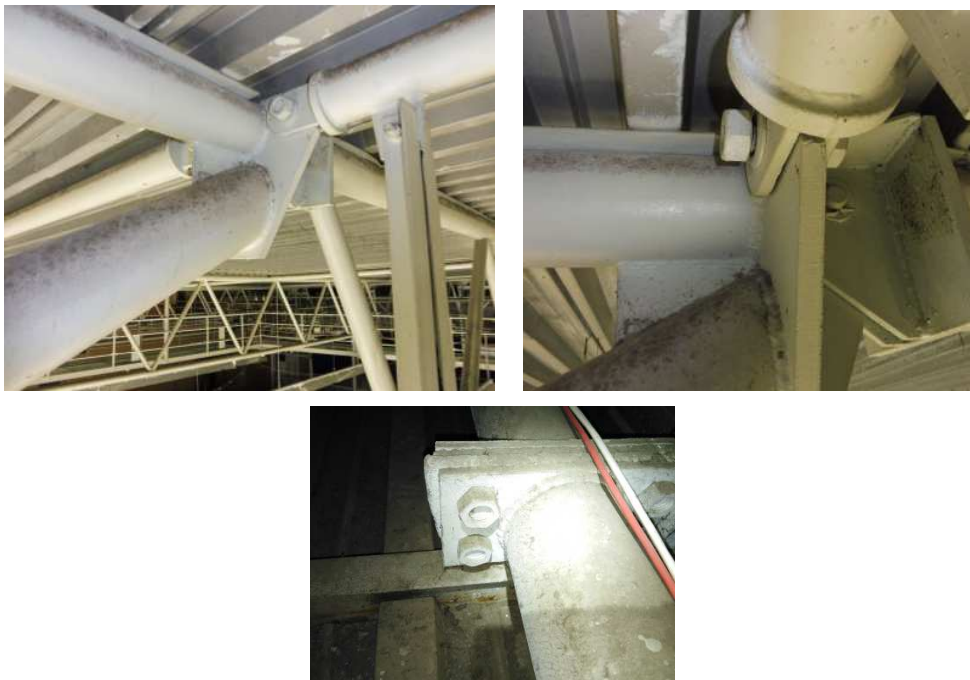
Na několika místech napříč konstrukcí byly odhaleny volné šrouby (nedotažené matice), viz. OBR: 28A, 28B, případně krátké šrouby, viz. OBR: 29...

I přes nedotaženou matici jsou spojovací prvky (šrouby) pevné a nevykazovaly známky posunů, nebo mechanického poškození. Šrouby se pravděpodobně nepovedou dotáhnout díky výrazným nánosům barvy, postačí je tedy pouze sledovat a nápravu zjednat v případě uvolnění spoje...

OBR: 28A, 28B, 29 – Volné, nebo krátké spojovací prostředky

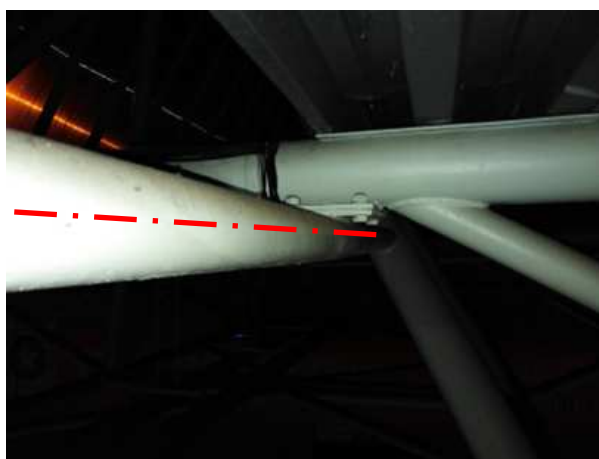
Ve všech průnicích trojbokého průvlaku s konzolami pro příhradové vaznice je patrná deformace horizontálního prvku, viz. OBR: 30...

OBR: 30 – Deformace horizontálního prvku konzoly trojbokého průvlaku

Deformaci dotčeného prvku doporučujeme zohlednit při tvorbě statického výpočtu a případně přijmout nápravná opatření...

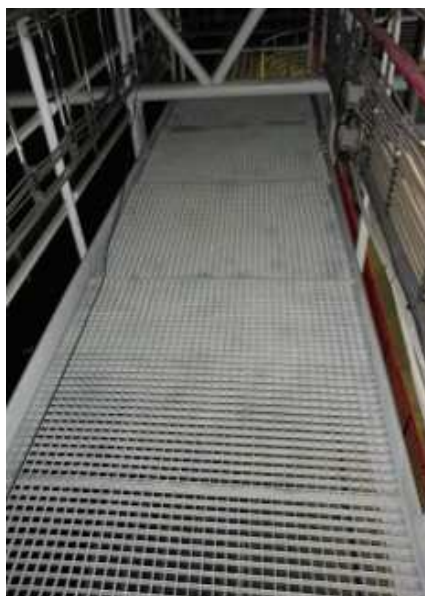
Na servisních lávkách zcela chybí spojky pororoštů. Některé pororošty vystupují nad pochozí rovinu a je možné o ně zakopnout, viz. OBR: 31...

OBR: 31 – Chybějící spojky pororoštů

Doporučujeme doplnit spojky pororoštů případně doplnit montážní svary...

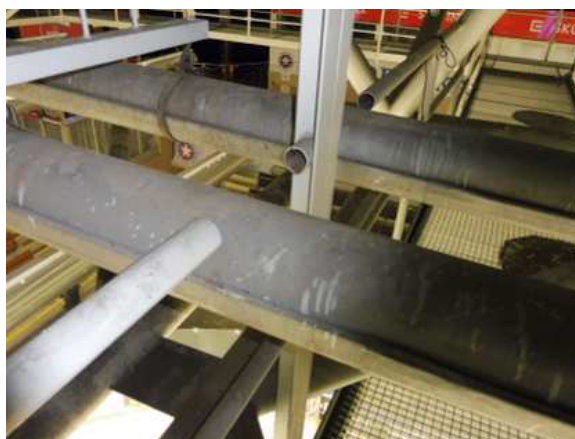
V místech křížení zábradlí se svody kondenzované vody je přerušeno zábradlí, viz. OBR: 32...

OBR: 32 – Přerušené zábradlí v místech křížení se svody

V těchto místech by měla být zajištěna kontinuita přerušených profilů, případně profily ukončit tak, aby nemohlo dojít k zasunutí prstů a poté ke zranění...
