STAVEBNĚ TECHNICKÝ PRŮZKUM Z.S. TŘEBÍČ

Objednatel: Město Třebíč
Městský úřad Třebíč
Odbor správy majetku a investic města
Karlovo nám. 104/44, 674 01 Třebíč
IČ: 00290629, DIČ: CZ00290629

Zpracovatel: PROJEKTY-ZEMEK, s.r.o.
417 E Radějovice 251 68
IČ: 25602586, DIČ: CZ28602586

Datum: červenec 2019

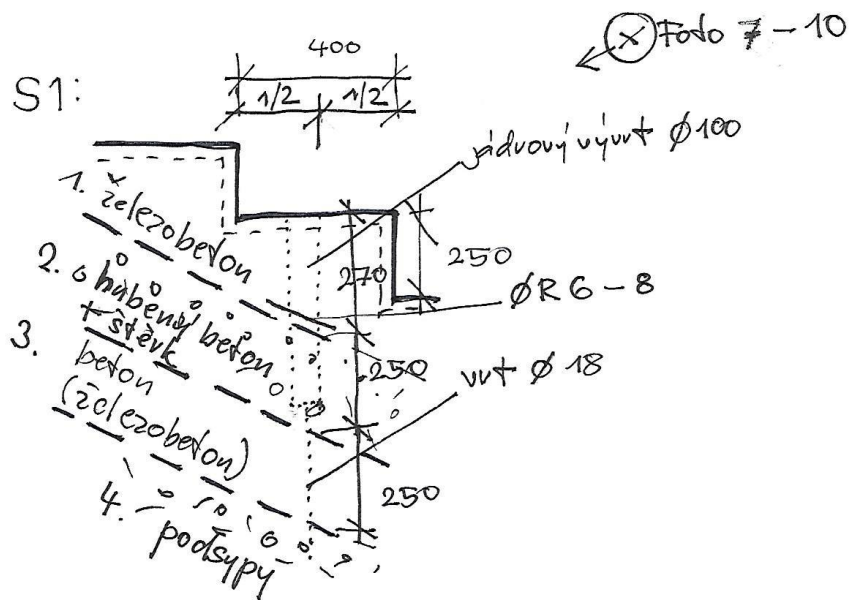
S1:

S1... Sonda do jižní tribuny, podrobný náčrtek, viz. příloha A, foto 7 až 10 v příloze B

- Cementový potěr cca 25 mm
- Železobeton s výztuží při dolním povrchu 220 mm
- Velmi hubený beton charakteru štěrku cca. 250 mm
- Železobeton cca. 250 mm
- Podsypy štěrkopísky, více než 150 mm

Pevnost železobetonů odpovídá dle odborného odhadu třídy cca. C 20/25.

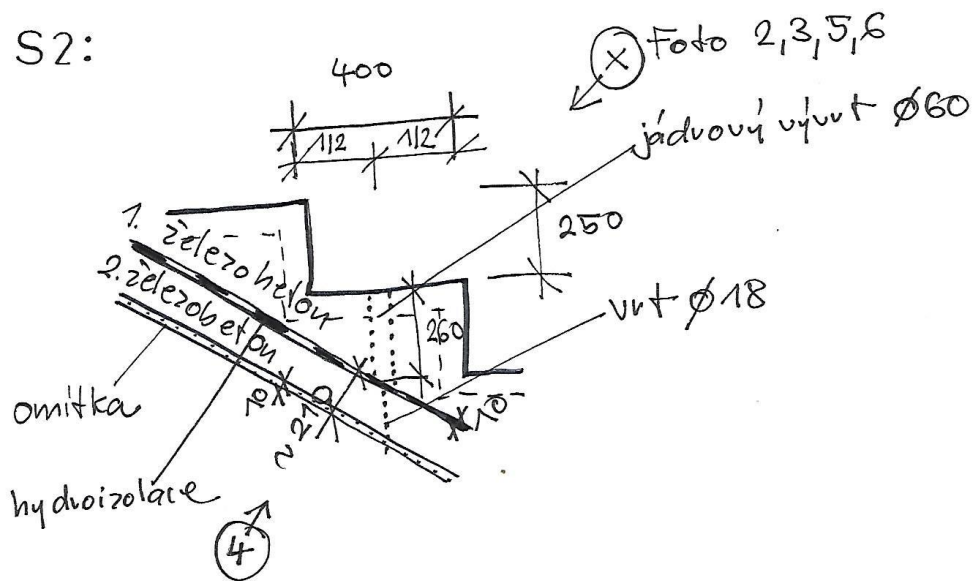
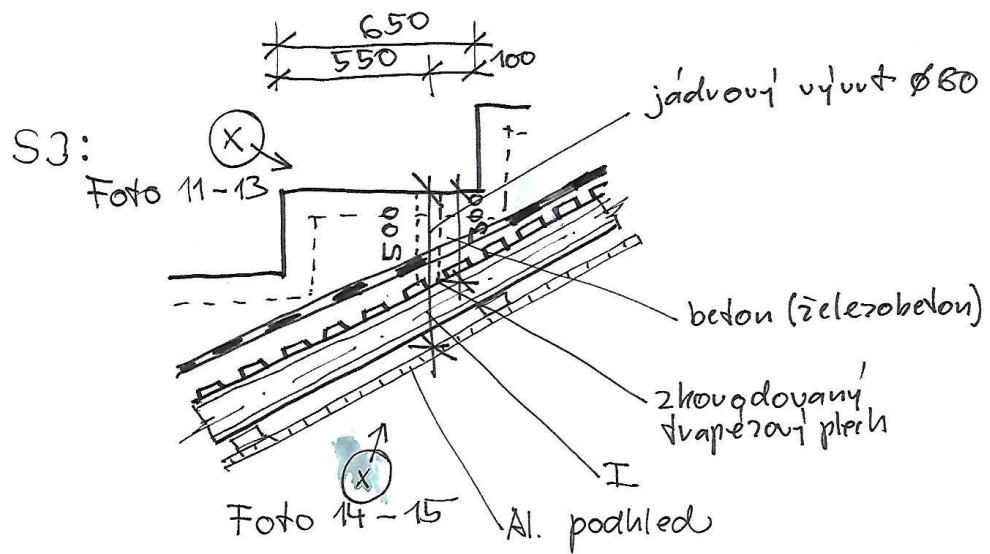
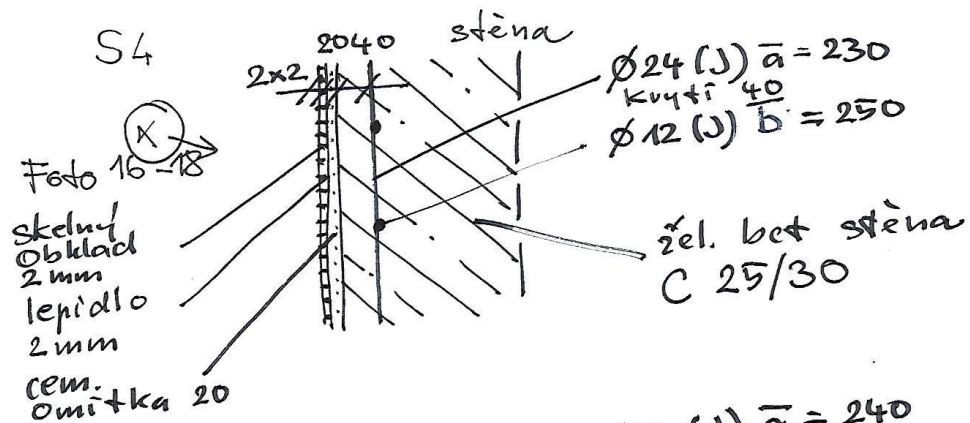
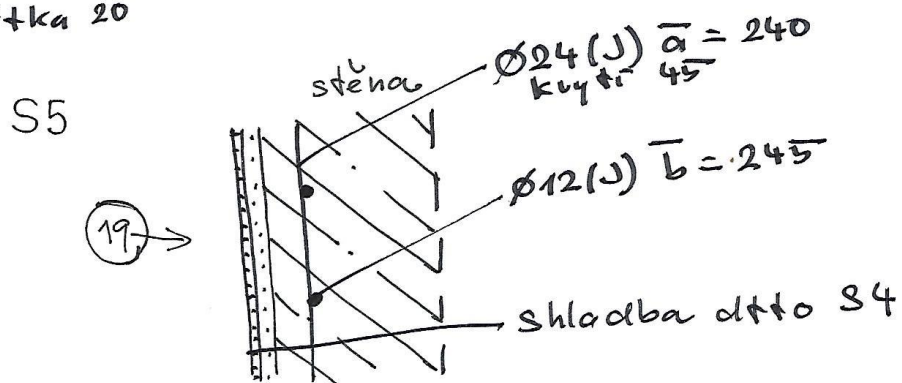
S2:

S2... Sonda do západní tribuny, podrobný náčrtek, viz. příloha A, foto 2 až 6 v příloze B

- Cementový potěr 50 mm
- Beton 120 mm
- Štěrkopísek 50mm
- Beton 60 mm
- Živичná hydroizolace 10 mm
- Železobetonová deska 190 mm
- Omítka 10 mm

Pevnost betonů odpovídá dle odborného odhadu třídy cca. C 20/25, železobetonové desky cca. C 16/20.

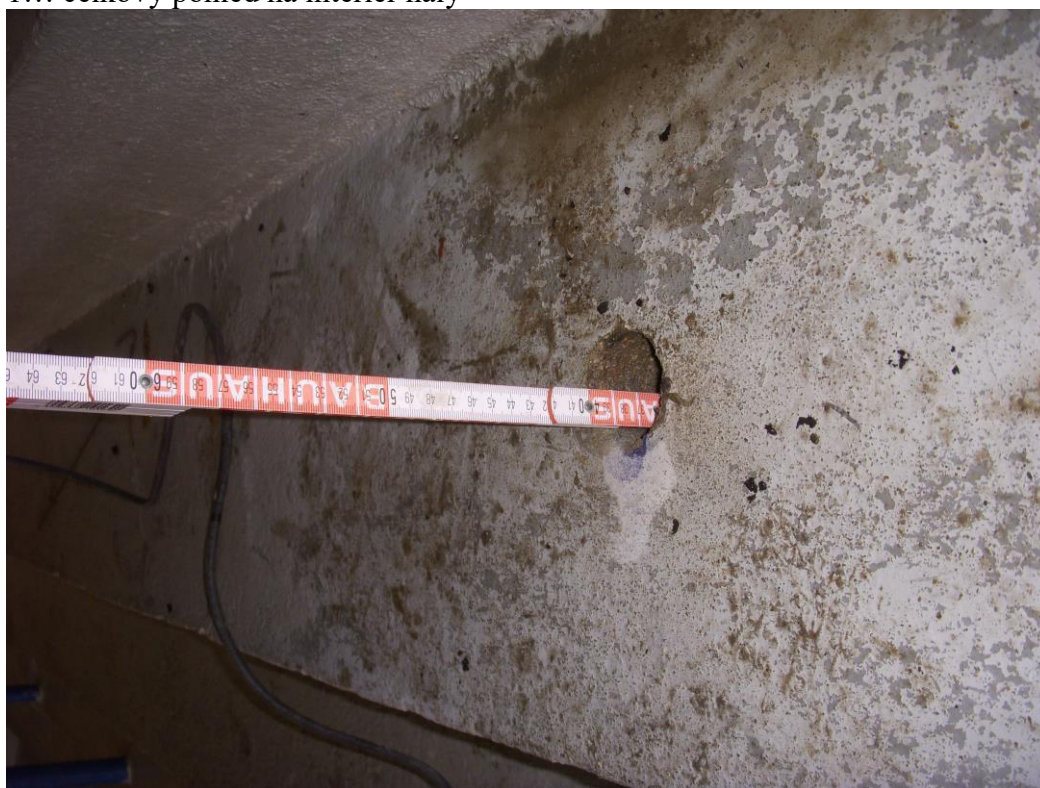
2...sonda S2

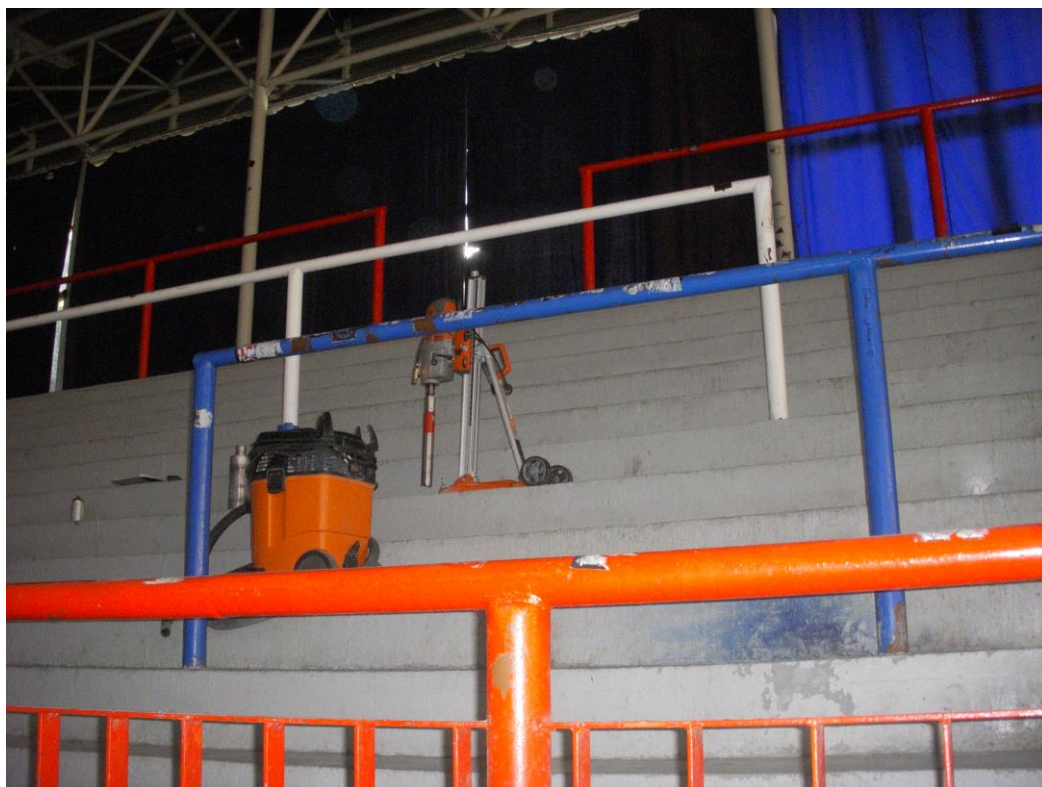
3...pohled na vrtací zařízení u sondy S2

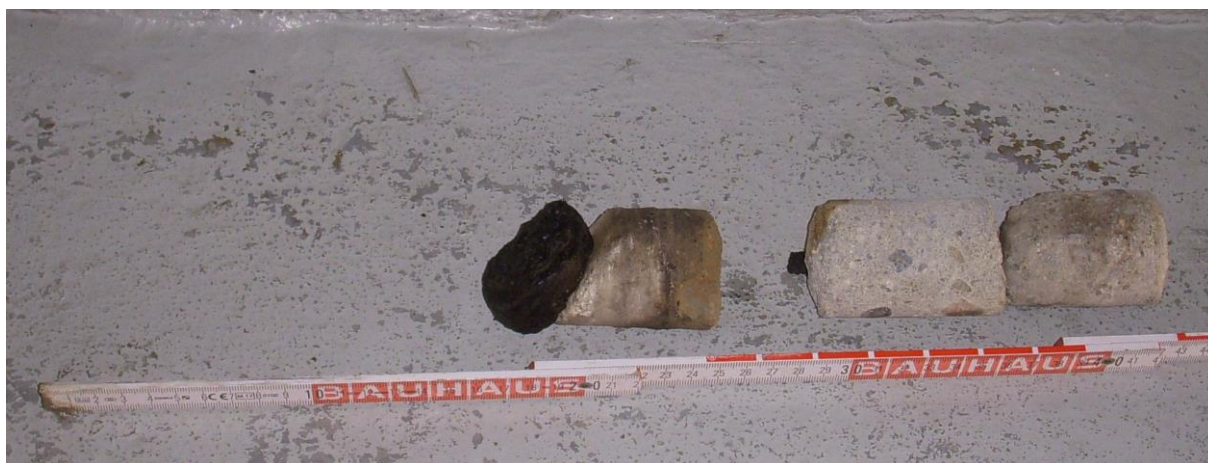
5... Jádrový vývrt sondy S2 k hydroizolaci

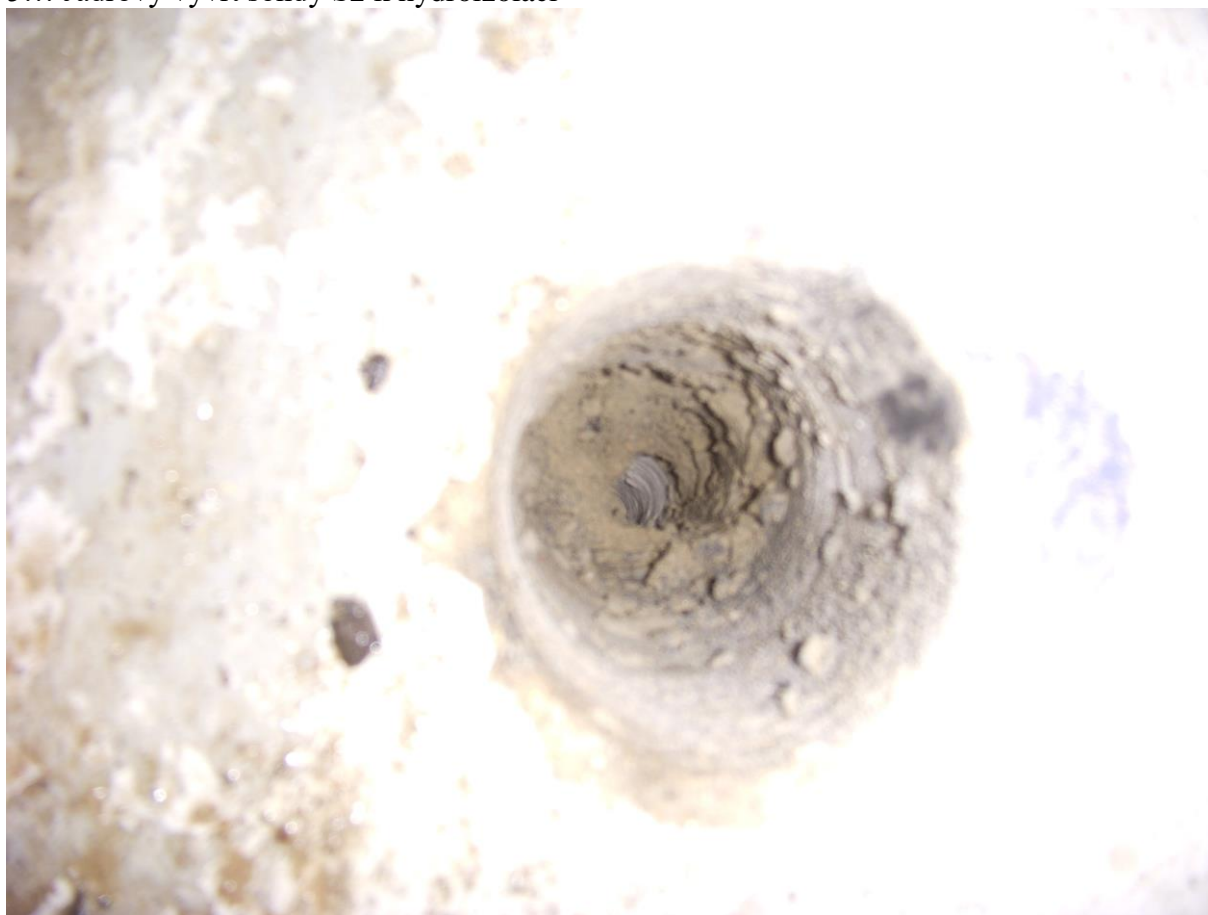
6...Pohled do jádrového vývrtu sondy S2

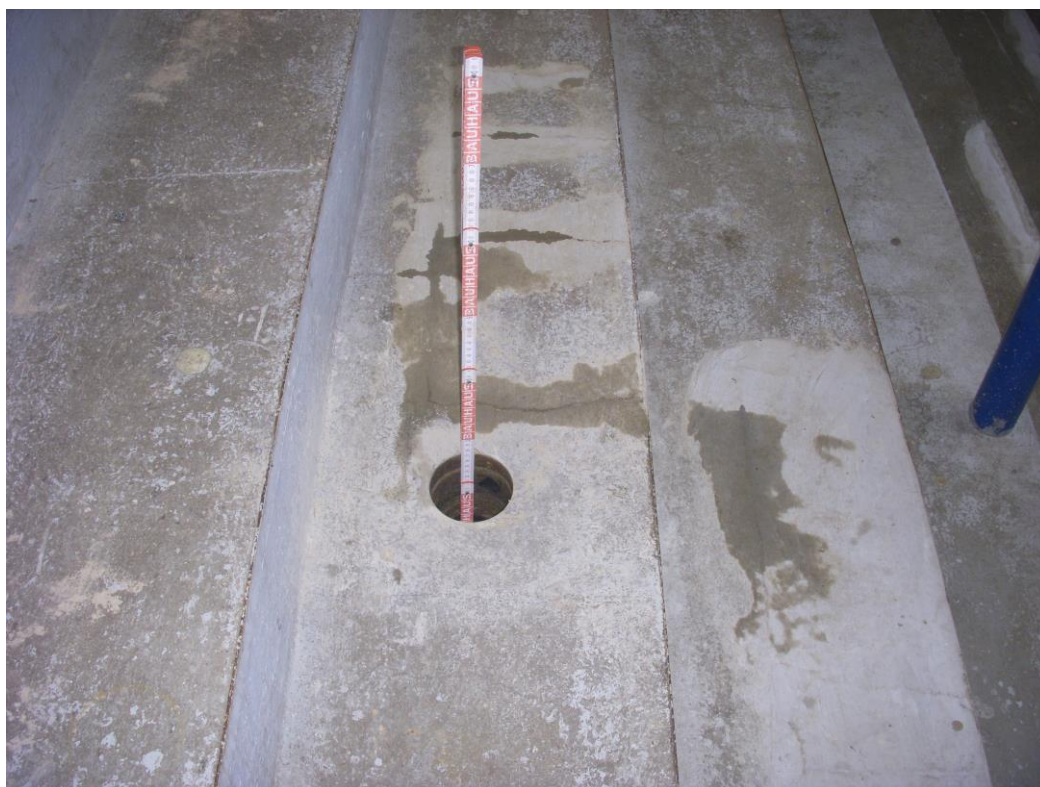
7... sonda S1

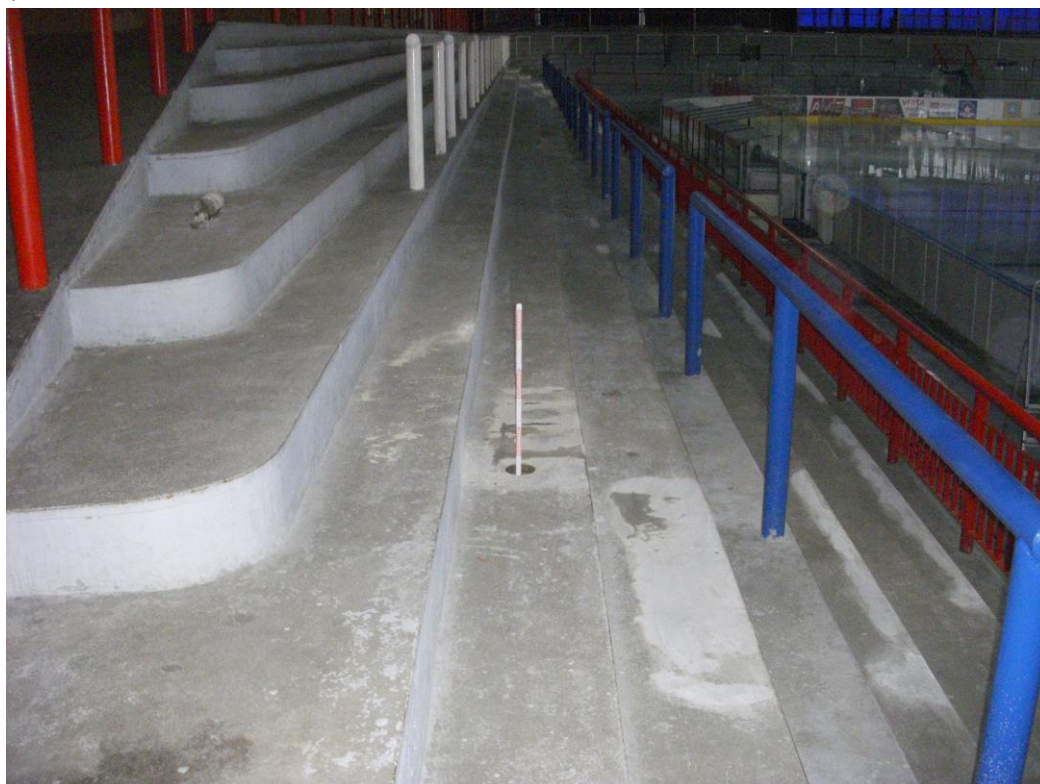
8...sonda S1

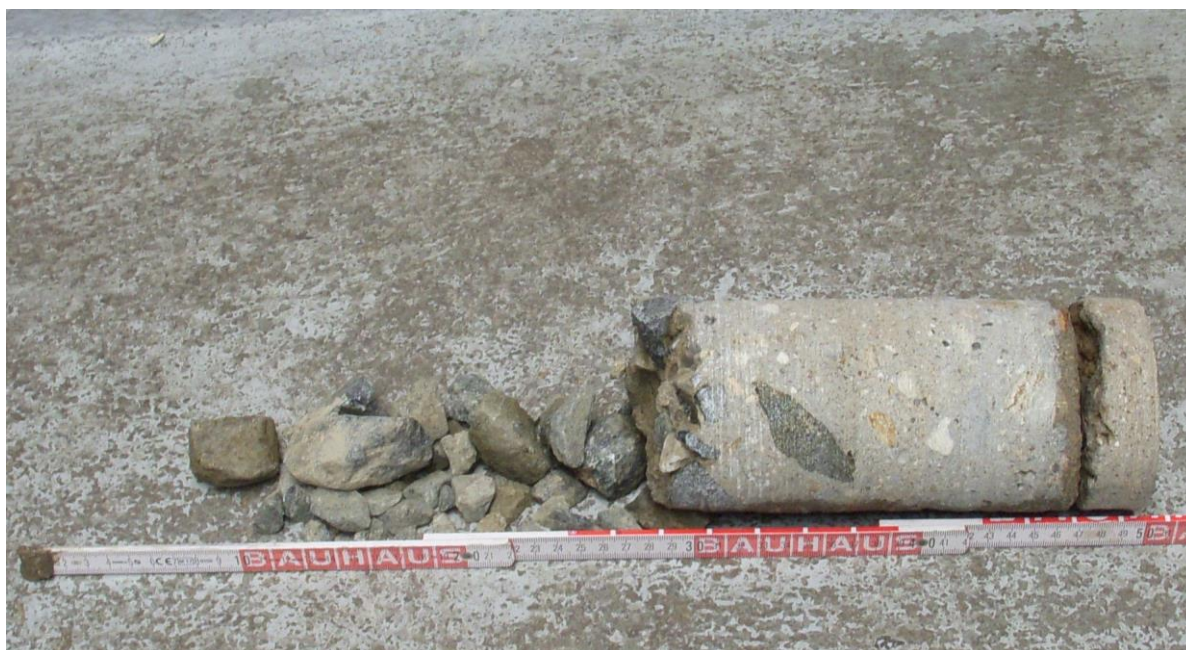
9...jádrový vývrt sondy S1 k spodní železobetonové desce

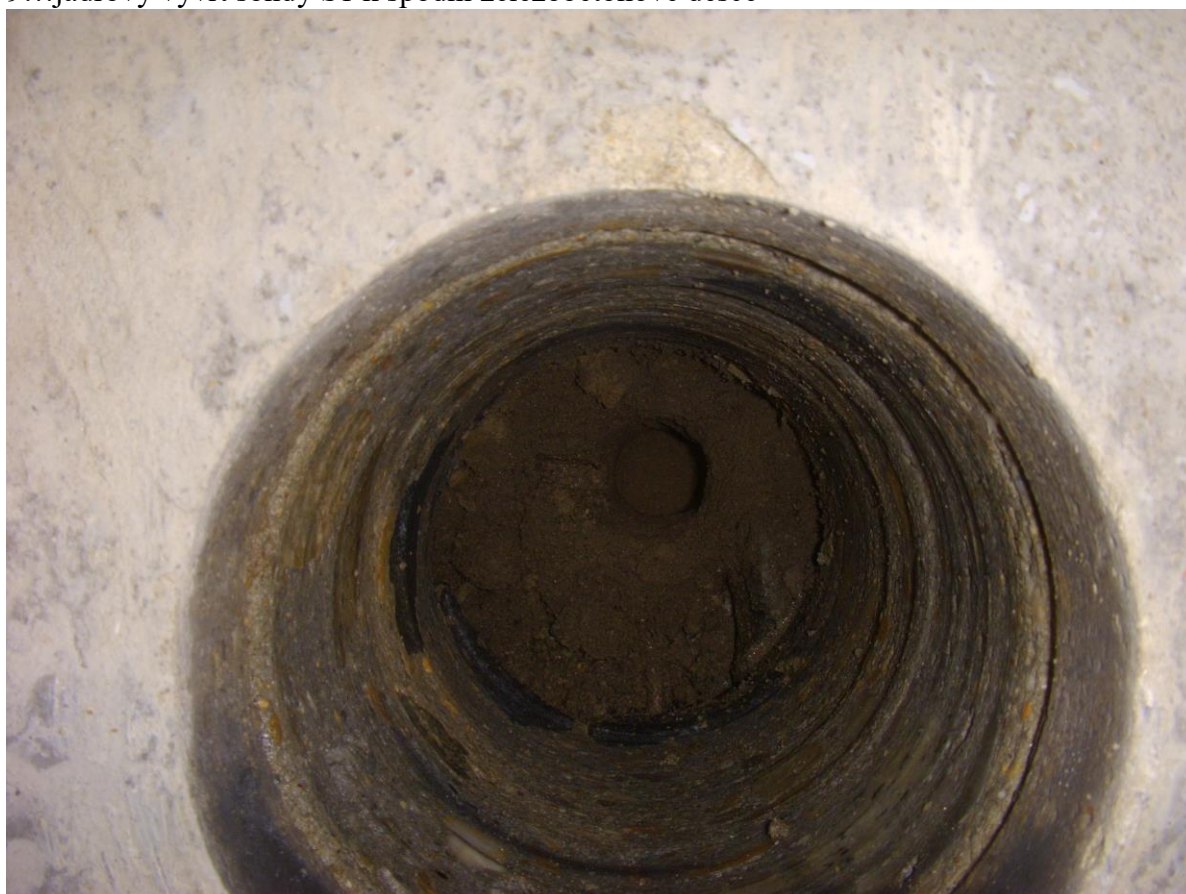
10...podhled do jádrového vývrtu sondy S1

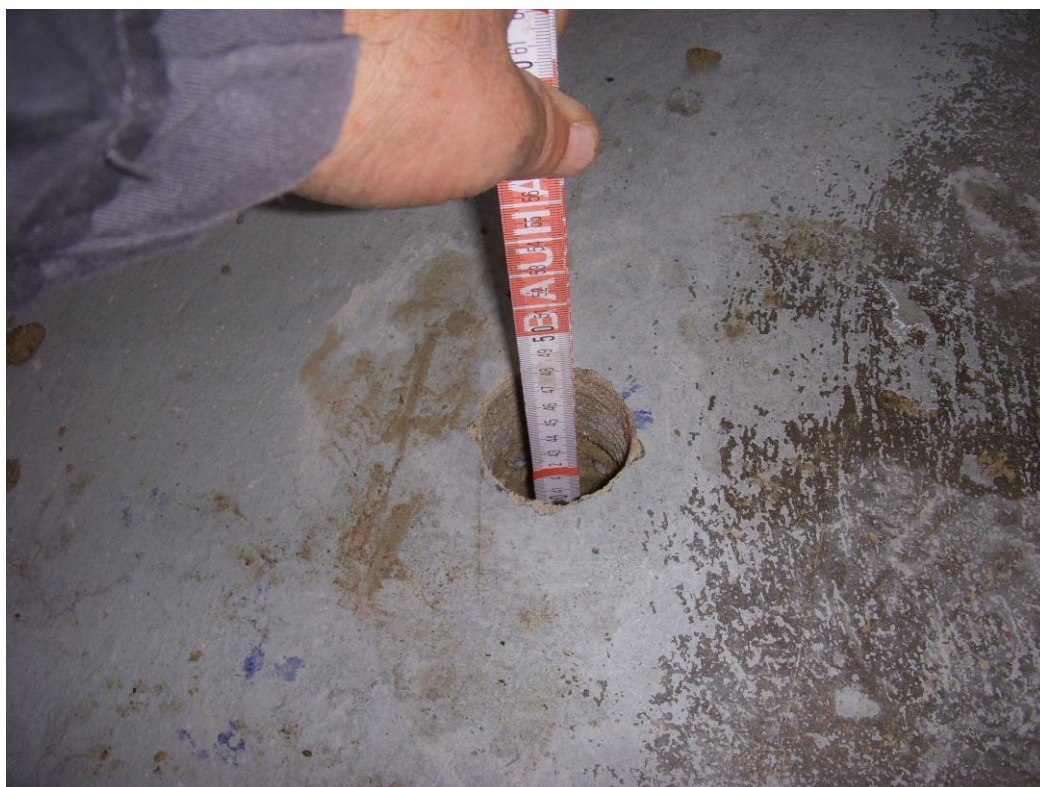
S3... Sonda do severní tribuny, podrobný náčrtek, viz. příloha A, foto 11 – 15 v příloze B

- Beton s kletovaným povrchem 55 mm
- Hubený beton až štěrkopísek 150 mm
- Živичná hydroizolace 12 mm
- Železobeton do trapézových plechů cca. 80 mm

Pevnost betonů s výjimkou hubeného betonu charakteru štěrkopísků odpovídá dle odborného odhadu C 12/15 až C 16/20 (na horním líci)

11...Sonda S3

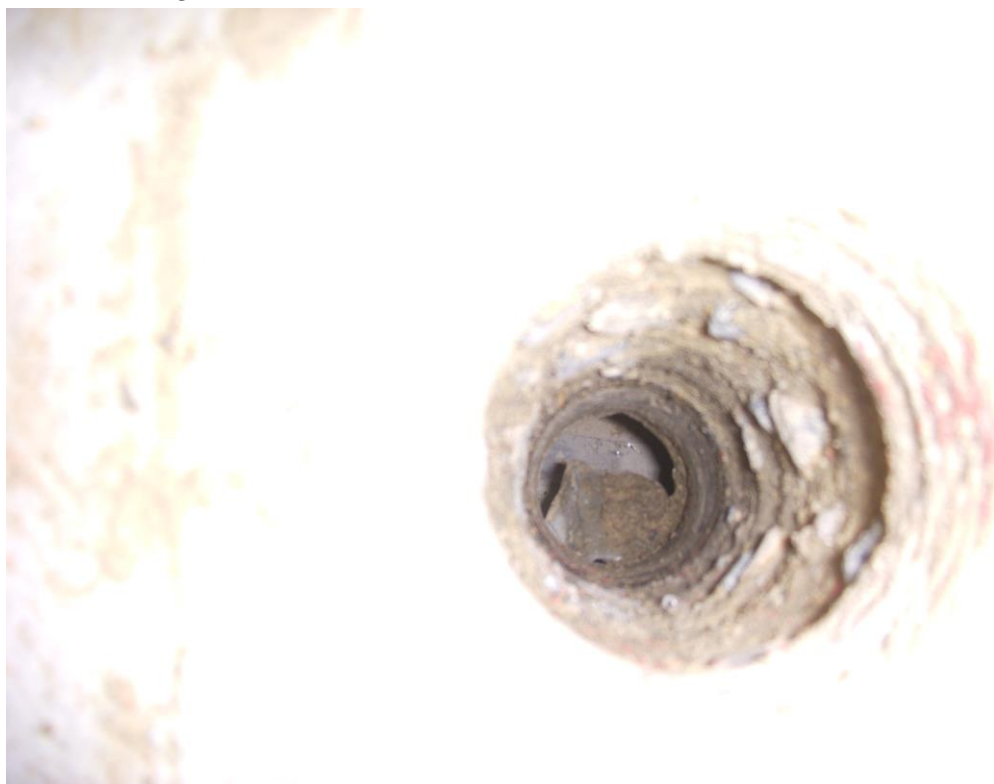
12...Pohled na sondu S3

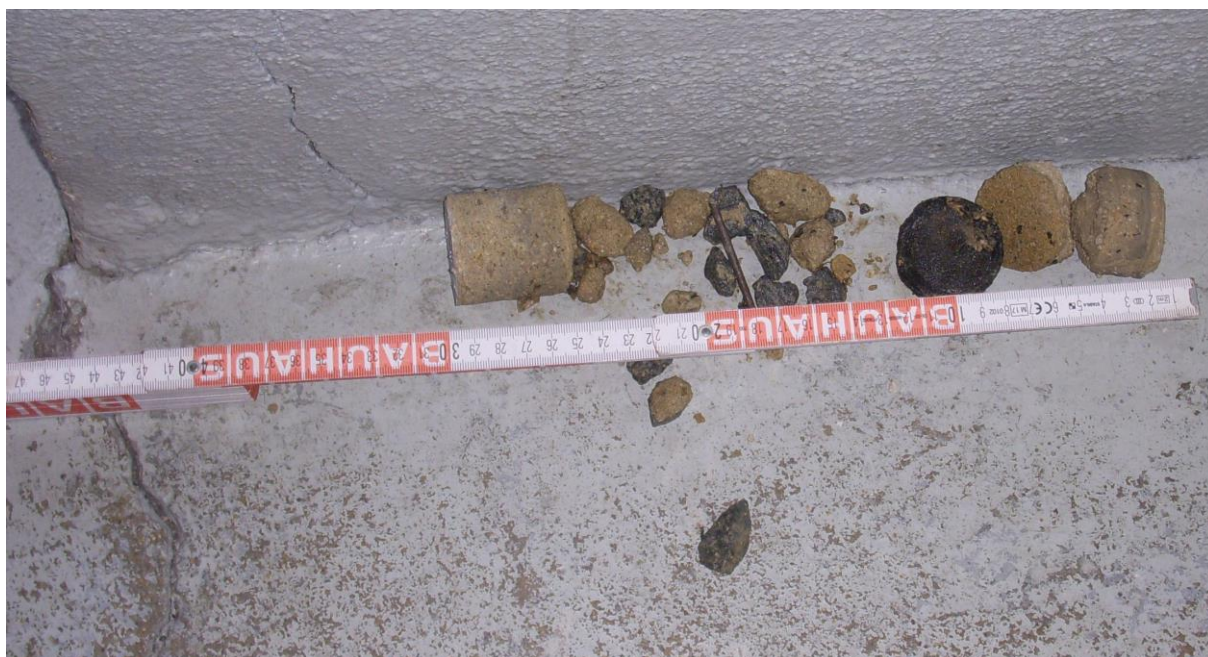
13...jádrový vývrt sondy S3

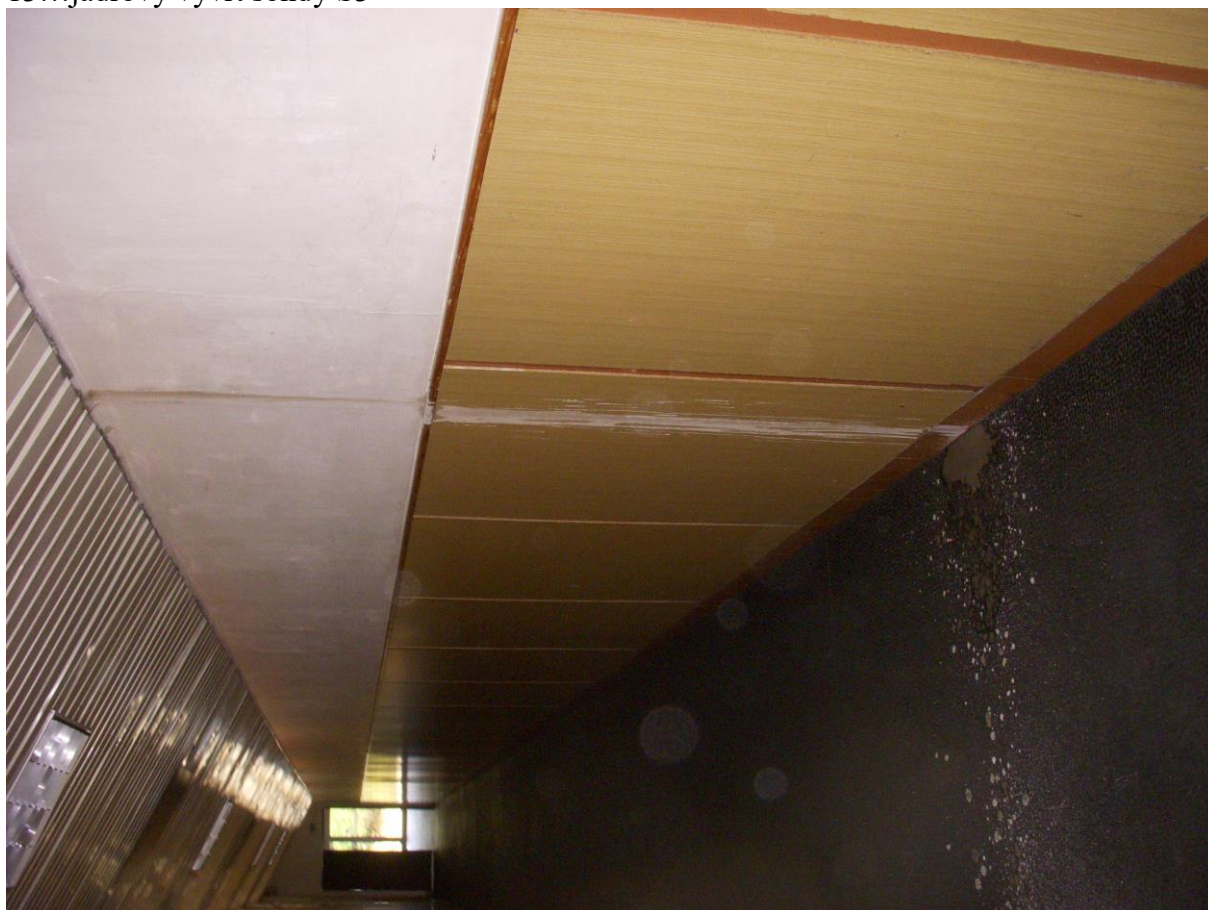
14... zatečení podhledu v místě sondy S3

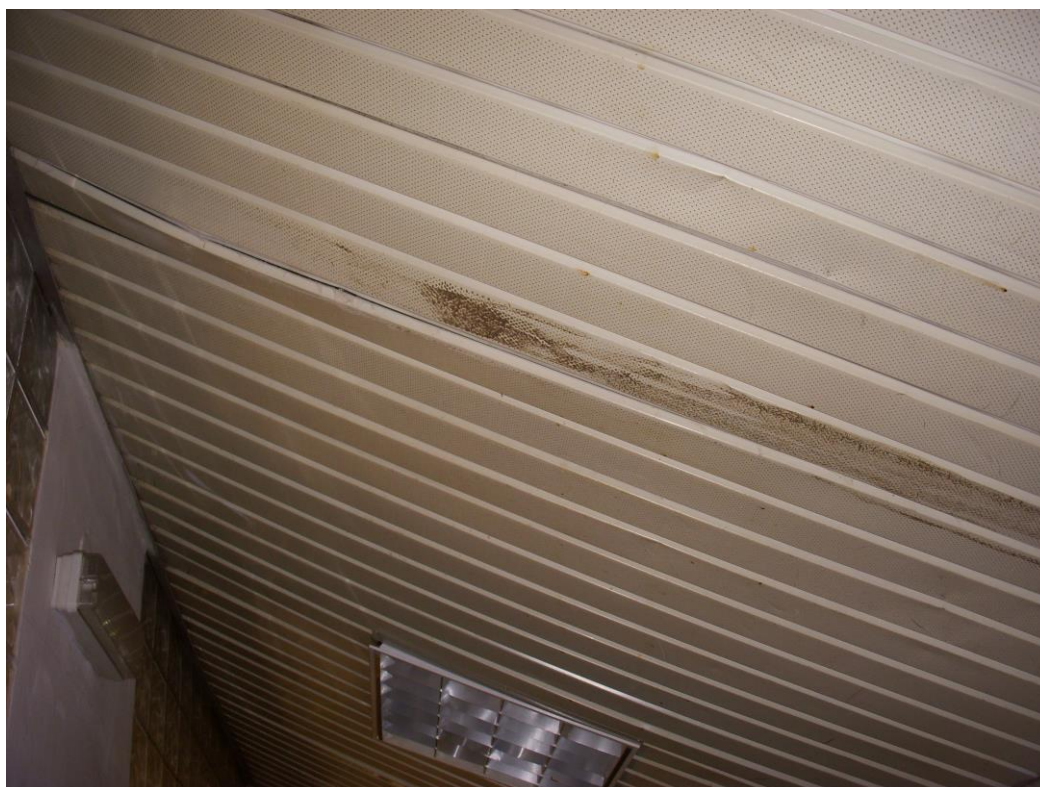
15...detail zatečení podhledu v místě sondy S3

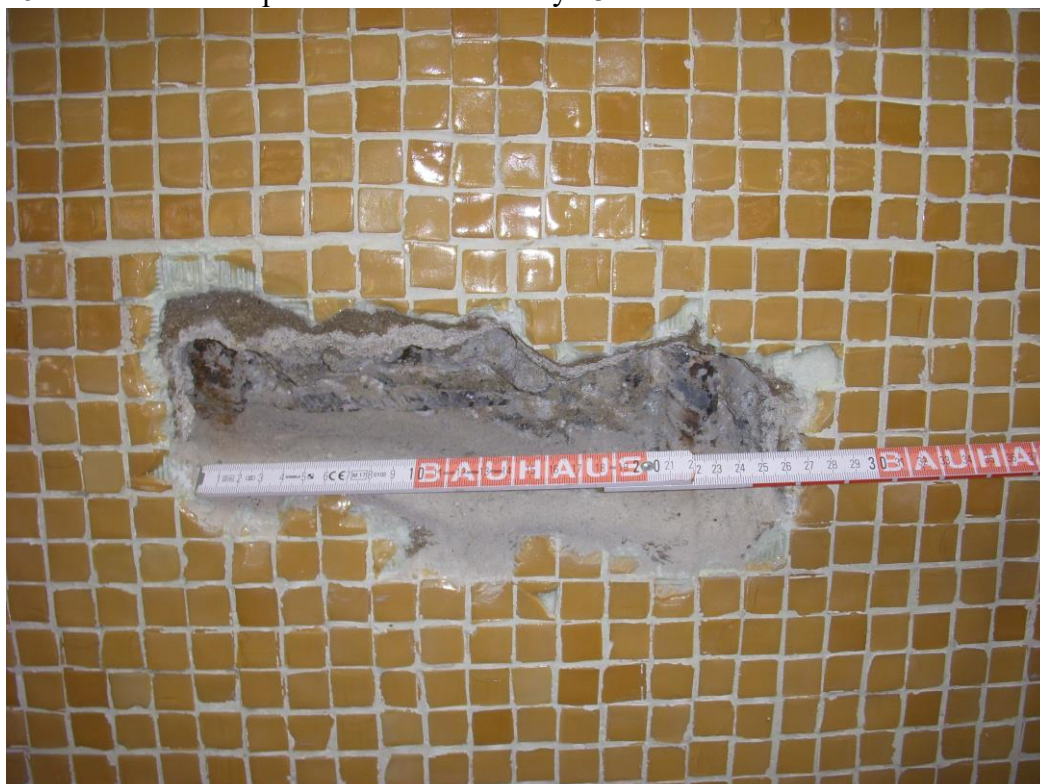
S4... Sonda je cca. 1,2 m pod spodním lícem prostorového příhradového vazníků, podrobný náčrtek zjištěné skladby v místě sondy z vnitřního líce haly, viz. příloha A. Foto 16 až 18, viz. příloha B.

Charakteristiky zjištěné výztuže: 10 335 (J) $R_a = R_{ac} = 297 \text{ MPa}$

Koroze oceli a betonu: V zkoumaných sondách S4 a S5 nebyla zjištěna koroze oceli.

Karbonatace betonu: Dosahuje tloušťky cca. 10 mm od vnitřního líce jižní stěny.

16... odkrytá hlavní výztuž stěny pod vazníkem v místě S4

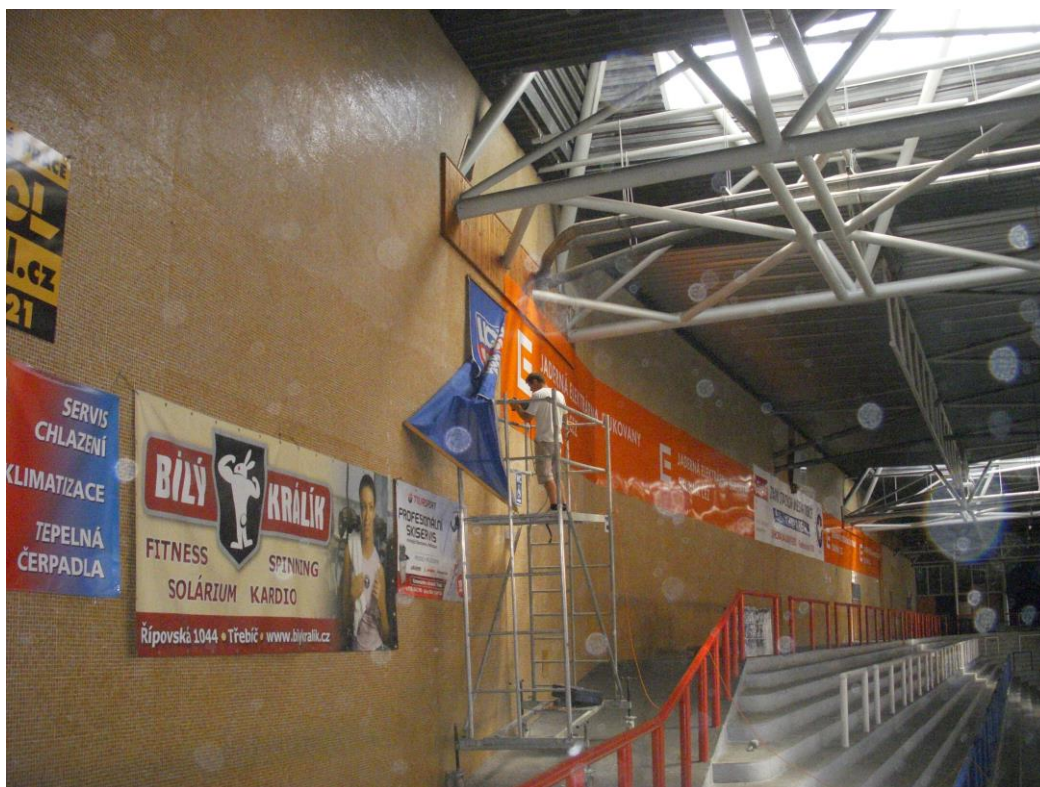
17...Bourání sondy S4

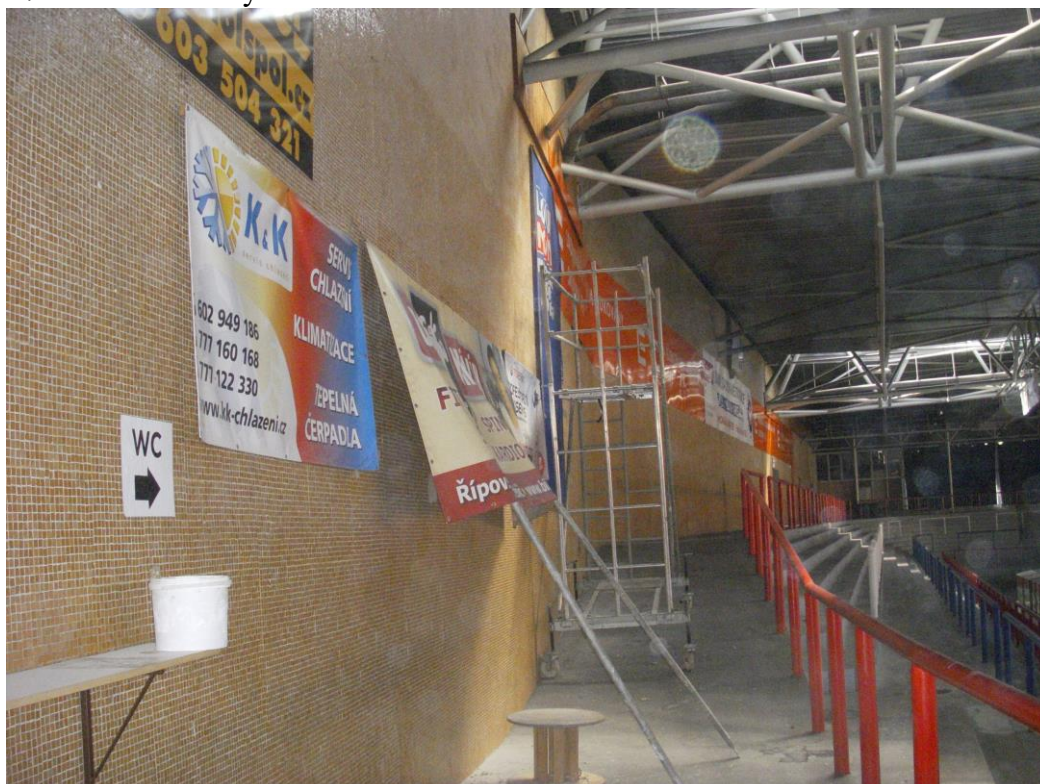
18... umístění sond S4 a S5

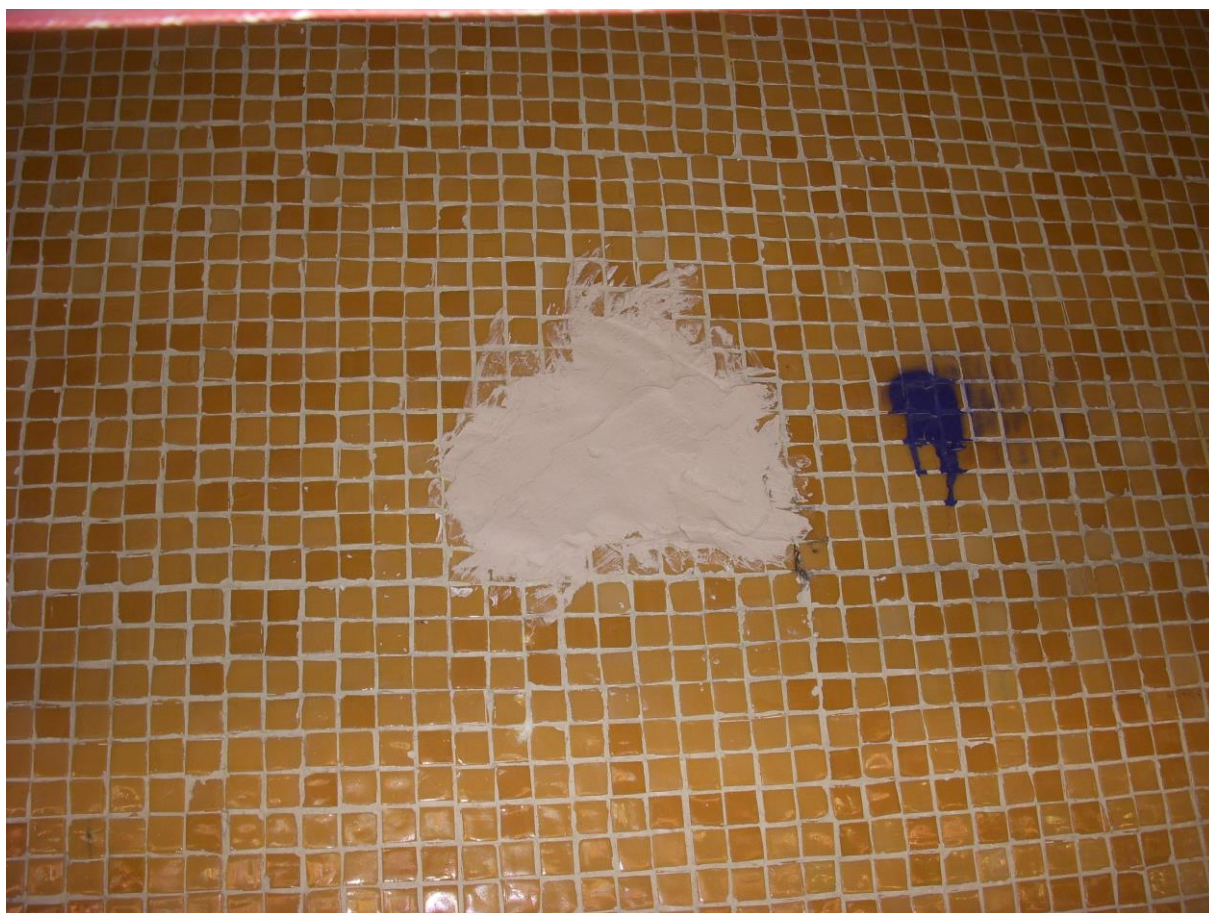
S5... Sonda je horizontálně vzdálená od prostorového příhradového vazníku o více než 5 metrů. Podrobně viz. příloha A.Foto 19.

Byla zjištěna stejná výztuž jako u S4.

19...zakrytá sonda S5
