ZPRÁVA č.6/21

**Stavebně technický průzkum
konstrukce zastřešení ocelové haly zimního stadionu
TŘEBÍČ**

OBJEDNATEL: **Agral plast spol. s r.o.**
STAVBA-OBJEKT: **Hala zimního stadionu MANN+HUMMEL arena, Třebíč**
KONSTRUKCE: **vybrané prvky nosné ocelové konstrukce zastřešení**

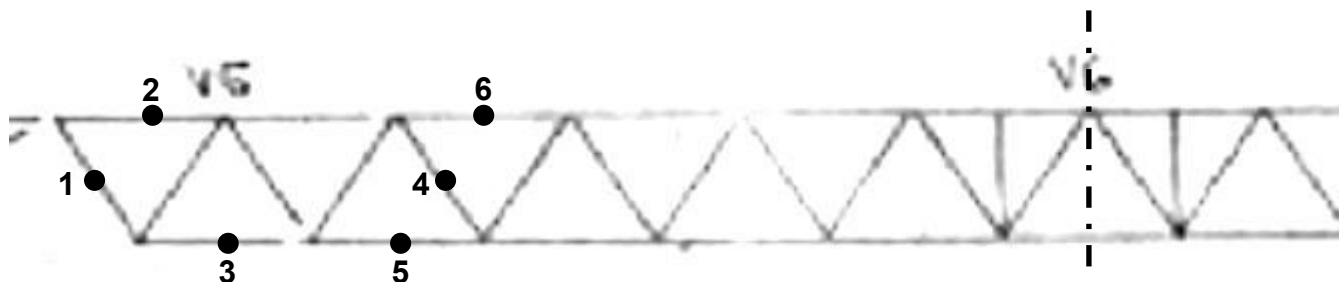
SCHÉMA č.4: Místa provedených měření a ověření profilů na vaznicích VZ1 a VZ2

měřený prvek		změřený profil s nátěrem PKO [mm]	zkušební místo	změřená hodnota tloušťky profilu [mm]	zjištěný profil
VZ1/1	diagonála krajní	trubka Ø 76,8	UZ1	5,35	TR 76x5
VZ1/2	horní pas krajní	trubka Ø 133,3	UZ2	4,61	TR 133x5
VZ1/3	dolní pas krajní	trubka Ø 108,5	UZ3	3,91	TR 108x4
VZ1/4	diagonála v poli	trubka Ø 76,1	UZ4	4,51	TR 76x4
VZ1/5	dolní pas v poli	trubka Ø 108,8	UZ5	5,74	TR 108x6
VZ1/6	horní pas v poli	trubka Ø 133,4	UZ6	7,99	TR 133x8

měřený prvek		změřený profil s nátěrem PKO [mm]	zkušební místo	změřená hodnota tloušťky profilu [mm]	zjištěný profil
VZ2/1	diagonála krajní	trubka Ø 76,5	UZ7	5,35	TR 76x5
VZ2/2	horní pas krajní	trubka Ø 133,4	UZ8	4,80	TR 133x5
VZ2/3	dolní pas krajní	trubka Ø 108,4	UZ9	4,11	TR 108x4
VZ2/4	diagonála v poli	trubka Ø 76,2	UZ10	4,21	TR 76x4
VZ2/5	dolní pas v poli	trubka Ø 108,5	UZ11	6,10	TR 108x6
VZ2/6	horní pas v poli	trubka Ø 133,3	UZ12	8,27	TR 133x8

Zkušební místo	V _s	V _z	HB dle tabulky	Součinitel K=HBS/197	K . HB	R _{m1} [MPa]	R _{m2} [MPa]	R _{m3} [MPa]
VZ1/1	2,57	2,91	131,5	1,03	135,4	439	474	487
VZ1/2	2,78	3,27	116,6	1,03	120,1	388	420	432
VZ1/3	2,75	3,21	120,3	1,03	123,9	401	434	446
PRŮMĚR						409	443	455

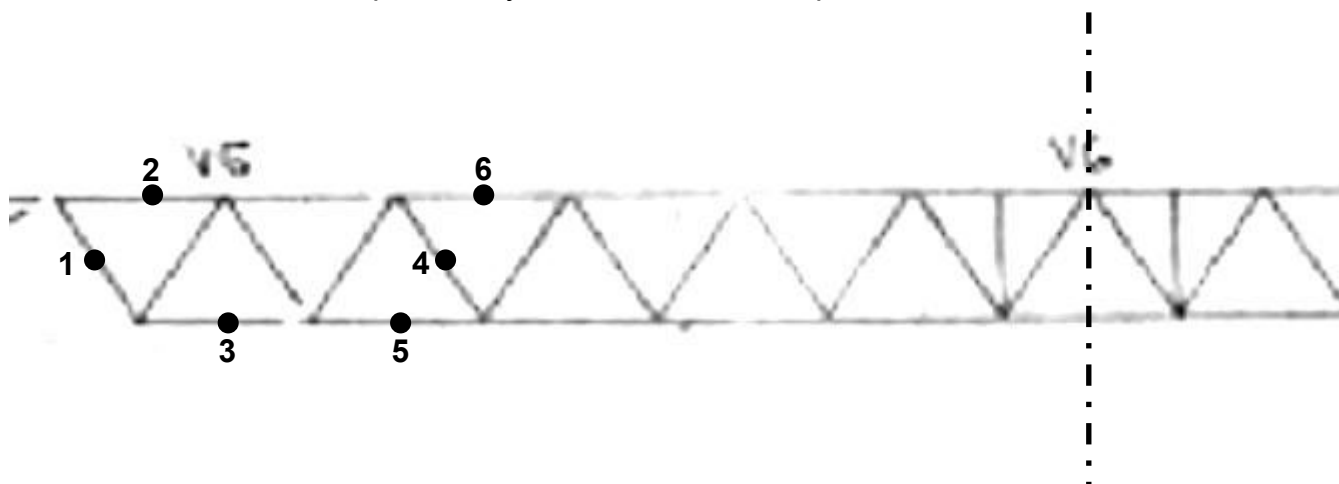
SCHÉMA č.5: Místa provedených měření a ověření profilů na vaznici VZH

měřený prvek		změřený profil s nátěrem PKO [mm]	zkušební místo	změřená hodnota tloušťky profilu [mm]	zjištěný profil
VZH/1	diagonála krajní	trubka Ø 77,0	UZ13	3,85	TR 76x4
VZH/2	horní pas krajní	trubka Ø 133,4	UZ14	7,99	TR 133x8
VZH/3	dolní pas krajní	trubka Ø 108,1	UZ15	8,18	TR 108x8
VZH/4	diagonála v poli	trubka Ø 76,9	UZ16	3,81	TR 76x4
VZH/5	dolní pas v poli	trubka Ø 108,1	UZ17	8,00	TR 108x8
VZH/6	horní pas v poli	trubka Ø 133,8	UZ18	7,95	TR 133x8

Zkušební místo	V _s	V _z	HB dle tabulky	Součinitel K=HBS/197	K . HB	R _{m1} [MPa]	R _{m2} [MPa]	R _{m3} [MPa]
VZH/1	2,64	2,90	145,2	1,03	149,6	486	523	538
VZH/2	2,70	2,97	146,2	1,03	150,6	489	527	542
VZH/3	2,90	3,04	169,8	1,03	174,9	569	612	630
PRŮMĚR						515	554	570

Na základě porovnání výsledků nedestruktivních zkoušek oceli prvků s údaji v tabulce č.13 lze konstatovat, že pro nově osazené vaznice VZH byla s největší pravděpodobností použita ocel S355.

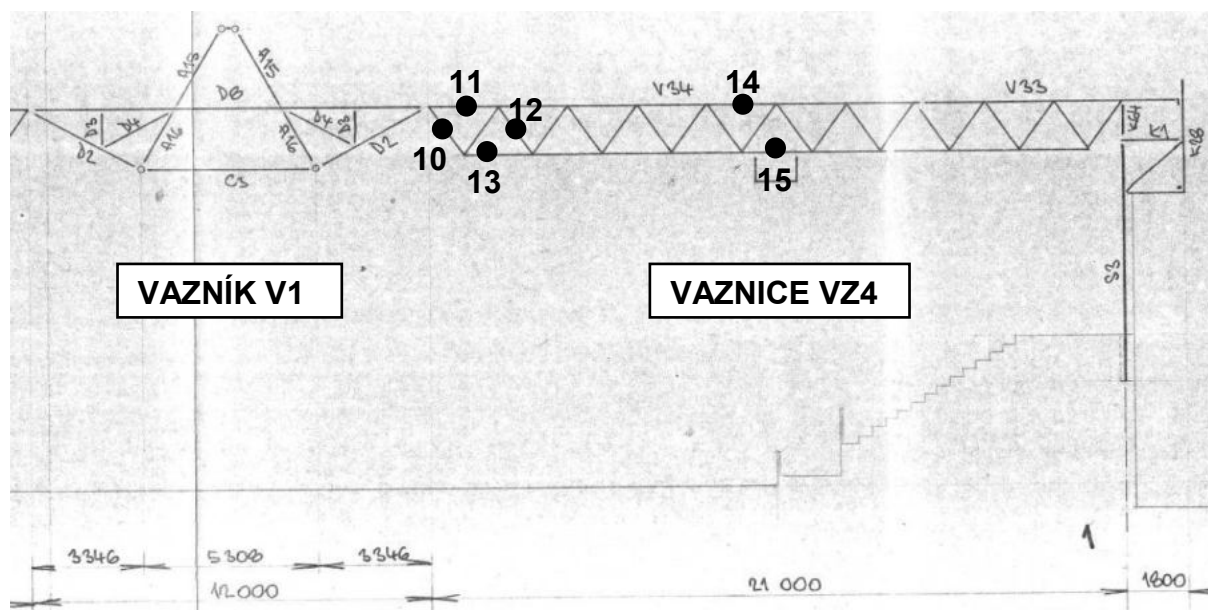
SCHÉMA č.9: Místa provedených měření a ověření profilů na vaznici VZ4

měřený prvek		změřený profil s nátěrem PKO [mm]	zkušební místo	změřená hodnota tloušťky profilu [mm]	zjištěný profil
VZ4/10	diagonála krajní	trubka Ø 76,2	UZ22	3,51	TR 76x3,5
VZ4/11	horní pas krajní	trubka Ø 133,6	UZ23	5,06	TR 133x5
VZ4/12	diagonála v poli	trubka Ø 76,2	UZ24	3,20	TR 76x3
VZ4/13	dolní pas krajní	trubka Ø 108,2	UZ25	5,06	TR 108x5
VZ4/14	horní pas v poli	trubka Ø 133,2	UZ26	7,81	TR 133x8
VZ4/15	dolní pas v poli	trubka Ø 108,8	UZ27	5,99	TR 108x6

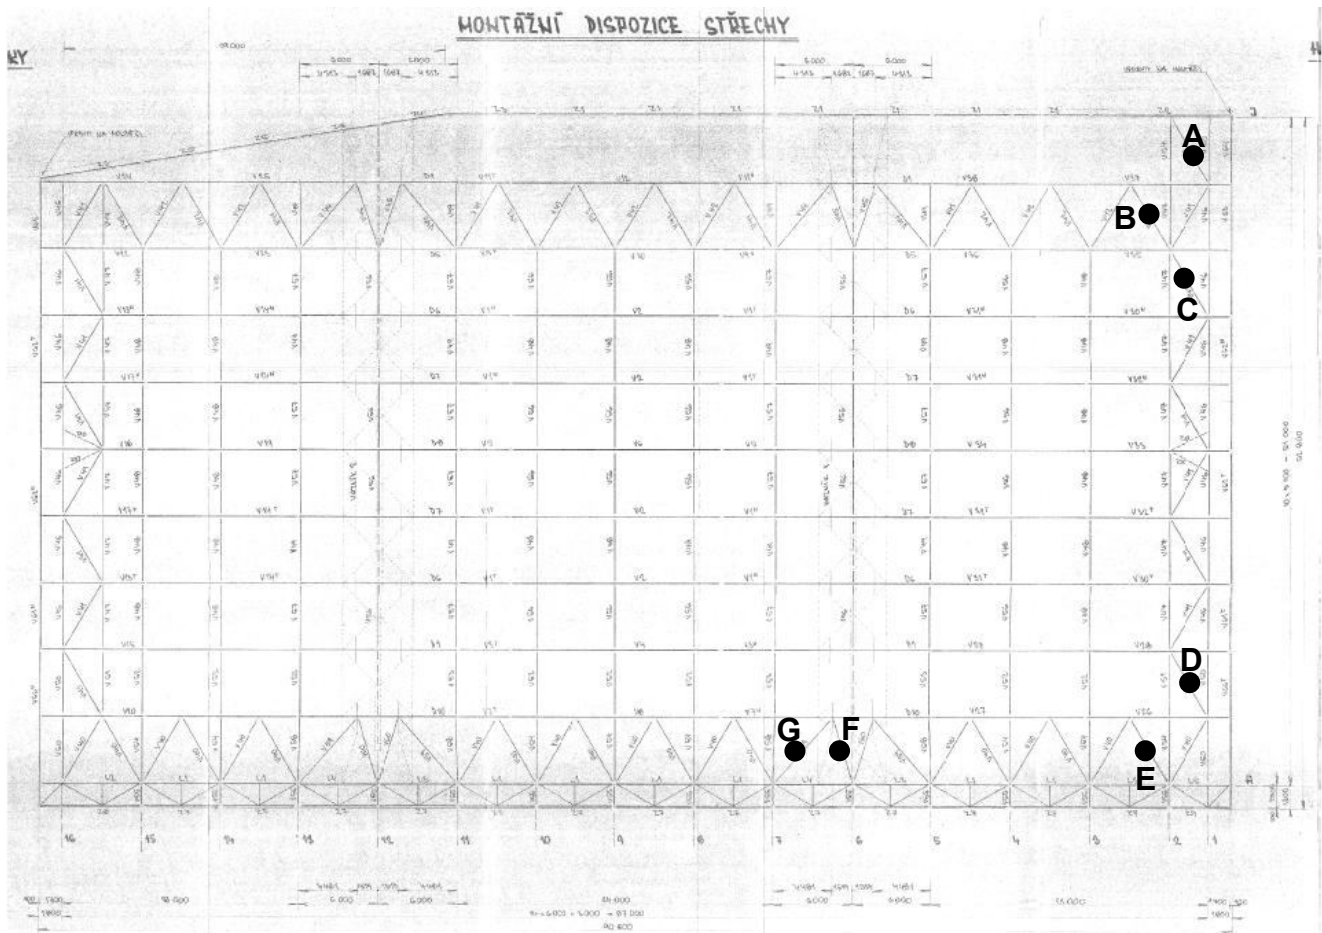
SCHÉMA č.10: Místa provedených měření a ověření profilů na prvcích ztužidel

měřený prvek		změřený profil s nátěrem PKO [mm]	zkušební místo	změřená hodnota tloušťky profilu [mm]	zjištěný profil
A	ztužidlo	trubka Ø 108,8	UZ34	3,82	TR 108x4
B	ztužidlo	trubka Ø 108,3	UZ35	5,09	TR 108x5
C	ztužidlo	trubka Ø 108,8	UZ36	4,10	TR 108x4
D	ztužidlo	trubka Ø 108,6	UZ37	3,99	TR 108x4
E	ztužidlo	trubka Ø 108,8	UZ38	3,96	TR 108x4
F	ztužidlo	trubka Ø 108,8	UZ39	4,97	TR 108x5
G	ztužidlo	trubka Ø 108,6	UZ40	5,45	TR 108x5

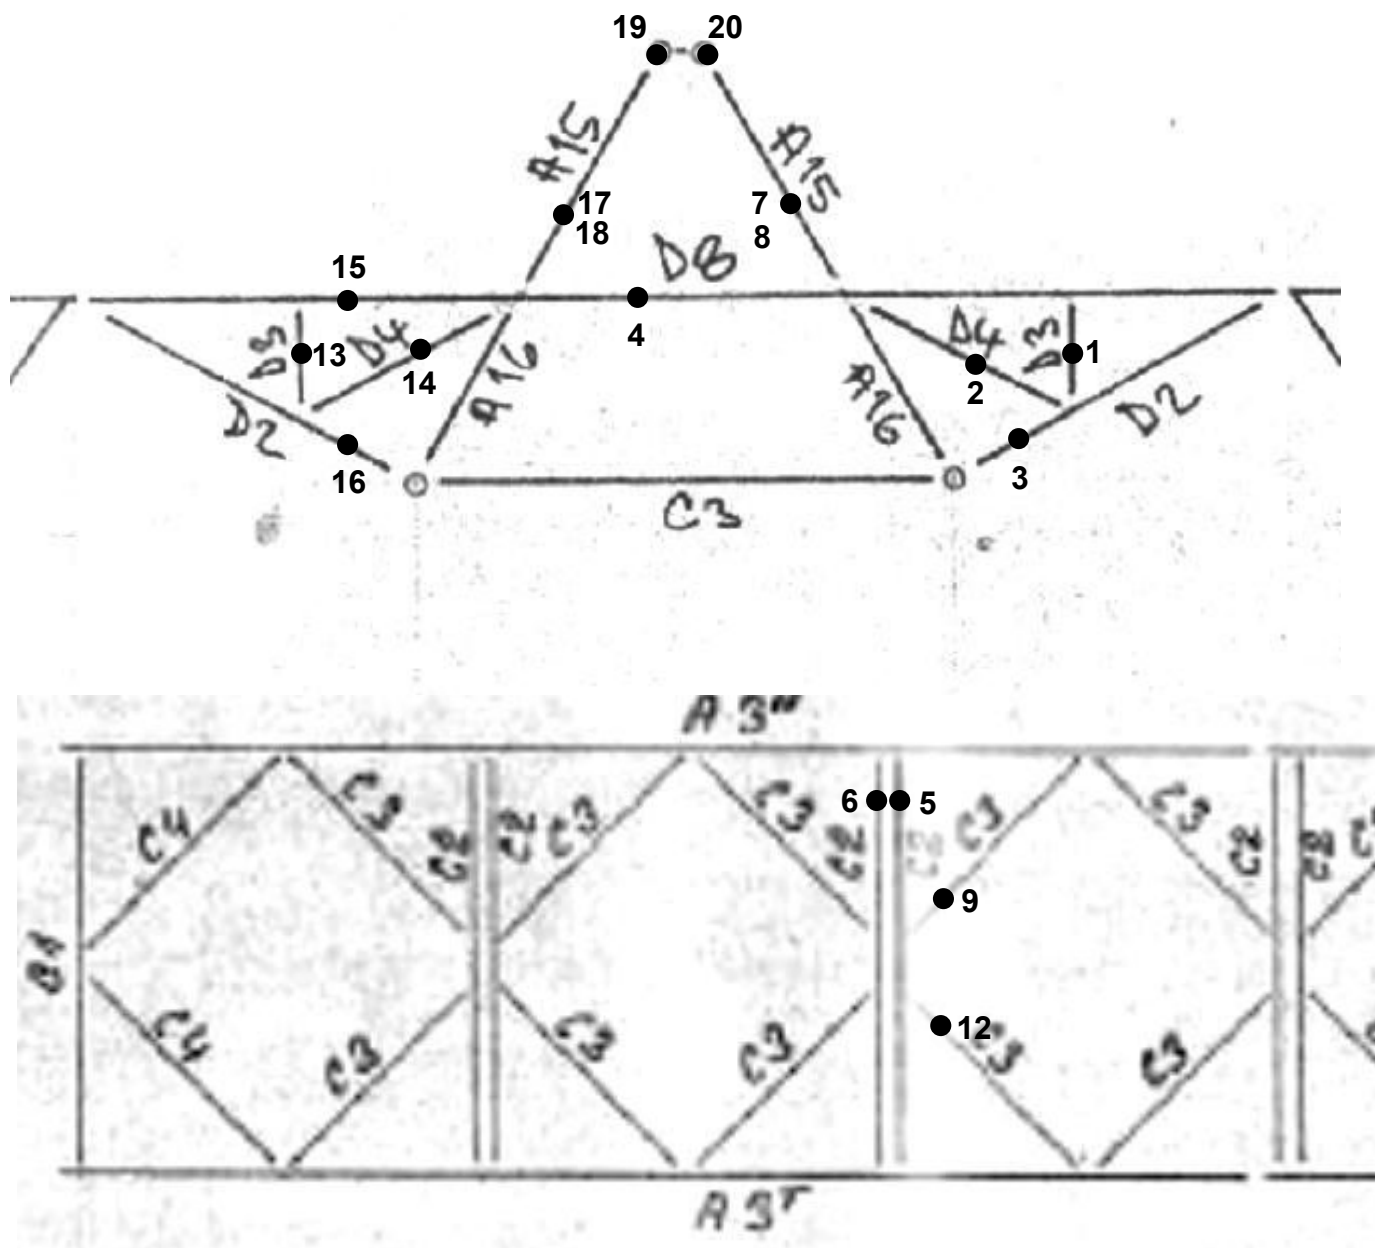
SCHÉMA č.14: Místa provedených měření a ověření profilů na vaznících

měřený prvek		změřený profil [mm]	zkušební místo	změřená hodnota tloušťky profilu [mm]	zjištěný profil
V1/1	prut konzoly	trubka 76,2	UZ41	3,51	TR 76x3,5
V1/2	prut konzoly	trubka 76,5	UZ42	3,51	TR 76x3,5
V1/3	prut konzoly	trubka 168,5	UZ43	6,29	TR 168x6
V1/4	tažený prut konzoly	trubka 134,0	UZ44	3,91	TR 133x4
V1/5	prut ve spodní rovině vazníku	trubka 168,9	UZ45	6,46	TR 168x6
V1/6	prut ve spodní rovině vazníku	trubka 169,8	UZ46	5,73	TR 168x6
V1/7	diagonála vazníku	trubka 169,0	UZ47	12,04	TR 168x12
V1/8	diagonála vazníku	trubka 169,0	UZ48	11,67	TR 168x12
V1/9	diagonála spodní rovina vazníku	trubka 133,8	UZ49	5,17	TR 133x5
V1/10	spodní pas vazníku	trubka 219,3	UZ50	21,78	TR 219x20
V1/11	spodní pas vazníku	trubka 219,5	UZ51	20,25	TR 219x20

měřený prvek		změřený profil [mm]	zkušební místo	změřená hodnota tloušťky profilu [mm]	zjištěný profil
V2/1	prut konzoly	trubka 76,3	UZ52	3,71	TR 76x3,5
V2/2	prut konzoly	trubka 76,3	UZ53	3,41	TR 76x3,5
V2/3	prut konzoly	trubka 167,5	UZ54	6,29	TR 168x6
V2/4	tažený prut konzoly	trubka 134,0	UZ55	3,91	TR 133x4
V2/5	prut ve spodní rovině vazníku	trubka 169,9	UZ56	6,01	TR 168x6

Zkušební místo	V _s	V _z	HB dle tabulky	Součinitel K=HBS/197	K . HB	R _{m1} [MPa]	R _{m2} [MPa]	R _{m3} [MPa]
V1/1	2,80	3,09	143,6	1,056	151,6	492	531	546
V1/2	2,35	2,65	133,8	1,056	141,2	458	494	508
V1/3	2,88	3,27	130,6	1,056	137,9	447	483	496
PRŮMĚR						466	503	517

Zkušební místo	V _s	V _z	HB dle tabulky	Součinitel K=HBS/197	K . HB	R _{m1} [MPa]	R _{m2} [MPa]	R _{m3} [MPa]
V1/1	3,20	3,51	145,8	1,056	154,0	500	539	554
V1/2	3,04	3,25	159,3	1,056	168,2	547	589	606
V1/3	2,91	3,43	115,1	1,056	121,5	393	425	437
V1/4	2,74	3,24	115,5	1,056	121,9	394	427	439
V1/5	2,90	3,19	145,5	1,056	153,6	499	538	553
PRŮMĚR						467	504	518

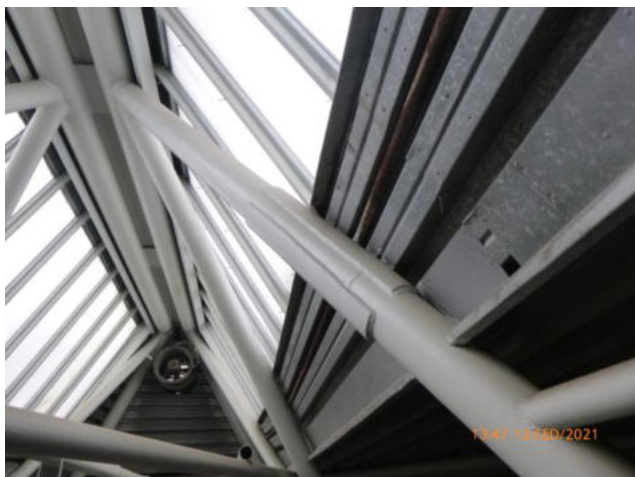
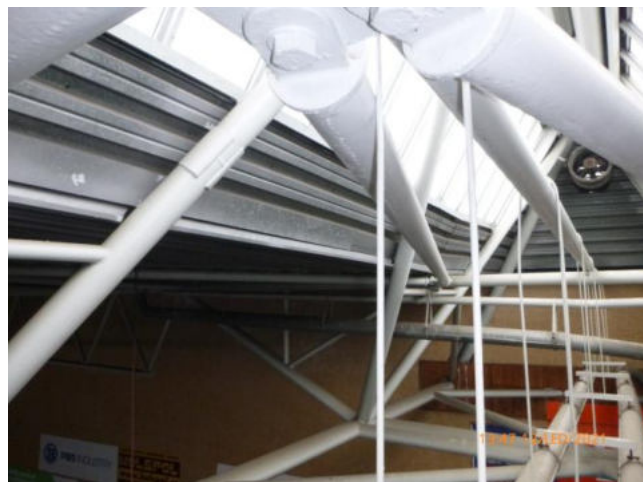
SCHÉMA č.19: svary s přeplátováním

Při prohlídce konstrukce bylo zjištěno, že příčné prvky vložené mezi diagonály vazníků pro podepření horního pasu konzoly vykazují trvalé deformace (průhyby). Tento stav zřejmě vznikl při přetížení konstrukce v roce 2008. Jedná se o prvky dle schématu č.18.
