**Inženýrskogeologické posouzení stávajících podkladních vrstev školního hřiště ZŠ Václavské nám.  
Třebíč**

Předkládané inženýrskogeologické posouzení bylo provedeno na základě objednávky č. 03099026826 Mgr. Pavla Krause, vedoucího Odboru správy majetku a investic města, Městský úřad Třebíč, Karlovo nám. 104/55, 674 01 Třebíč, ve věcech technických zastoupeného Ing. Marcelou Hobzovou. Město Třebíč plánuje rekonstrukci povrchu starého hřiště, které se nachází v jihozápadní části areálu ZŠ Horka-Domky (ZŠ Václavské náměstí) na parcele č.st. 2670/1, k.ú. Třebíč vedle nového multifunkčního hřiště.

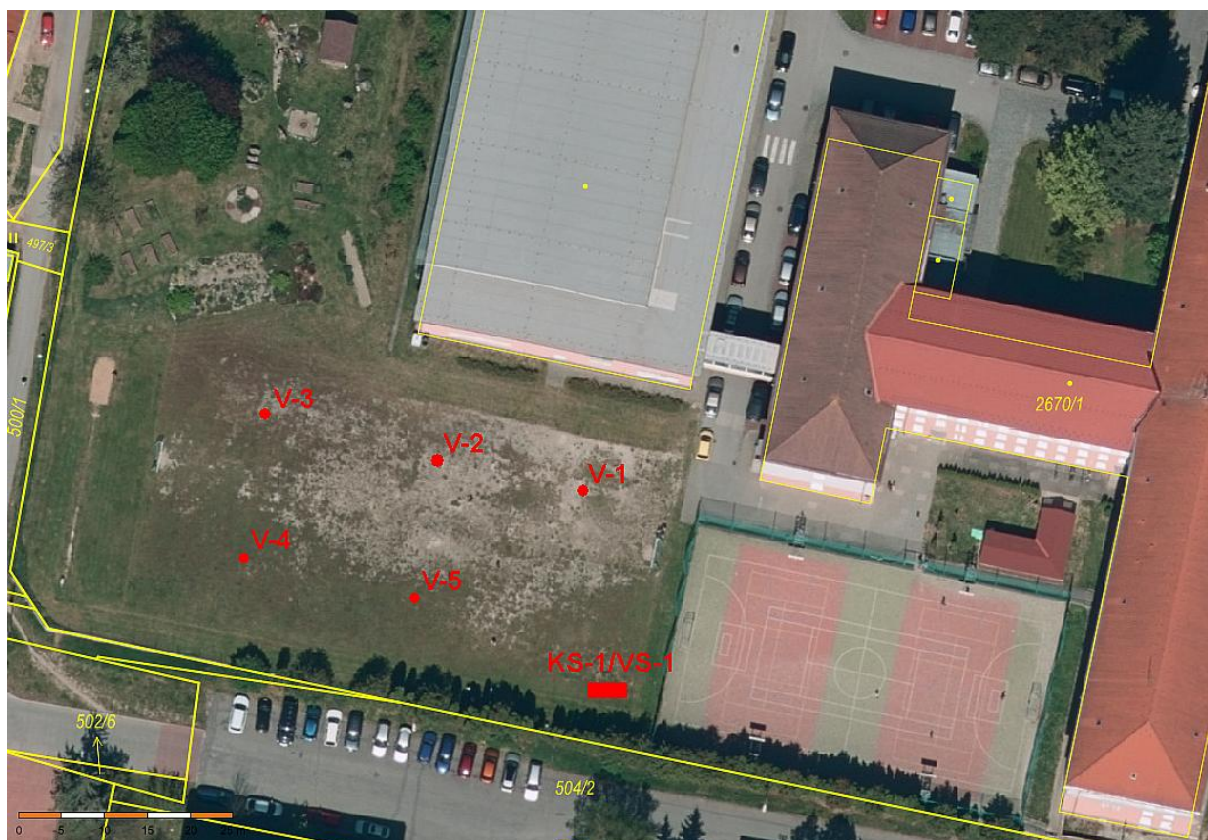
Obr. 1 Lokalizace průzkumných vrtaných sond a kopaných sond KS-1/VS-1

Předkládaný doprůzkum byl realizován dne 10.2.2026 a jeho cílem bylo ověřit, zda se obdobně příznivé poměry nacházejí rovněž na zbývajících ploše hřiště, resp. zda je možné vyloučit přítomnost škváry na ploše hřiště. V rámci doprůzkumu bylo vyhloubeno celkem 5 ks vrtaných sond ručním vrtákem, vždy do hloubky 0,5 m pod terénem. Celkem tak včetně historických sond KS-1/VS-1 bylo hřiště pokryto kvazipravidebnou sítí průzkumných sond (viz. obr. 1).

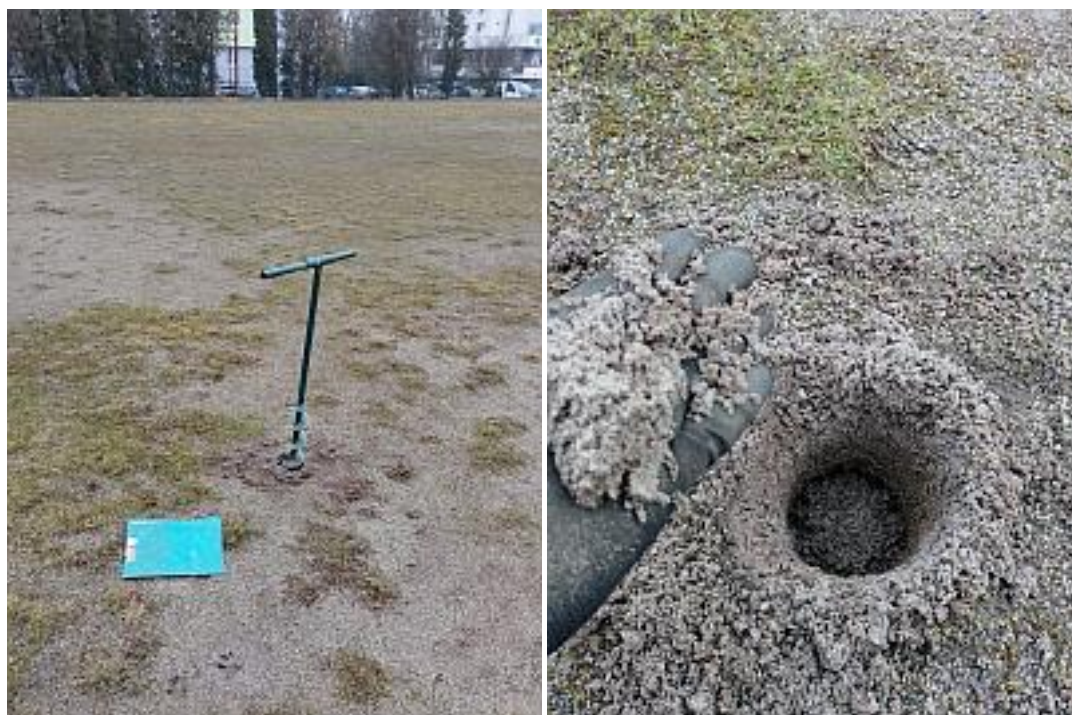
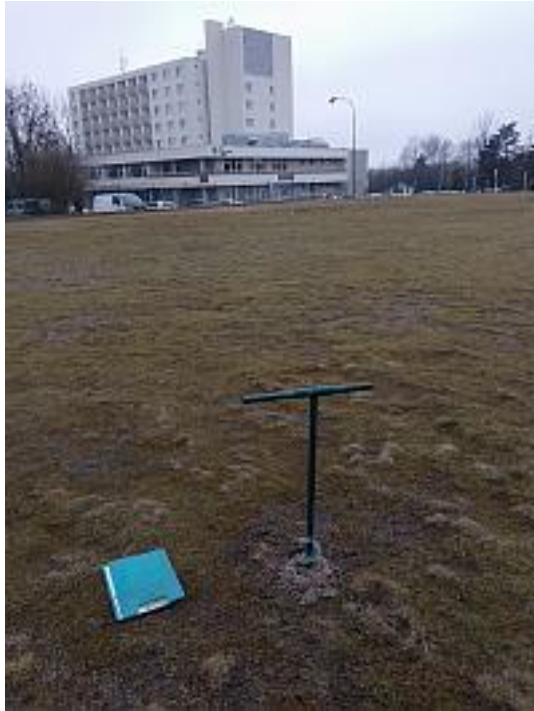
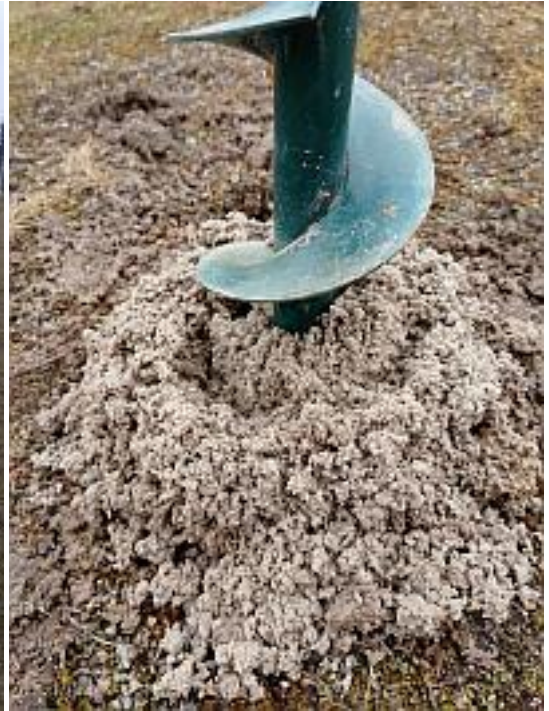
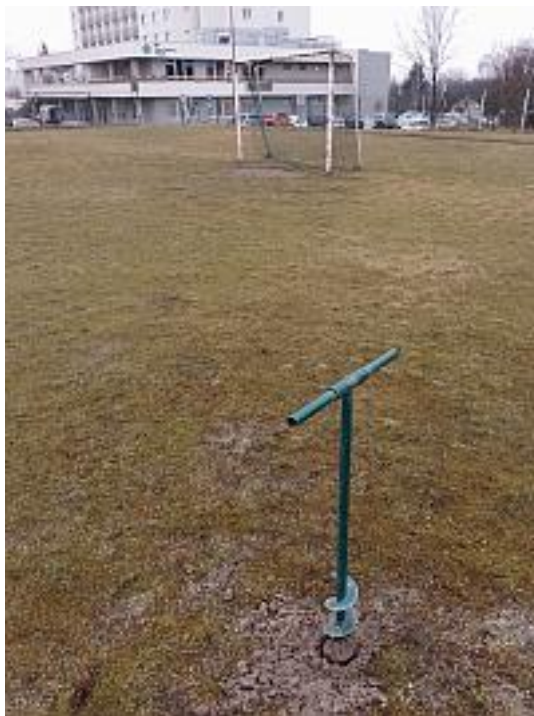
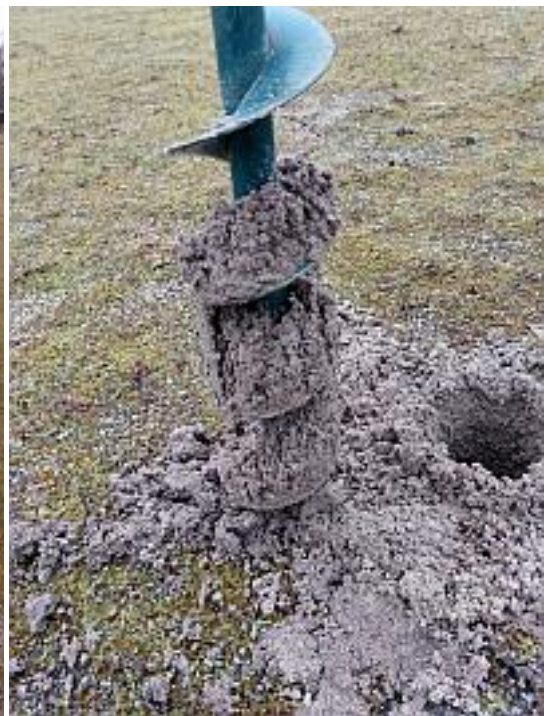
Fotodokumentace:

Na celé ploše hřiště se nachází výhradně výše zmíněný materiál hrubě písčité až jemně šterkovité prosívky, který dosahuje mocnosti 15-25 cm. V jeho podloží se nachází buď původní zeminy zvětralinového pokryvu, tvořené hrubým pískem vzniklým zvětráváním původních skalních hornin (v severní části hřiště), případně zeminy navážek, tvořené převážně pískem hlinitým až hlínou písčitou (v jižní části hřiště). Zde se zřejmě jedná o skrytku ze severní části plochy použitou na dorovnání jižní části plochy. Škvára nebyla zjištěna v žádné z průzkumných sond.
