VĚTRNÝ MLÍN TŘEBÍČ - BOROVIKA

RESTAURÁČNÍ PRŮZKUM A ZÁMĚR OBNOVY

Název stavby: Obnova větrného mlýna, Třebíč - Borovina

Dílo určené k průzkumu a záměru obnovy: Omítkové a barevné vrstvy interiéru Větrného mlýna

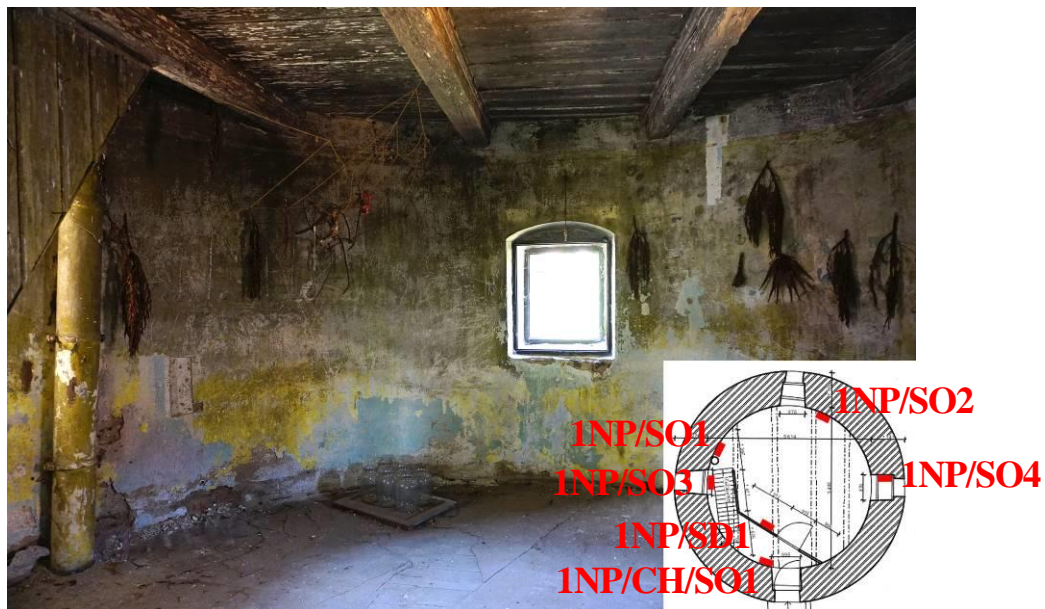
Obr. 1. Pohled do 1 NP a lokace provedených sond v místnostech a příslušné části chodby.

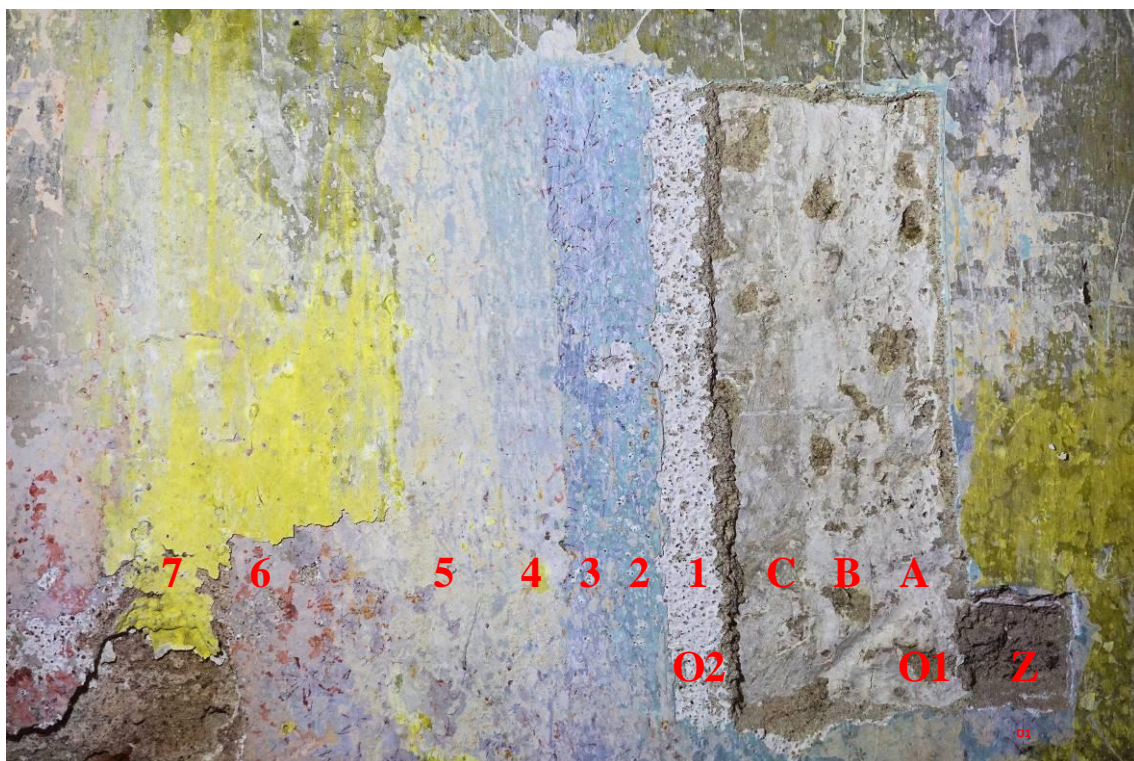
- 1: Vápenný nátěr bílý.
- 2: Světle modrá ultramarínová s tmavě modrým silně fragmentárně dochovaným a nečitelným válečkem.
- 3: Světle modrá ultramarínová, jeví se jako celoplošný nátěr až ke stropu, bez linkování.
- 4: Světle modrá azurová s lokálně dochovaným smaragdově zeleným válečkem, ukončena smaragdově zelenou linkou pod stropem. Nad linkou při styku se stropem je lomená bílá.
- 5: Modrá s tmavě červeným válečkem, ukončena tmavě červeným linkováním pod stropem.
- 5: Světle modrá ultramarínová.
- 6: Světle zelená veroneská.
- 7: Světle okrová s tmavě okrovým válečkem, ukončena tmavě okrovým linkováním pod stropem (tato vrstva může být i z let 1975–1977).

8: Žluto-zelená hlinková vrstva, zakončena růžovým linkováním pod stropem (tato vrstva může být i z let 1975–1977).

Obr. 2. Sonda č. 1NP/SO1. O1: Vápenná omítka z 1836. A, B, C: Lomené, většinou dvouvrstvé, bílé vápenné nátěry. O2: Vápenná omítka z 1929–1932. 1: Vápenný nátěr bílý. 2: Modrá azurová. 3: Modrá s tmavě červeným válečkem. 4: Světle modrá azurová s červeným válečkem. 5: Světle okrová. 6: Okrovo-růžová s červeným válečkem. 7: Žluto-zelená, silně znečištěna a mikrobiologicky poškozena.

Navrhujeme soustředit se v rámci rozšířeného průzkumu v průběhu stavebních prací na rozkrytí prvních 4 nejstarších vrstev. Vyjma vápenného nátěru se jedná o vrstvy č. 2: světle modrou ultramarínovou s tmavě modrým válečkem, č. 3: celoplošnou světle modrou ultramarínovou a č. 4: světle modrou azurovou se smaragdově zeleným válečkem a smaragdově zelenou linkou pod stropem.

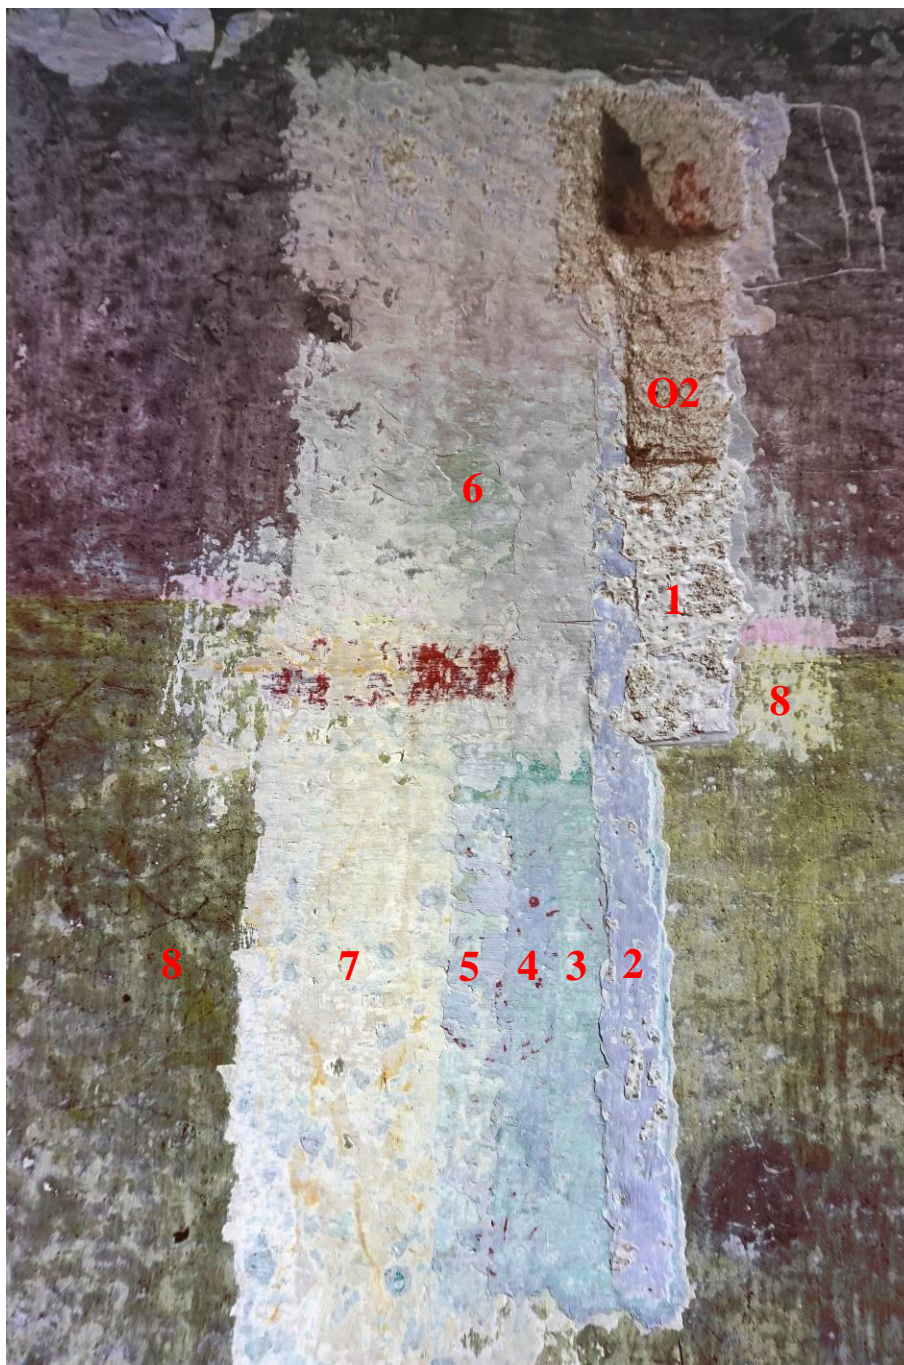
Obr. 3. Sonda č. 1NP/SO2. O2: Vápenná omítka z 1929–1932. 1: Vápenný nátěr bílý. 2: Světle modrá ultramarínová, bez linkování pod stropem. 3: Modrá azurová, zakončená pod stropem se smaragdově zeleným linkováním. Při styku se stropem bílá. 4: Modrá s tmavě červeným válečkem a linkováním pod stropem. 5: Modrá ultramarínová. 6: Světle zelená veroneská. 7: Světle okrová s tmavě okrovým válečkem a linkováním pod stropem. 8: žluto-zelená s růžovým linkováním, silně znečištěna a mikrobiologicky poškozena.

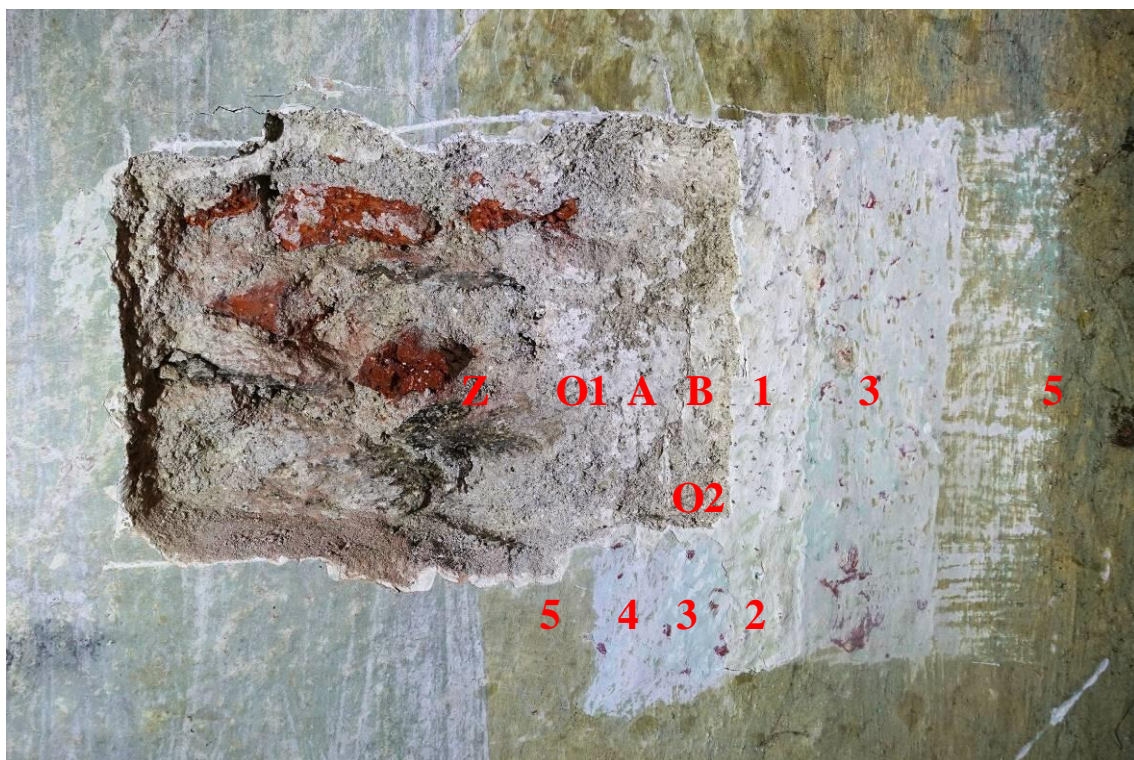
- 1:** Vápenný nátěr bílý.
- 2:** Světle zelená veroneská (není jisté, zda se jedná o barevnou vrstvu, nebo jen otisk mladší vrstvy).
- 3:** Světle modrá azurová s tmavě červeným válečkem.
- 4:** Světle modrá ultramarínová.
- 5:** Zelená hlinková, silně znečištěna.

Obr. 7. Sonda č. 2NP/CH/SO2. O1: Vápenná omítka z 1836. A, B: Lomené, většinou dvouvrstvé, bílé vápenné nátěry. O2: Vápenná omítka z 1929–1932. 1: Vápenný nátěr bílý. 2: Světle zelená veroneská. 3: Světle modrá azurová s tmavě červeným válečkem. 4: Světle modrá ultramarínová. 5: Zelená hlinková, silně znečištěna.

Navrhujeme soustředit se v rámci rozšířeného průzkumu v průběhu stavebních prací na rozkrytí vrstev č. 3: světle modré azurové s tmavě červeným válečkem a č. 4: světle modré ultramarínové. Vrstva světle zelené veroneské nelze rozkrýt ve větším rozsahu.

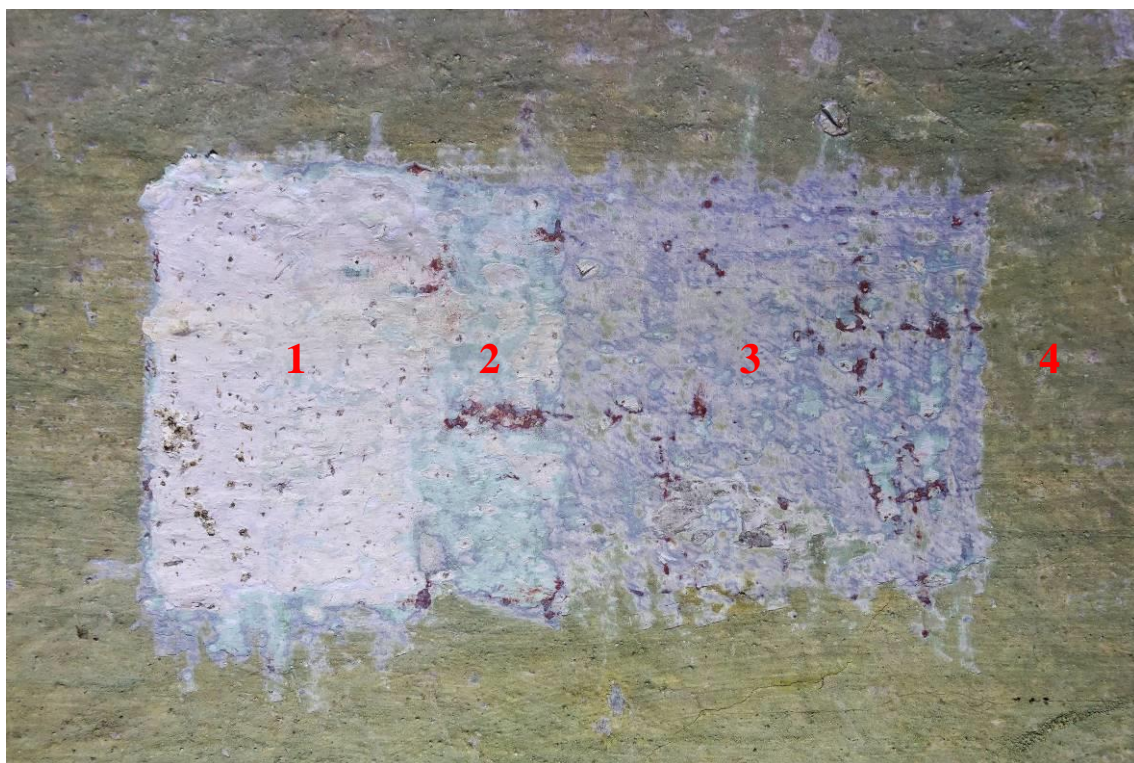
Obr. 8. Sonda č. 2NP/CH/SO3. 1: Vápenný nátěr bílý. 2: Světle modrá azurová s tmavě červeným válečkem. 3: Světle modrá ultramarínová. 4: Zelená hlinková, silně znečištěna.

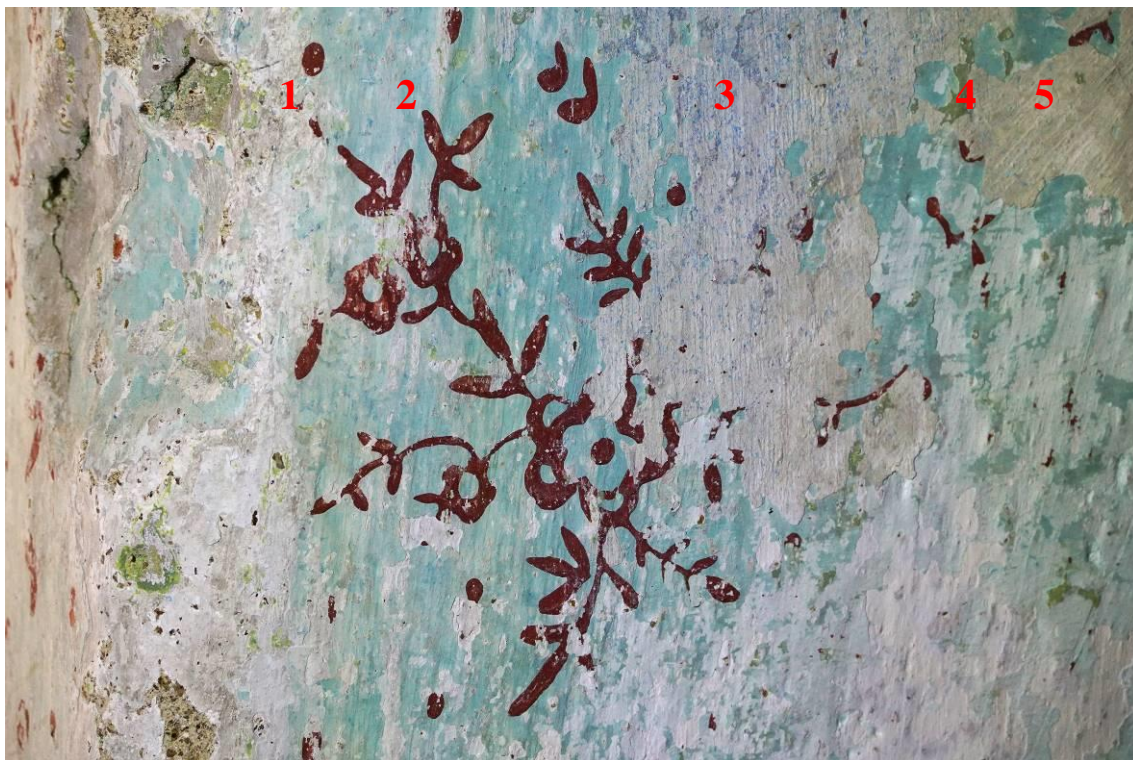
Obr. 9. Sonda č. 1NP/CH/SO1. 1: Vápenný nátěr bílý. 2: Světle modrá azurová s tmavě červeným válečkem. 3: Modrá ultramarínová. 4: Zelená. 5: Vápenný nátěr, silně znečištěn.

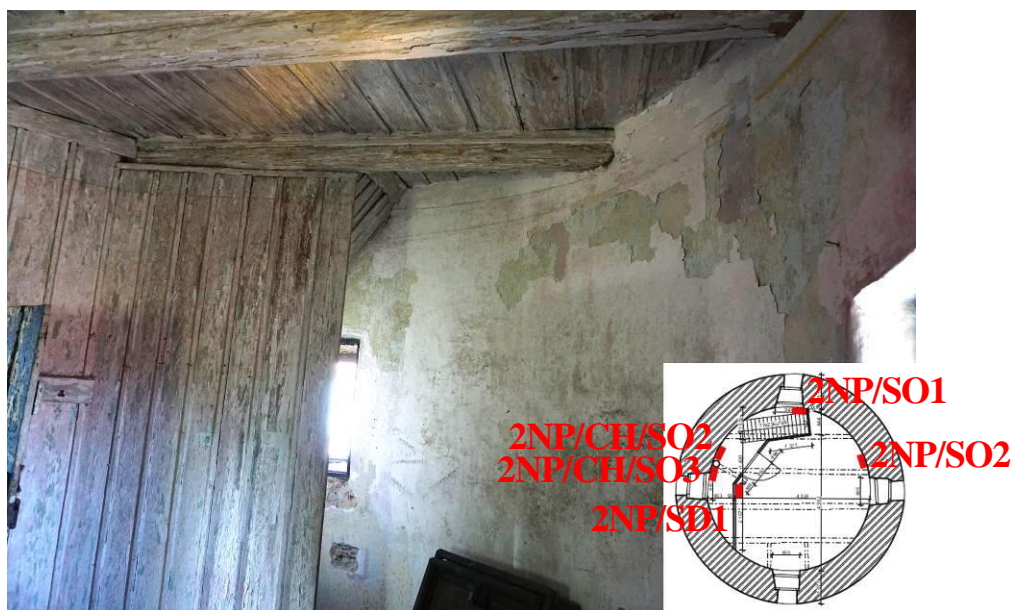
Obr. 10. Pohled do 2 NP a lokace provedených sond v místnosti a příslušné části chodby.

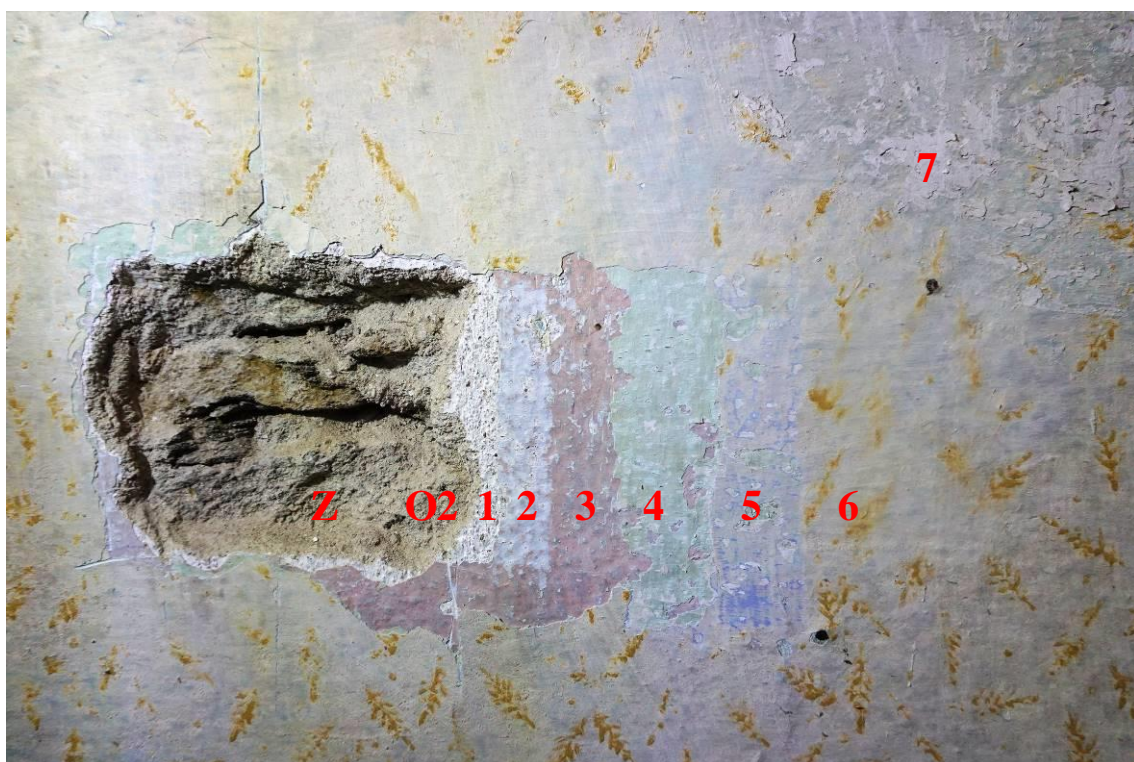
- 1:** Vápenný nátěr bílý.
- 2:** Světle modrá ultramarínová.
- 3:** Světle růžová ultramarínová se zeleným válečkem, ukončena zelenou linkou pod stropem.
- 4:** Světle zelená veroneská s tmavě zeleným válečkem, ukončena třemi linkami pod stropem – horní žlutou, prostřední tmavě zelenou a dolní tmavě červenou.
- 5:** Světle zelená.
- 6:** Modrá ultramarínová.
- 6:** Lomená bílá se žlutým válečkem, ukončena žlutou linkou pod stropem.
- 7:** Vápenný nátěr bílý, ukončen okrovou linkou pod stropem (tato vrstva může být i z let 1975–1977).

Obr. 11. Sonda č. 2NP/SO1. Z: Smíšené zdivo. O2: Vápenná omítka z 1929–1932. 1: Vápenný nátěr bílý. 2: Světle modrá ultramarínová. 3: Světle růžová ultramarínová se zeleným válečkem. 4: Světle zelená. 5: Modrá ultramarínová. 6: Světle okrová s tmavě okrovým válečkem. 7: Vápenný nátěr bílý.

Navrhujeme soustředit se v rámci rozšířeného průzkumu v průběhu stavebních prací na rozkrytí prvních 3 nejstarších vrstev. Vyjma vápenného nátěru se jedná o vrstvy č. 2: světle modré ultramarínové a 3: světle růžové ultramarínové se zeleným válečkem a zelenou linkou pod stropem.

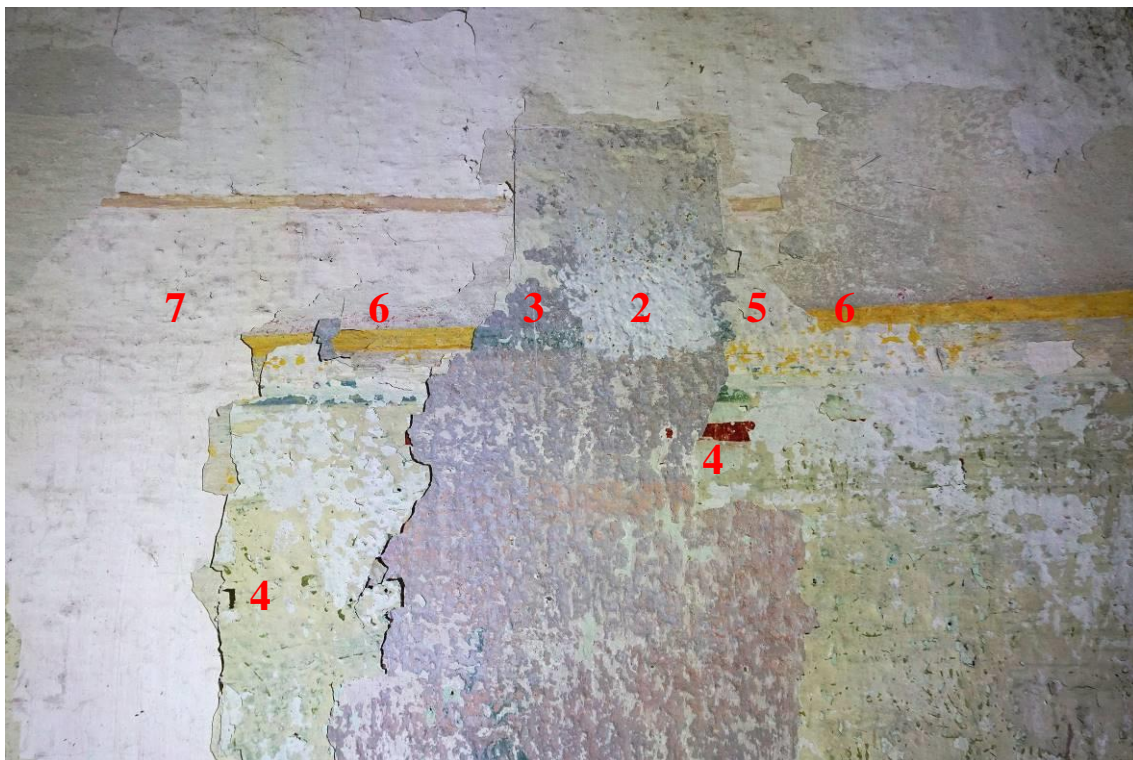
Obr. 12. Sonda č. 2NP/SO2. 1: Vápenný nátěr bílý. 2: Světle modrá ultramarínová. 3: Světle růžová ultramarínová se zeleným válečkem a zelenou linkou pod stropem. 4: Světle zelená veroneská s tmavě zeleným válečkem a třemi linkami pod stropem – horní žlutou, prostřední tmavě zelenou a dolní tmavě červenou. 5: Světle zelená. 6: Lomená bílá se žlutým válečkem a žlutou linkou pod stropem. 6: Vápenný nátěr bílý s okrovou linkou pod stropem. Nátěr je silně znečištěn a mikrobiologicky napaden. Vrstvy nebylo možné vzhledem k nesoudržnosti stratigraficky rozkrýt.

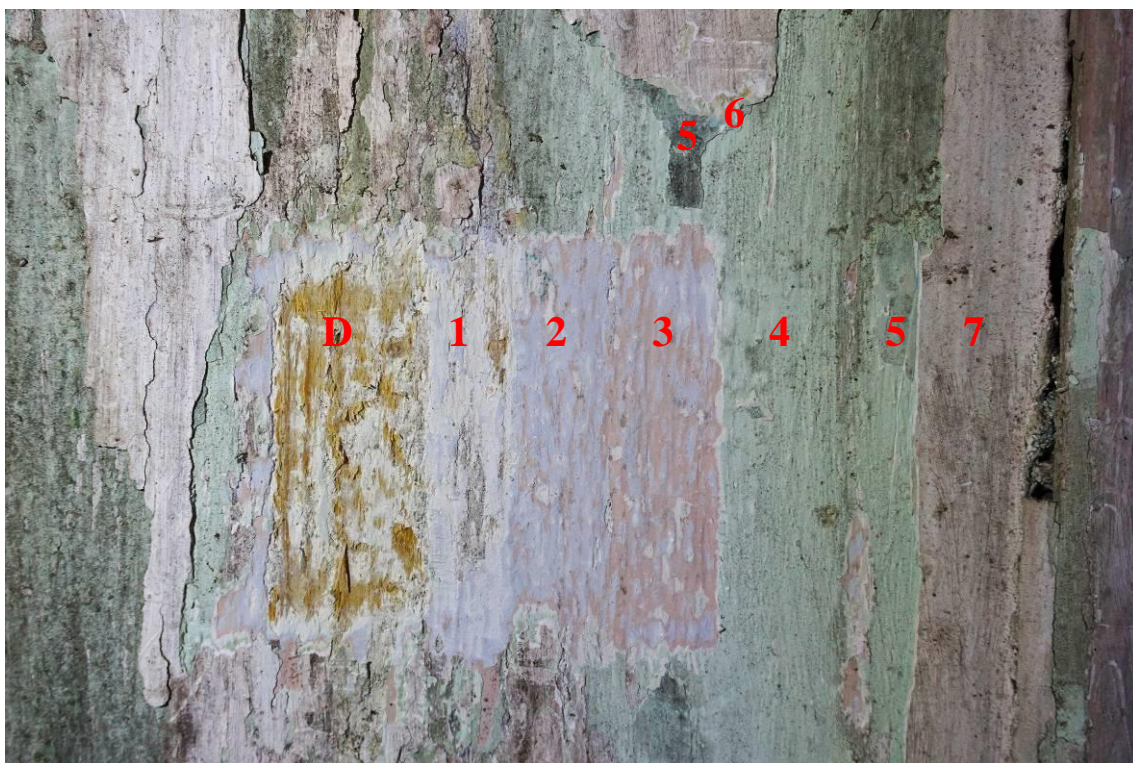
- 1:** Vápenný nátěr bílý.
- 2:** Světle modrá ultramarínová.
- 3:** Světle růžová ultramarínová.
- 4:** Světle zelená.
- 5:** Světle zelená, pravděpodobně s tmavě zeleným válečkem (fragment smaragdově zelené).

Historicky nejhodnotnější se jeví první dvě barevné vrstvy (vyjma vápenného nátěru) č. 2: světle modrá ultramarínová a č. 3: světle růžová ultramarínová.

Obr. 13. Sonda č. 2NP/SD1. D: Dřevěná příčka z 1929–1932. 1: Vápenný nátěr bílý. 2: Světle modrá ultramarínová. 3: Světle růžová ultramarínová. 4: Světle zelená. 5: Světle zelená, pravděpodobně s tmavě zeleným válečkem (fragment smaragdově zelené). 6: Lomená bílá se žlutým válečkem. 6: Vápenný nátěr bílý.

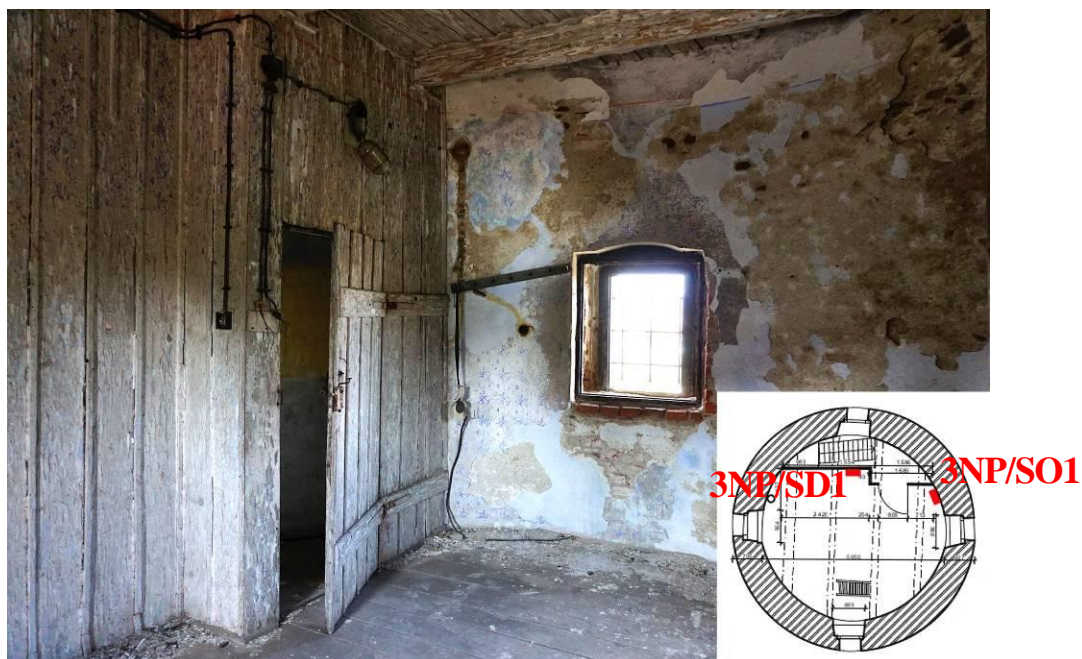
Obr. 14. Pohled do 3 NP a lokace provedených sond v místnosti.

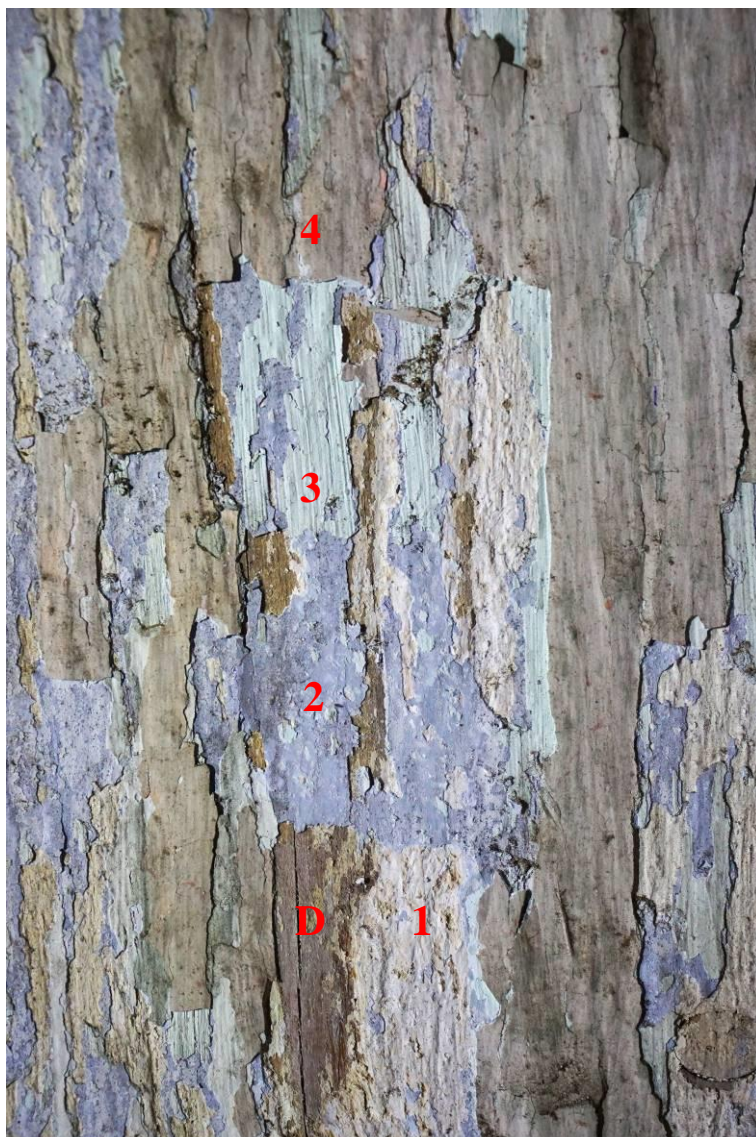
Historicky nejhodnotnější se jeví první dvě barevné vrstvy (vyjma vápenného nátěru) č. 2: modrá ultramarínová a č. 3: modrá azurová.

Obr. 16. Sonda č. 3NP/SD1. D: Dřevěná příčka. 1: Vápenný nátěr bílý. 2: Modrá ultramarínová. 3: Světle modrá ultramarínová. 4: Modrá azurová. 5: Vápenná bílá, silně znečištěna a mikrobiologicky poškozena.
