### **ZPRÁVA č.26/21**

**Doplňující stavebně technický průzkum  
zkoušky oceli  
konstrukce zastřešení ocelové haly zimního stadionu  
TŘEBÍČ**

OBJEDNATEL: **Agral plast spol. s r.o.**  
STAVBA-OBJEKT: **Hala zimního stadionu MANN+HUMMEL arena, Třebíč**  
KONSTRUKCE: **vybrané prvky nosné ocelové konstrukce zastřešení**

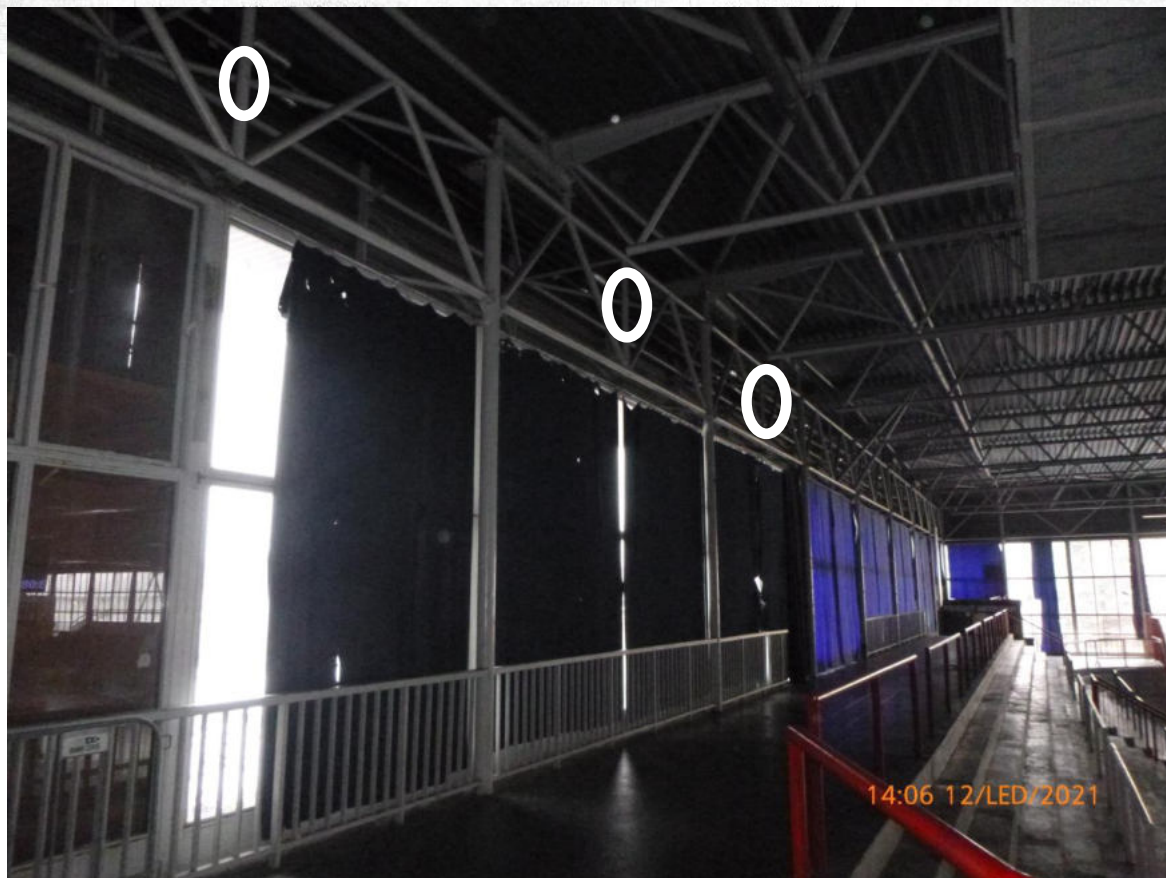
**SCHÉMA č.3:** Místa provedených odběrů vzorků oceli

Na základě výsledků nedestruktivních zkoušek oceli bylo rozhodnuto provedení doplňujících zkoušek oceli na vzorcích odebraných z konstrukce. Byly odebrány tři vzorky oceli z míst dle schématu č.1. Po konzultaci se statikem byly zvoleny pruty příhradové konstrukce
