EXCON, a.s., Sokolovská 187/203
190 00 Praha 9, Česká republika
Tel.: +420 244 015 111
Fax: +420 244 015 340

Výchozí prohlídka

Zimní stadion Třebíč

**ZPRÁVA O VÝCHOZÍ PROHLÍDCE
OCELOVÉ KONSTRUKCE**

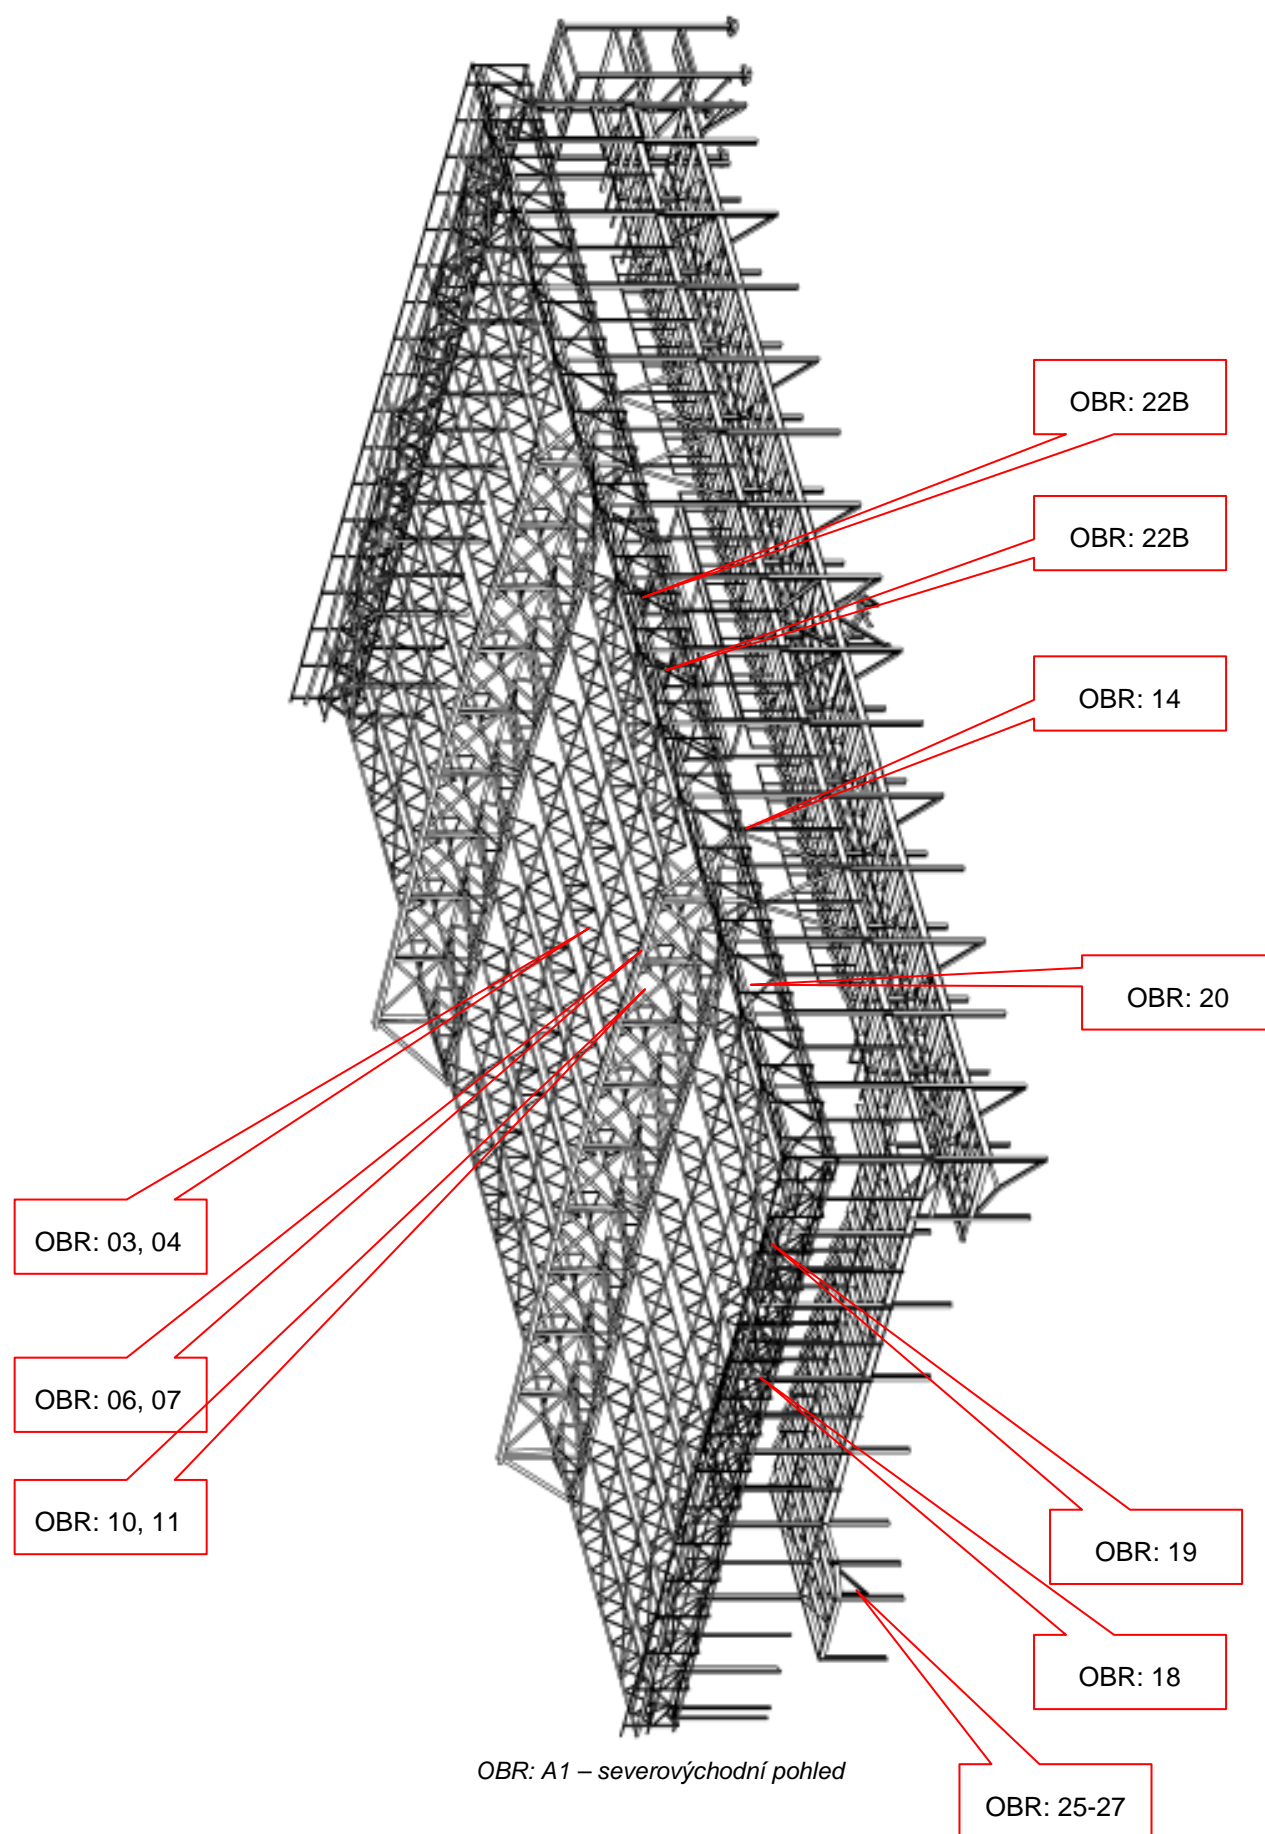
Příloha A – dispozice střechy (označení závad)

Níže v textu uvedené nedostatky, připomínky ke konstrukci, nebo závady jsou znázorněny (pokud se nejedná o poškození vyskytující se plošně na celé konstrukci) na dispozici střešní konstrukce, viz. příloha A tohoto dokumentu.
