STAVEBNĚ TECHNICKÝ PRŮZKUM Z.S. TŘEBÍČ

Objednatel: Město Třebíč
Městský úřad Třebíč
Odbor správy majetku a investic města
Karlovo nám. 104/44, 674 01 Třebíč
IČ: 00290629, DIČ: CZ00290629

Zpracovatel: PROJEKTY-ZEMEK, s.r.o.
417 E Radějovice 251 68
IČ: 25602586, DIČ: CZ28602586

Datum: červenec 2019

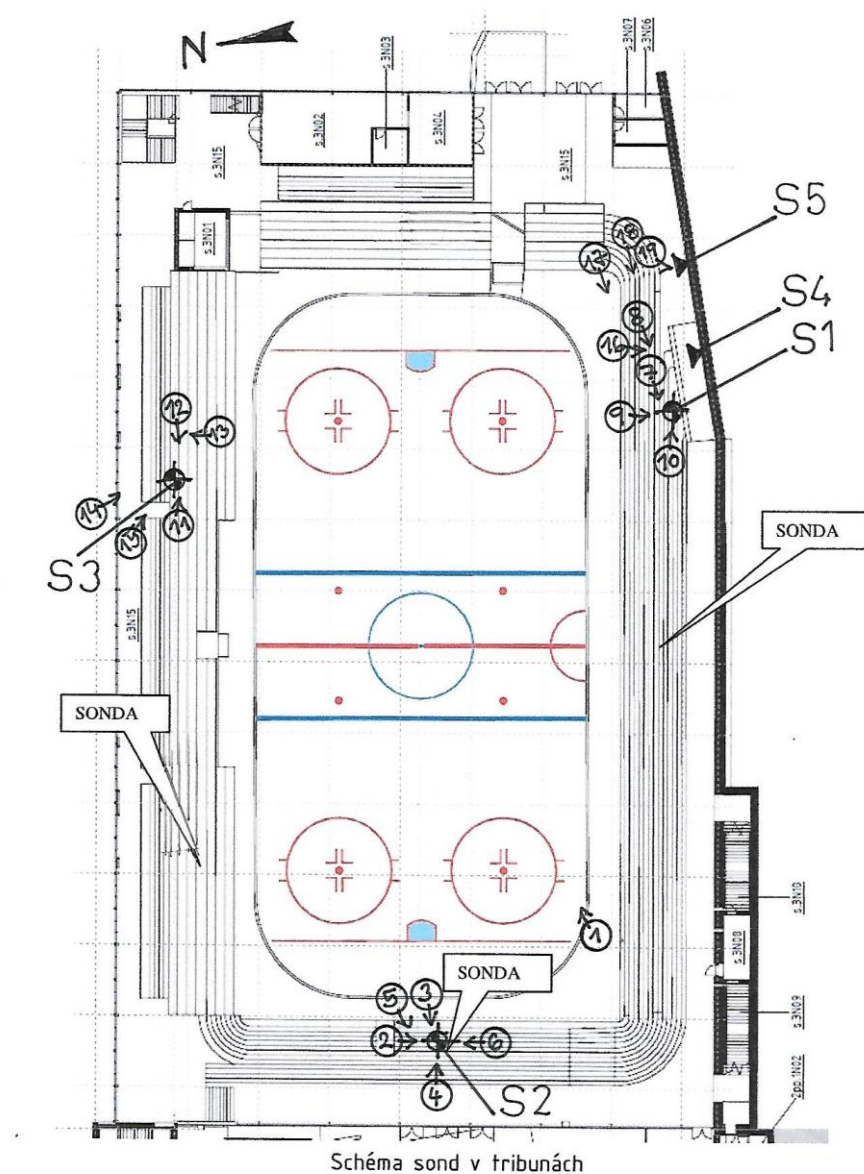
Na níže uvedeném schematickém půdoryse je zaznamenána poloha sond a umístění fotodokumentace, která je v příloze B.

- S ⊕ SKUTEČNĚ UMÍSTĚNÍ SOND - JÁDROVÝCH VRSTV
V TRIBUNÁCH
- S ◀ ZKOUMANÁ MÍSTA U JÍŽNÍ STĚNĚ
- ⊕ X FOTO SE SMĚREM POHLEDU

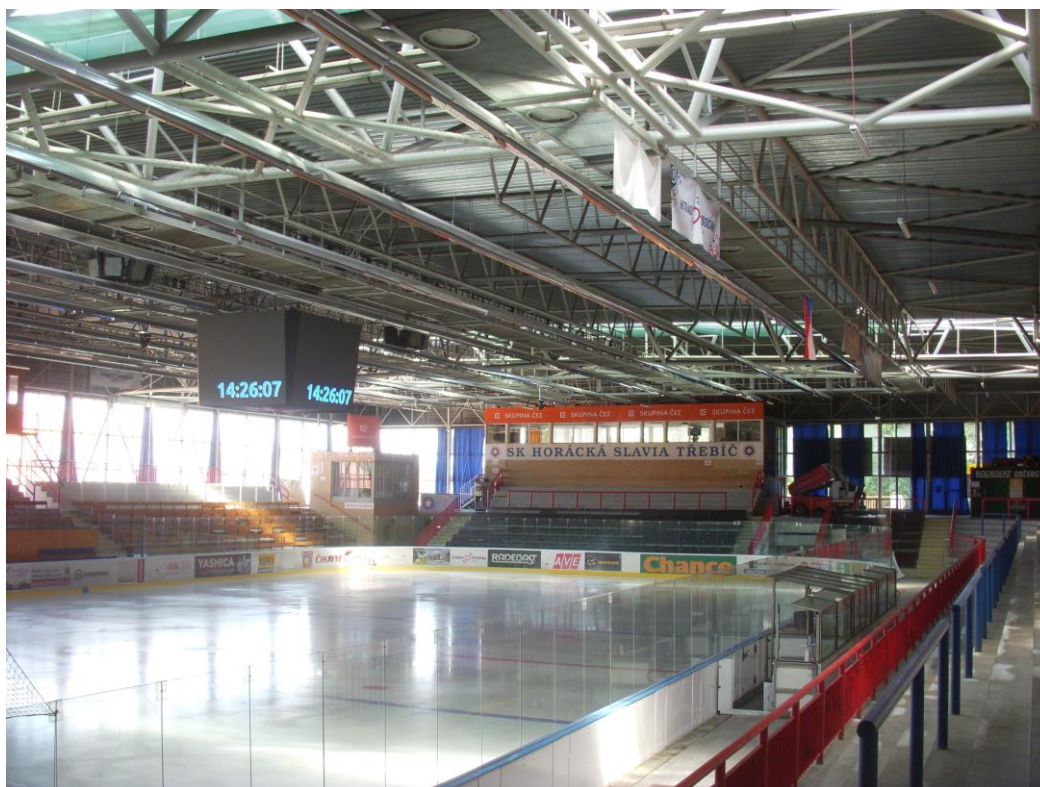
1... celkový pohled na interiér haly
