# VÝKRES TVARU - OKENNÍ KŘÍDLA nTO/101

zodpovědný projektant	Ing. arch. Petr Řehořka		
autor	Ing. arch. Petr Řehořka		
vypracoval	Ing. Martin Blažek		
investor	Město Třebíč, Karlovo nám. 104/55, 674 01 Třebíč	část	
místo stavby	parc. č. st. 578 (č. p. 190), 528/1, k. ú. Třebíč [769738]	D.1.1 Architektonicko–stavební řešení	
název stavby	OPRAVA A VYUŽITÍ VĚTRNÉHO MLÝNA V TŘEBÍČI - BOROVINĚ		
stavební objekt			
obsah VÝKRES TVARU - OKENNÍ KŘÍDLA nTO/101		formát	2 A4
		datum	11/2019
		stupeň PD	DPS
		měřítko 1:10	č. výkresu D.1.1.55

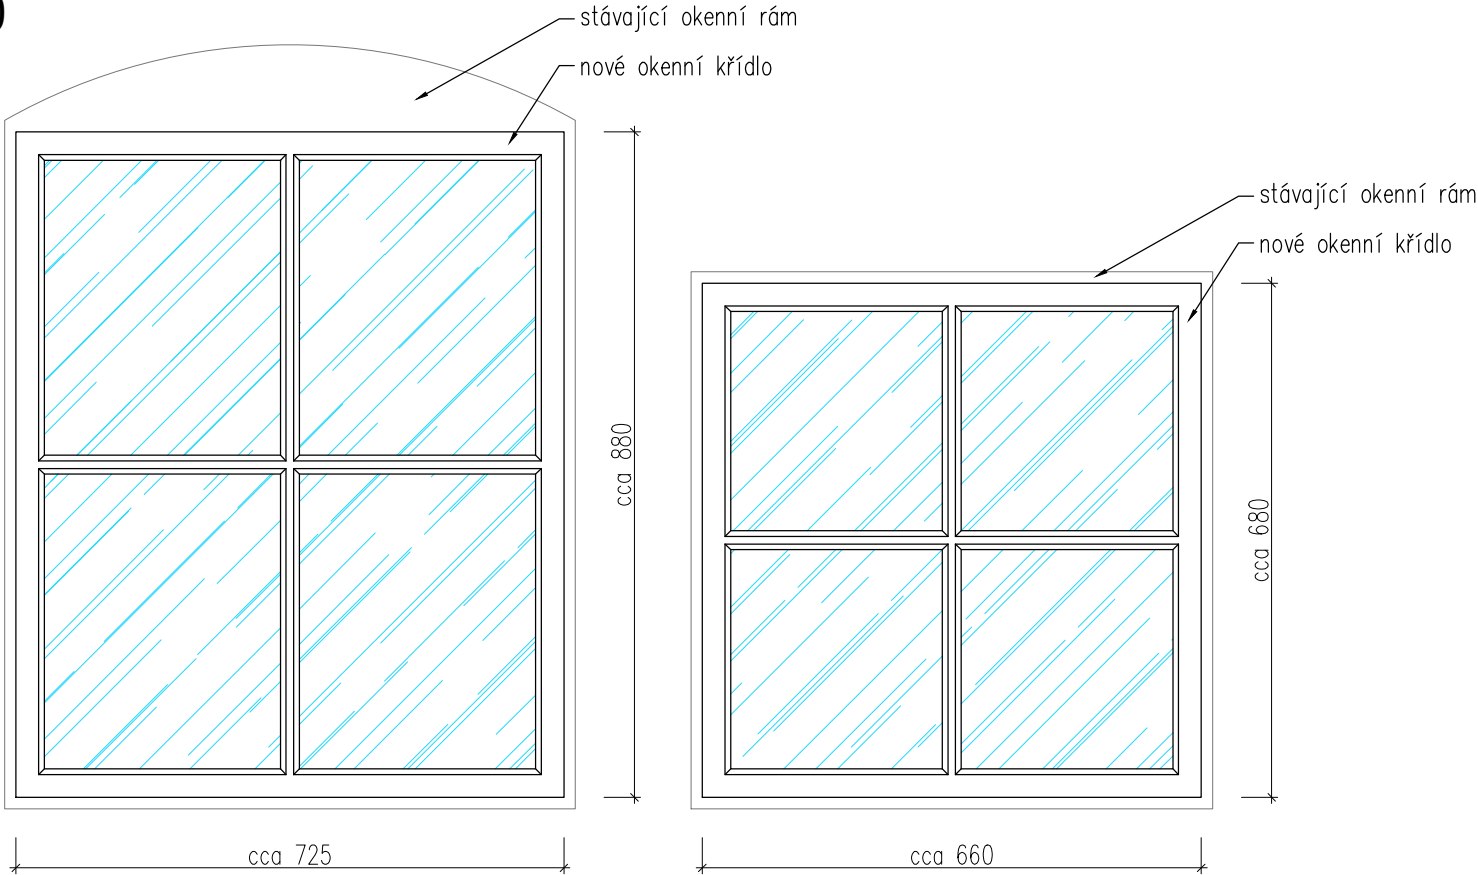
VNITŘNÍ OKENNÍ ROVINA

VNĚJŠÍ OKENNÍ ROVINA

- kované rohové okenní závěsy, atypické
- kovový obrtlík
- sklo ručně tažené, tl. 4 mm + zasklívací tmel

- Materiál: dřevo měkké, vysušené, tlakově impregnované
- Povrchová úprava: napuštění fungicidním a insekticidním prostředkem
- barevný nátěr, šedomodrá (NCS S 5005 B20G, alternativně RAL 7000)

Vzhledem k nekompletnosti okenních křidel s okenními rámy, nelze přesně určit, do kterých ráků křídla chybí. Dle počtu zachovalých křidel schází jedno křídlo do vnější a jedno křídlo do vnitřní okenní roviny. Po započetí prací na repasi oken bude jasné, kde křídla chybí. Tyto chybějící křídla budou nově vyrobená jako repliky křidel ze stejného podlaží. Zopakuje se profilace křidel a zhotoví se odpovídající druh kování.

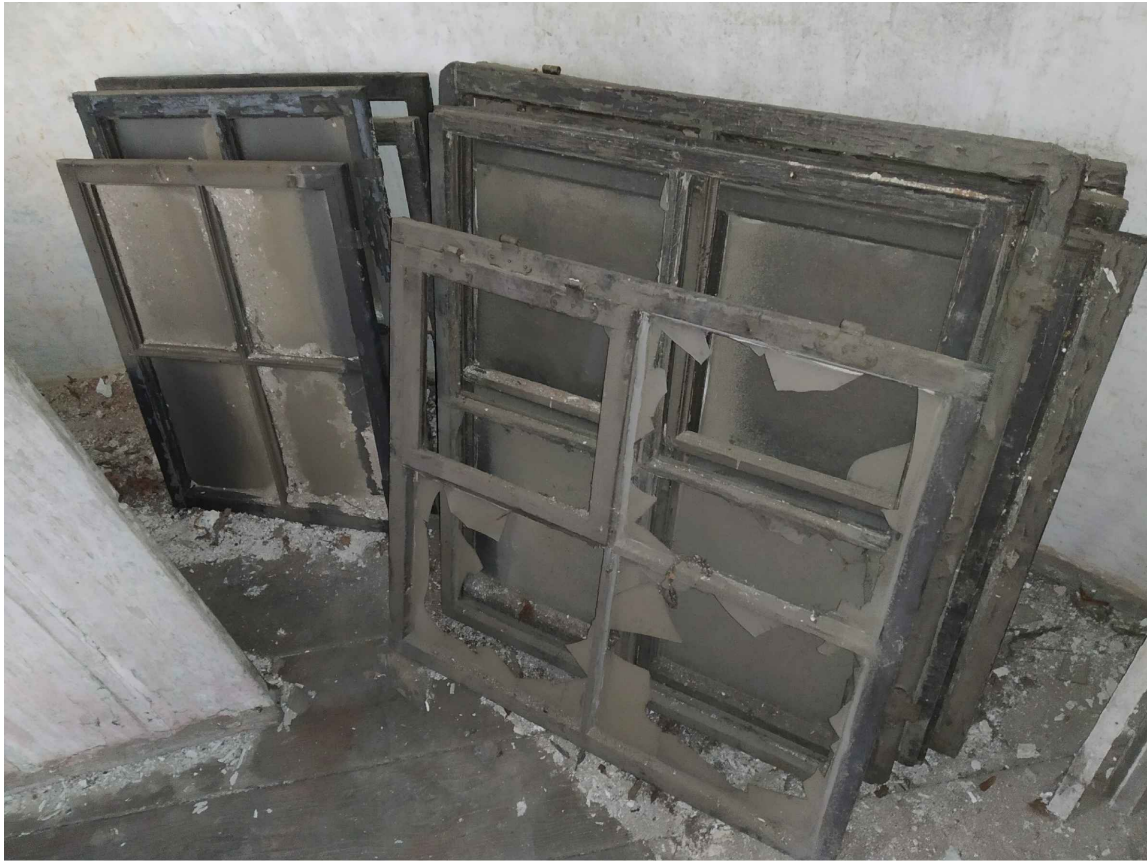
FOTO: stávající okenní křídla – Lze vidět různě profilování rámu a různé druhy kování. Proto je nutné provést výrobu repliky v odpovídajícím provedení jako jsou okna na stejném podlaží.
