Projekt		
REKONSTRUKCE UL. NERUDOVA, TŘEBÍČ		
D - DOKUMENTACE OBJEKTŮ A TECHNICKÝCH A TECHNOLOGICKÝCH ZAŘÍZENÍ		
D.1 - DOKUMENTACE STAVEBNÍHO NEBO INŽENÝRSKÉHO OBJEKTU		
D.1.1 - SO 01 KOMUNIKACE, CHODNÍKY A ZPEVNĚNÉ PLOCHY, MOBILIÁŘ, SADOVÉ ÚPRAVY		
Souprava		
Příloha	Číslo přílohy	Revize
SADOVÉ ÚPRAVY	D.1.1.18	0

SADOVÉ A VEGETAČNÍ ÚPRAVY

Město Třebíč, Nerudova ulice

TECHNICKÁ ZPRÁVA

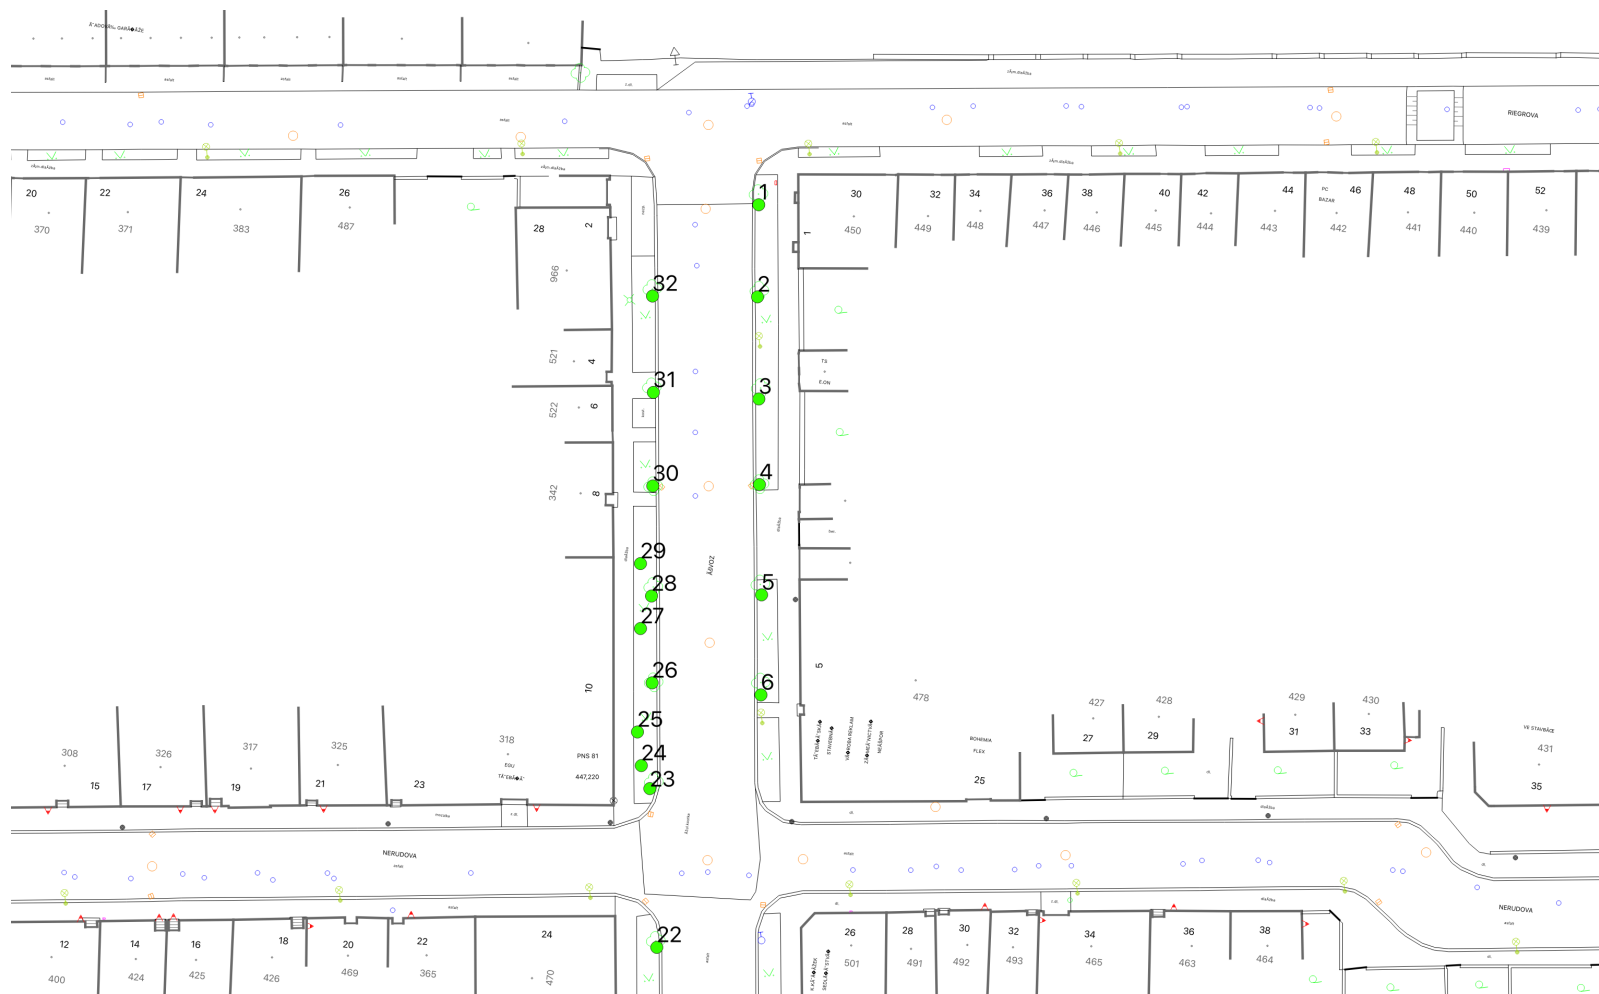
Úvoz sever

SITUACE - INVENTARIZACE DŘEVIN

- INVENTARIZACE DŘEVIN
- NÁVRH VÝSADEB
