Vedoucí projektant		<div>MATULA projekt s.r.o.</div> <div>Jana Babáka 2733/11 612 00 Brno tel.: 541 235 048</div>
Zodpovědný projektant	Ing. Jiří Matula	
Vypracoval	Ing. Jiří Matula	
Investor	Město Třebíč, Karlovo nám. 104/55, 674 01 Třebíč	
<div>MASARYKOVO NÁMĚSTÍ - ČÁST PŘED GYMNAZIEM, TŘEBÍČ</div> <div>DOKUMENTACE PRO REALIZACI STAVBY</div> <div>SO 02 ZPEVNĚNÉ PLOCHY</div>		<div>Formát</div> 8 A4
		<div>Datum</div> 04/2025
		<div>Stupeň</div> DRS
		<div>Měřítko</div> 1:250
		<div>č. výkresu</div> č. sady
<div>SITUACE ZPEVNĚNÝCH PLOCH</div>		02

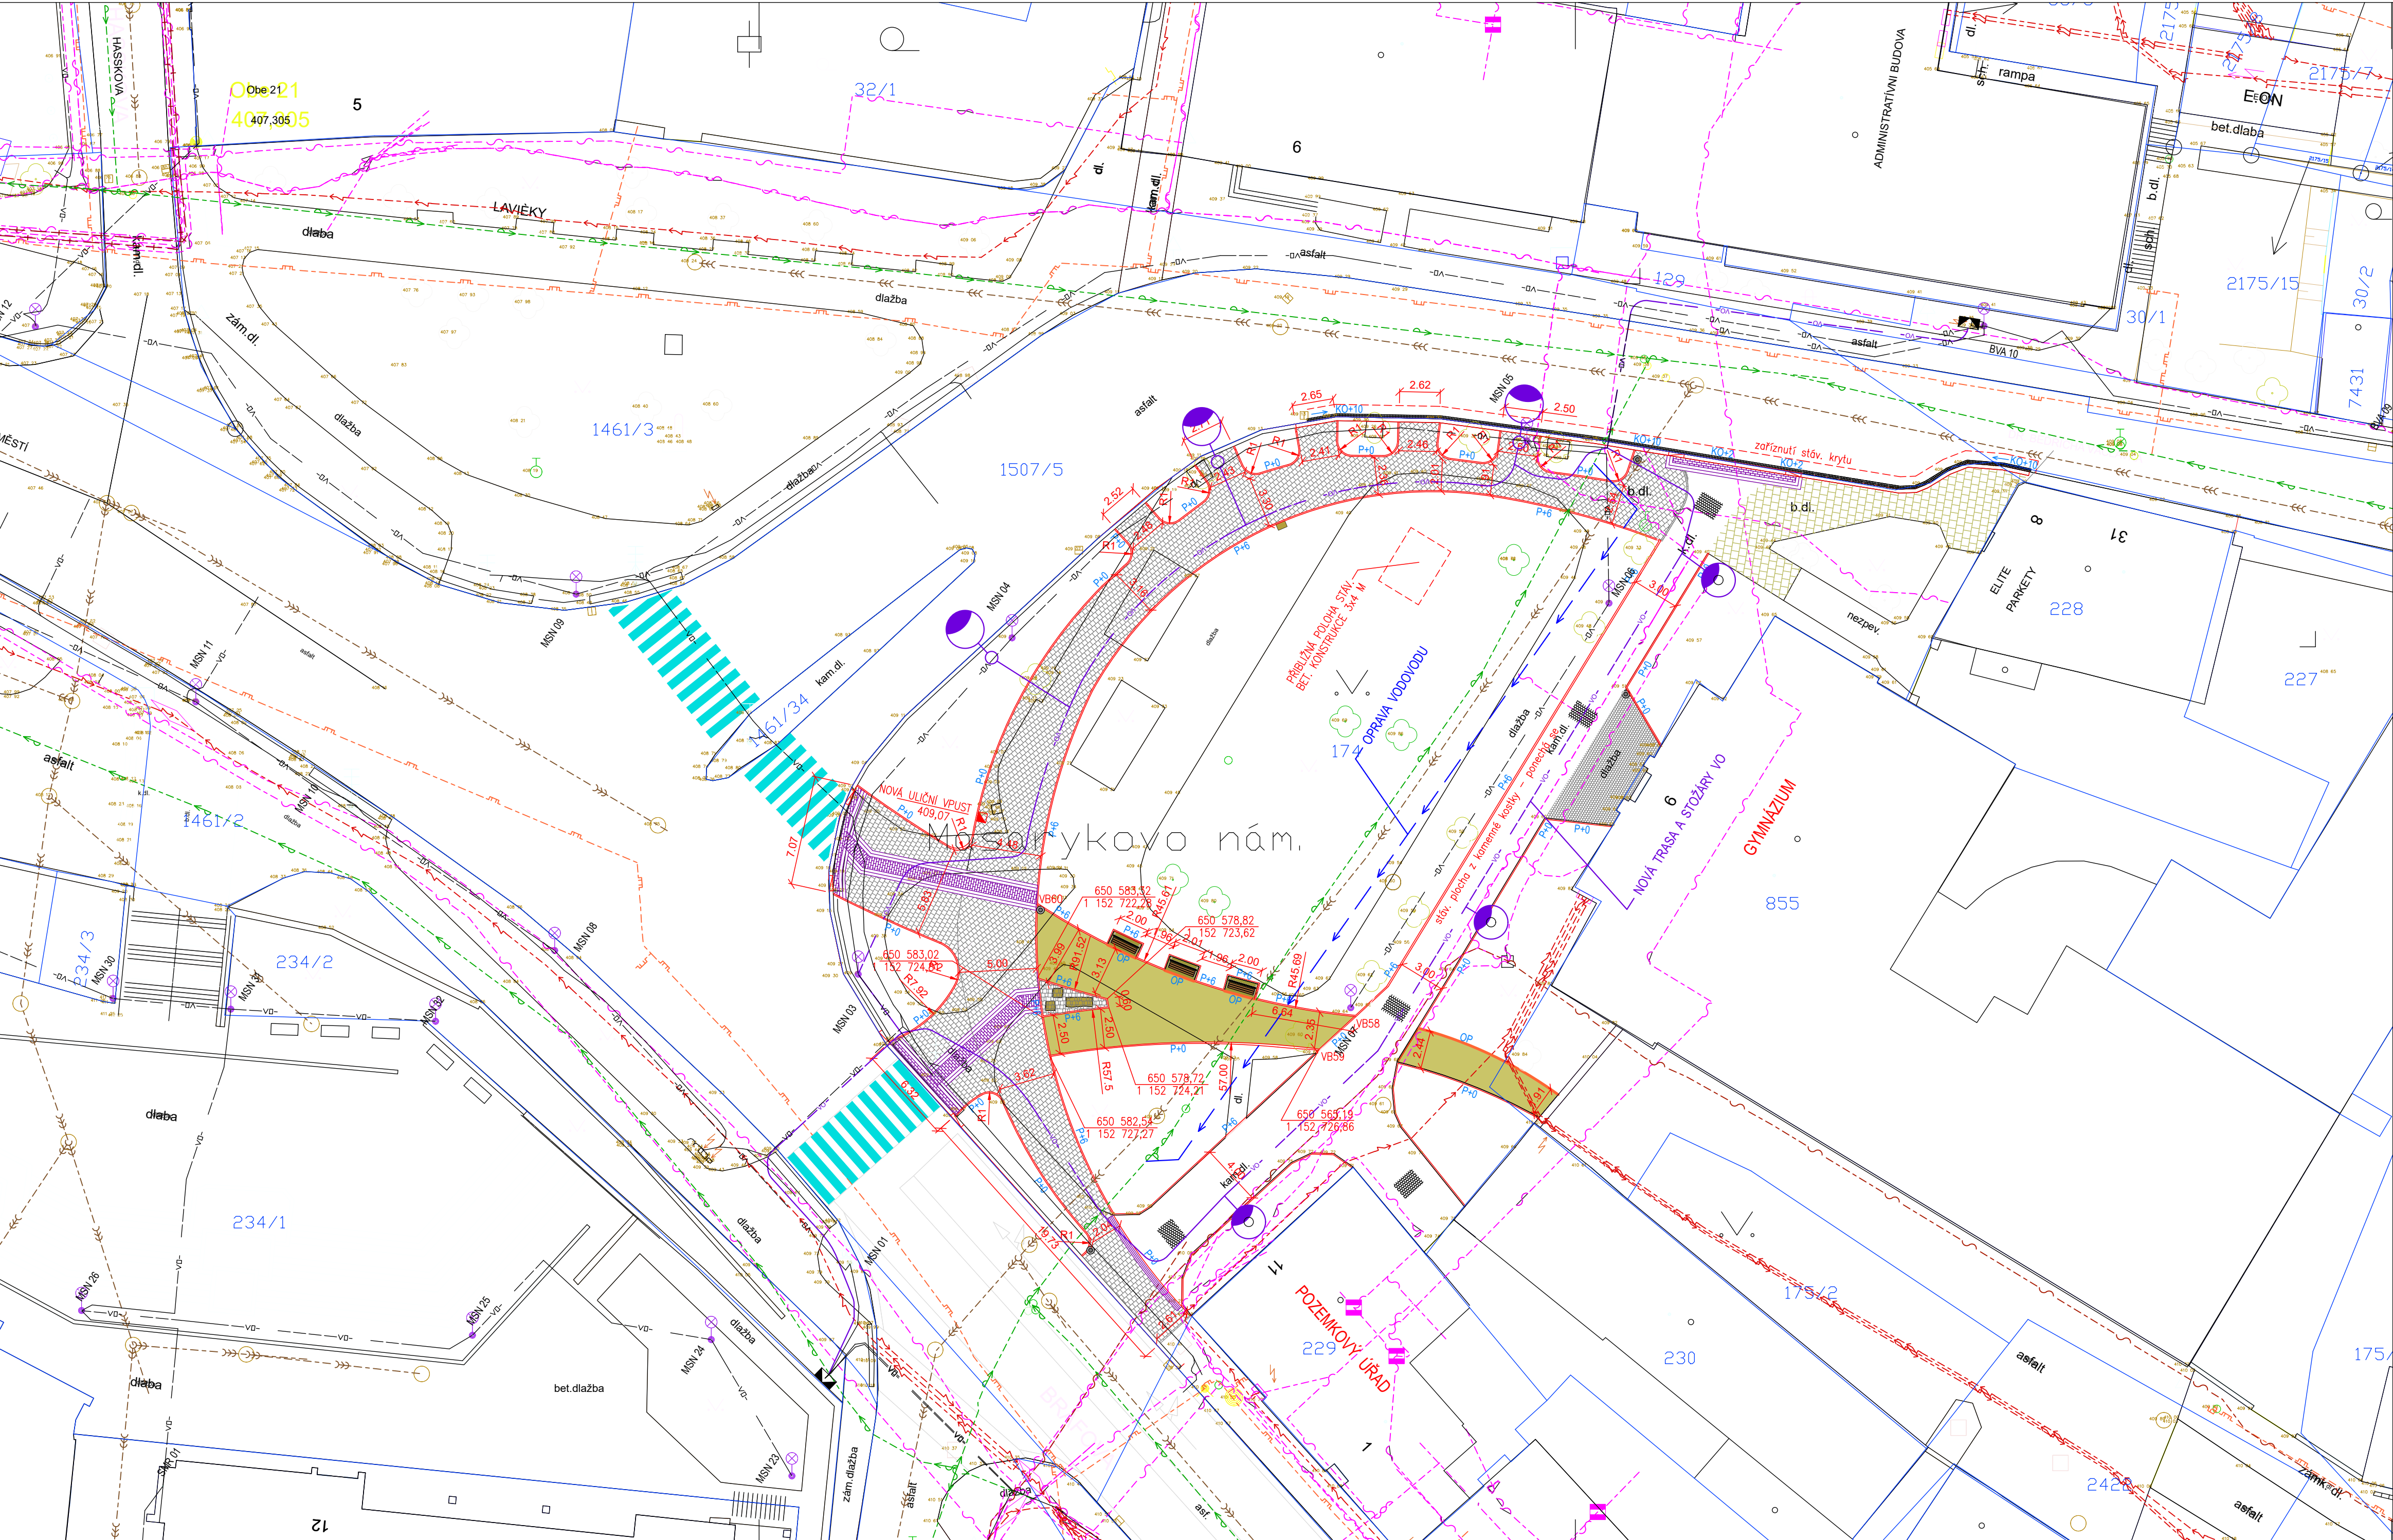
- BETONOVÁ DLAŽBA 200/200/80 MM - PĚŠÍ PLOCHY
- DLAŽBA Z KAMENNÉ KOSTKY 100/100/100 MM - POJÍŽDĚNÉ PLOCHY
- PLOCHY S MLATOVÝM POVRCHEM - PĚŠÍ PLOCHY
- STÁVAJÍCÍ KOMUNIKACE PŘED GYMNAZIEM S POVRCHEM Z KAMENNÉ KOSTKY 100/100/100 MM - POJÍŽDĚNÁ PLOCHA - ZACHOVÁ SE
- STÁVAJÍCÍ DLAŽBA 300/300 MM - PŘEDDLÁŽDĚNÍ S VÝMĚNOU POŠKOZENÝCH DLAŽDIC Z ODTĚŽENÉHO MATERIÁLU V PARKU
- DVOJŘÁDEK Z KAMENNÉ KOSTKY 100/100/100 MM PODÉL OBRUBY
- DLAŽBA Z KAMENNÝCH ODESKŮ
- VAROVNÝ PÁS Z HMATOVÉ DLAŽBY Š. 0,40 M, BARVA ČERVENÁ
- ROVINNÝ PÁS ŠÍŘKY 400 MM Z DLAŽBY 200/200 MM BEZ SRAŽENÝCH HRAN, BARVA ČERVENÁ

- P+6 Parkový betonový obrubník 80/250 mm převýšený o 60 mm
- P+0 Parkový betonový obrubník 80/250 mm zapuštěný do úrovně povrchu plochy
- KO+10 Stávající kamenný silniční obrubník - nové osazení s převýšením +100 mm (začátek, resp. konec)
- KO+0 Stávající kamenný silniční obrubník - převýšený +20 mm
- OP Ocelová pásnice osazená pomocí trnů do zeminy
