POSOUZENÍ STAVU VNĚJŠÍCH OMÍTEK I

zodpovědný projektant	Ing. arch. Petr Řehořka		
autor	Ing. arch. Petr Řehořka		
vypracoval	Ing. Martin Blažek		
investor	Město Třebíč, Karlovo nám. 104/55, 674 01 Třebíč	část	
místo stavby	parc. č. st. 578 (č. p. 190), 528/1, k. ú. Třebíč [769738]	D.1.1 Architektonicko–stavební řešení	
název stavby	OPRAVA A VYUŽITÍ VĚTRNÉHO MLÝNA V TŘEBÍČI - BOROVINĚ		
stavební objekt	SO 01 Větrný mlýn		
obsah	POSOUZENÍ STAVU VNĚJŠÍCH OMÍTEK I		
		formát	2 A4
		datum	11/2019
		stupeň PD	DPS
		měřítko	č. výkresu
		1:50	D.1.1.46

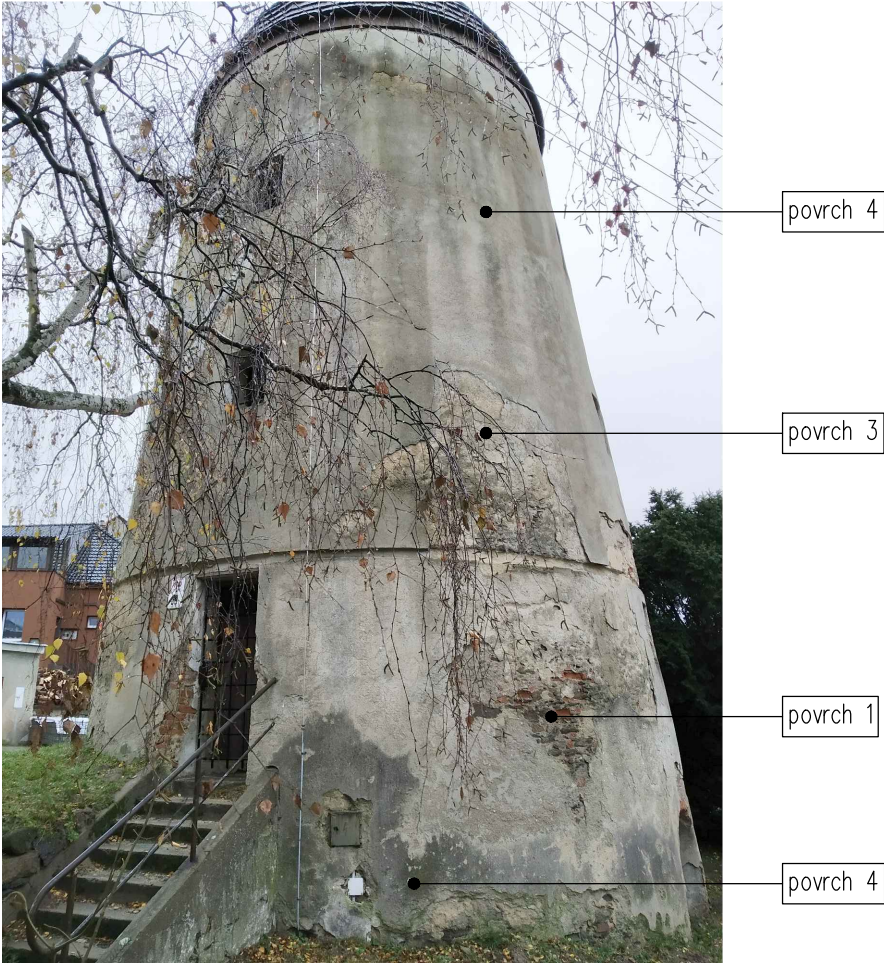
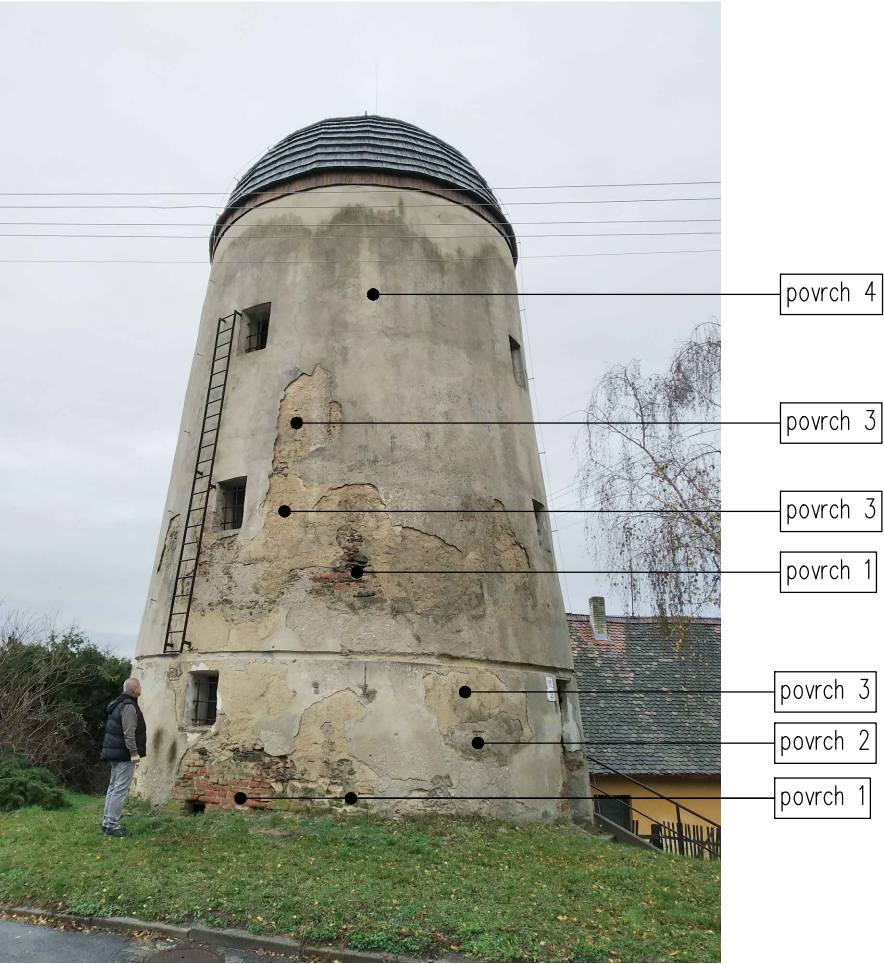
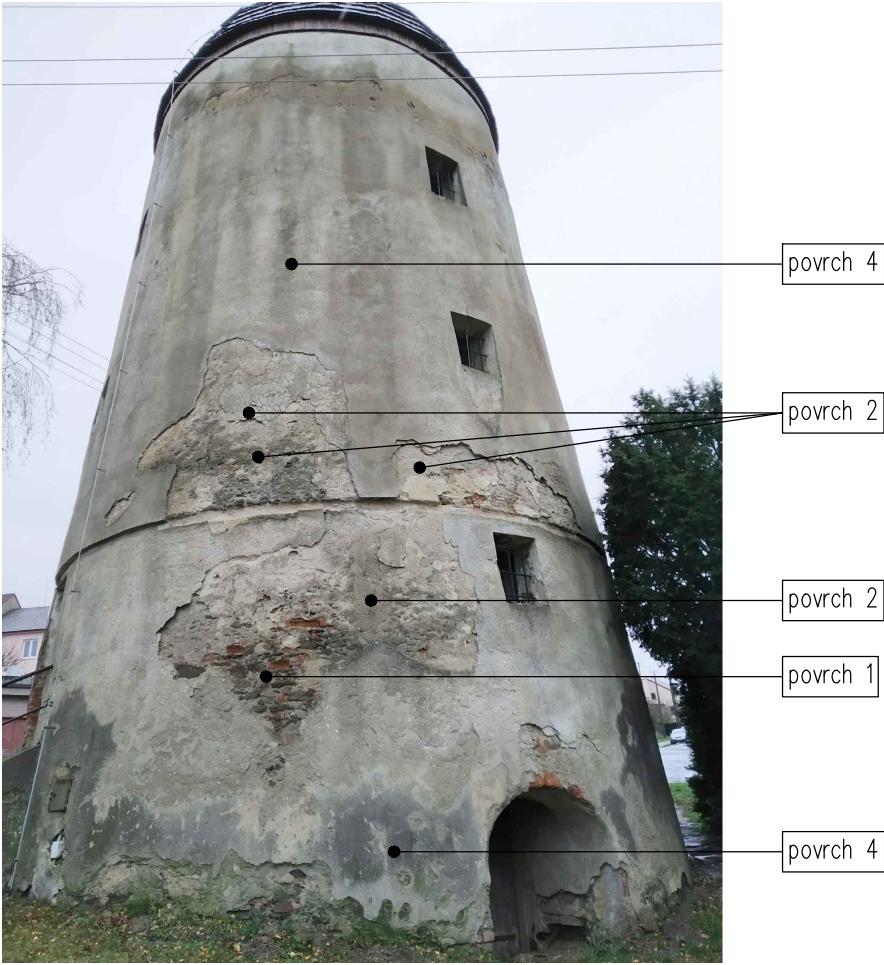
- 1 Polocha zcela degradovaných omítkových vrstev až na kamenné nebo cihelné zdivo.
- 2 Zřejmě primární omítka totožná se zdíčí maltou vyrovnávající kaverny zdiva, házená ve dvou pracovních záběrech. Kvalitní vyležené vápno a hrubým pískem kopaným na místě stavby. Nad dvěma vrstvami jádra ještě hrubý postřík. Barva šedá, vápno zčásti vyplavené. (rok 1836 a mladší)
- 3 Plocha zcela degradované vrstvy omítky s cementovou přísadou + hladké bílé pasparty oken z roku 1977, pod ní se nalézá zachovaná vrstva vápenná (složení říční katrovaný jemný písek + kvalitní uležené vápno) házená nahrubo, vícenásobně zalíčená za vlhka středně okrovou vápennou líčkou. (rok 1932?)
- 4 Plocha se zachovanou poslední omítkovou vrstvou z r. 1977, poškozená vlhkostí a salinitou. Povrch hlazený filcem.
