Věc: Doplněk k hydrogeologickému posouzení vsakování srážkových vod – lokalita Nehradov III, Třebíč

Dokumentace kopané sondy S-1:

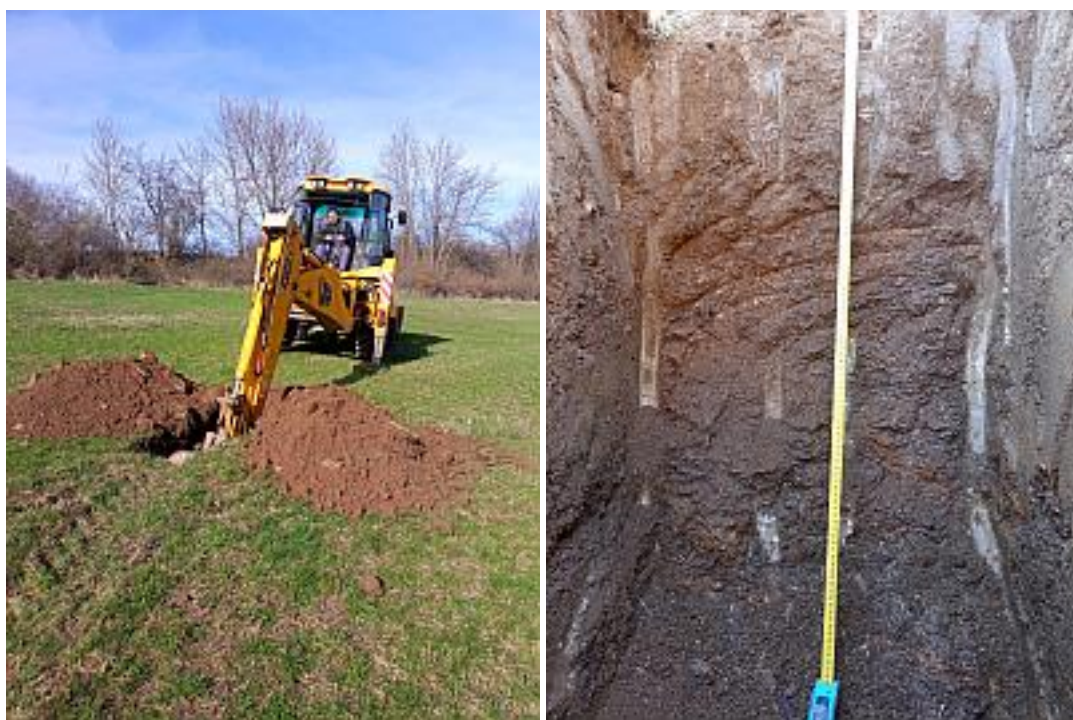
Kopaná sonda S-1

Průzkumem tak byla zastižena propustná písčité eluviální vrstva v intervalu 0,35-0,7 m. Shodná vrstva byla zastižena prakticky všemi kopanými sondami v rámci předchozího Inženýrskogeologického a hydrogeologického průzkumu – Lokalita Nehradov III, Třebíč (Kopřiva A., 2021), s ověřenými hodnotami koeficientu vsaku v rozmezí $k_v = 4,3-4,7 \cdot 10^{-5} \text{ m.s}^{-1}$ a doporučenou konzervativní hodnotou pro výpočet parametrů vsakovacích zařízení $k_v = 4,0 \cdot 10^{-5} \text{ m.s}^{-1}$. Limitujícím faktorem je však jen malá mocnost a zejména hloubka uložení propustné vrstvy, která prakticky vylučuje vsakování pomocí hlubinných vsakovacích prvků (podzemní prostory vyplněné štěrkem, podzemní prostory vyplněné bloky, tunelové systémy, štětové systémy apod.). Vsakování v navrhovaném prostoru tak doporučuji realizovat výhradně pomocí povrchových vsakovacích prvků (vsakovací průlehy apod.) s umístěním dna vsakovacího prvku v úrovni propustné písčité vrstvy. Zároveň doporučuji dodržet minimální odstupovou vzdálenost vsakovacího prvku alespoň 15 m od hrany svahu, který se nachází v jižním směru (p.č. 112/8, 112/3, k.ú. Podklášteří), a to z důvodu prevence proti rizikům negativních svahových jevů.
